## 高压ガス事故概要報告

整理番号 2006-082	事故名称 減圧軽油脱硫装置 / 第一水素製造装置の爆発		
事故発生日時 2006-4-16 5時37分頃	事故発生場所 千葉県市原市		
施設名称 減圧軽油脱硫装置 / 第一水素製造装置	機器名 セパレータ (HP-V18)	主な材料 SB410 × t12	概略の寸法 Di700 × H. 約 3.5m
高压ガス名 水素ガス	高压ガス製造能力 600 千 m <sup>3</sup> /日(水素)	常用圧力 1.8MPa	常用温度 66
被害状況 第一水素製造装置の炭酸ガス吸収塔下流のセパレータ胴部が開口(縦約 310mm × 横約 140mm)し、水素が漏えい、着火・爆発して、減圧軽油脱硫装置及び第一水素製造装置群のうち、エアフィンクーラーなどが損傷を受け、約 500m <sup>2</sup> の範囲にある機器、配管等が焼損、損傷した。さらに、この施設内の計器室の窓ガラス、屋根、計装機器及び操作盤が損傷し、隣接施設の窓ガラス、屋根等の一部が破損した(人的被害なし)。漏えい量は、水素約 9,700m <sup>3</sup> (標準状態)、脱硫減圧軽油約 10.6kL。			
事故概要 定常運転中の午前 5 時 37 分頃、減圧軽油脱硫装置 / 第一水素製造装置付近で爆発、火災を確認した。午前 5 時 44 分 消防当局へ通報し、防衛隊による消火活動を開始した。その後火災は続いたが、滞留油などが燃え尽きたため、午前 8 時 44 分鎮火を確認した。 事故は、第一水素製造装置内の炭酸ガス吸収塔セパレータ(HP-V18)の胴板が開口し、その開口部から水素が漏えい、着火源は特定できないものの着火・爆発、火災に至ったものである。この開口部からの水素の漏えい量は、数秒間で事故と同等規模の爆発が起こりうる量であったと推計された。 開口部の肉厚は、0.7mm まで減少しており、計算上は、約 1mm まで減肉すると内圧に耐えられず開口する。この部分から、水素が漏えい、爆発したことによって、付近の装置群、建築物に甚大な被害が発生した。また、爆発により配管のフランジが開口したため、この部分から減圧軽油が漏えいしたので、長時間に亘り火災にさらされることとなり、付近の装置が広範囲に焼損し、消火までに長時間を要する事故となった。

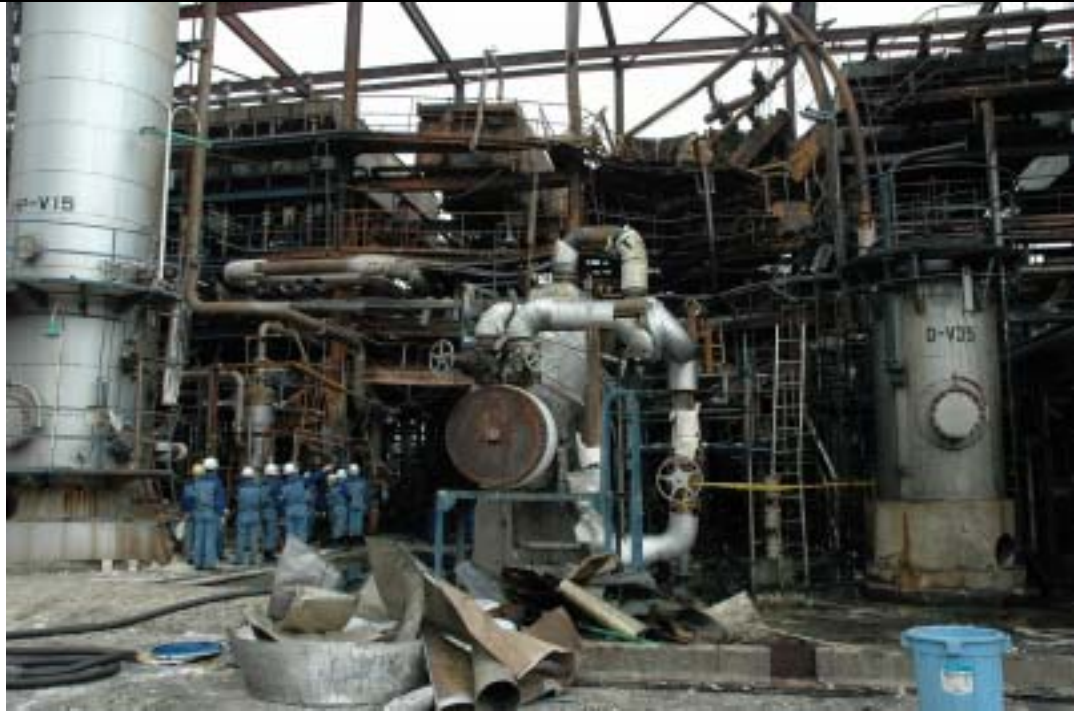
写真1 事故後の状況(炭酸ガス吸収塔(HP-V15)の右隣りが開口したセパレータ)

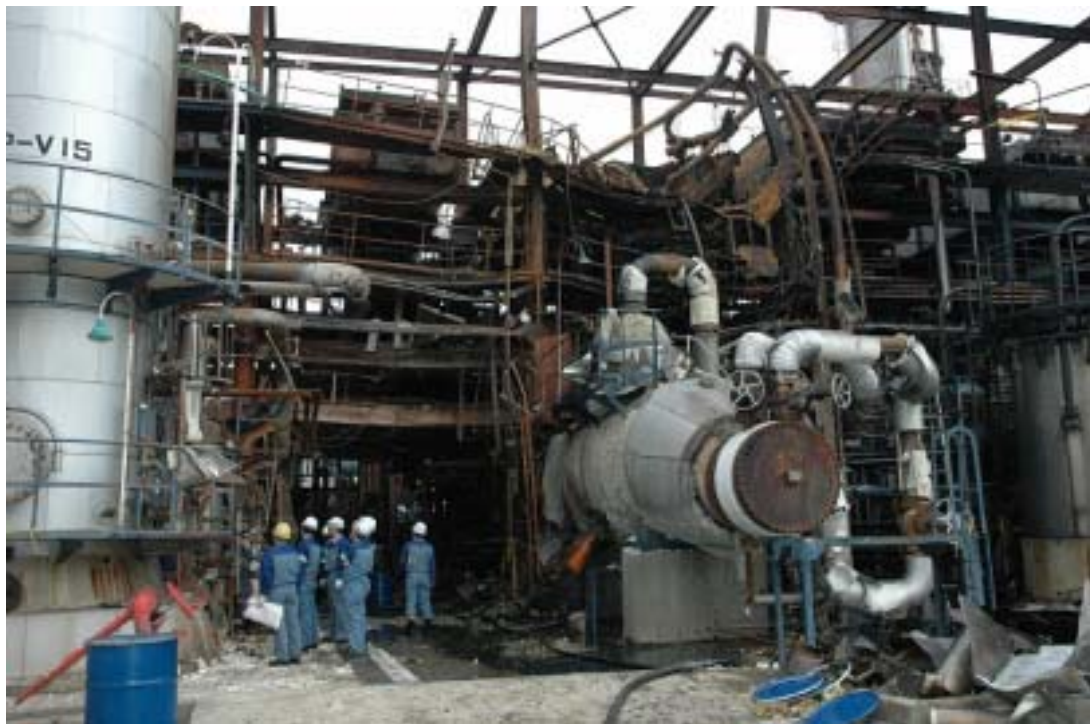
写真2 事故後の状況(通路を挟んで右手は減圧軽油脱硫装置群)

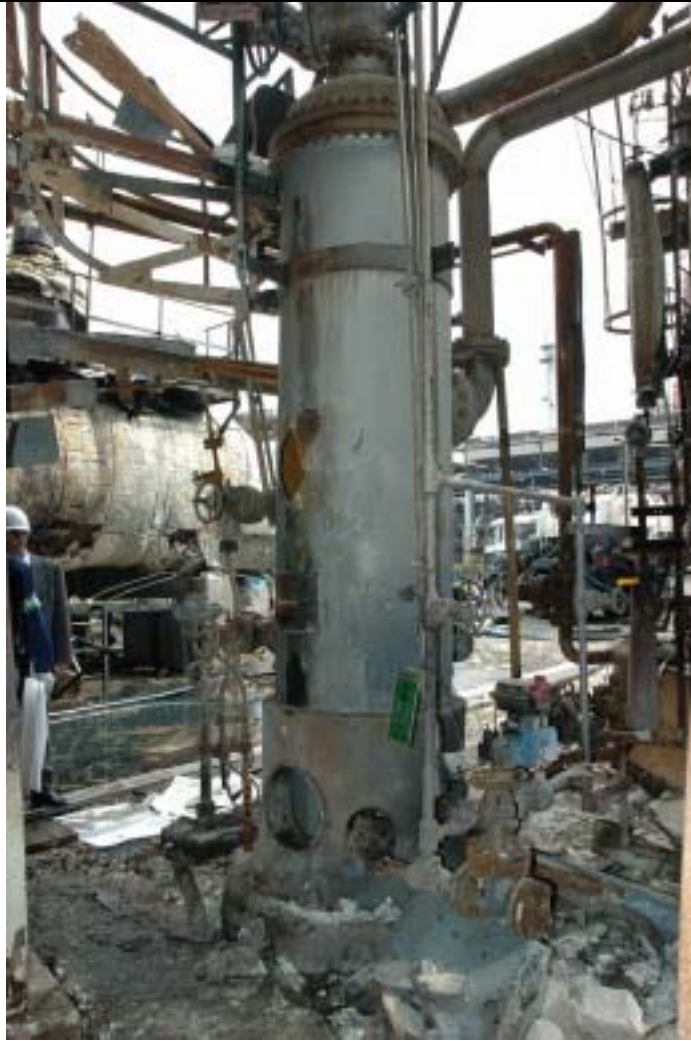
事故原因 この事故のセパレータ胴板は、主にエロージョン(事業所報告書ではエロージョン / コロージョン)が原因で減肉して開口した。このセパレータは、上流側の炭酸ガス吸収塔(HP-V15)から、水素ガスに同伴する熱炭酸カリウム(HPC)のミストを除去するため、上流側に水を注入している(炭酸濃度 < 20ppm)。このセパレータは、ガスと水を分離する目的で設置されており、内部には、水と水素ガスの混合流体が高速かつ連続的に流入していた。 更新前のセパレータでも、同じ部位が減肉し開口して、'96 年に更新した。このとき、更新セパレータの胴板を 12mm(更新前は 11mm)とし、入り口配管の構造をバッフルタイプからインナーノズルタイプに設計を変更、製作した。この変更に当たって、十分検討を行わないまま、ライセンサーにも相談せずセパレータの更新を行っている。 更新後から発災まで、10 年間の使用で、胴板が 12mm 0.7mm に減肉していた。 バッフルタイプからインナーノズルタイプに構造変更した際に流体の挙動について検討がなされず、以前のセパレータが減肉して開口した経験を生かすことなく板厚測定の定点を減肉部に設定していなかったこと、および、開放点検時に内部の目視検

査でも構造変更後の減肉進行を把握できなかった。その後、水素の発生量が増加して、セパレータへ流体の流量が増加していたにもかかわらず、装置の能力の範囲内ということだけで影響なしと判断し、その後も発災箇所の板厚測定及び十分な内部確認を行っていなかったため、減肉に気づかず事故に至った。

写真3 開口したセパレータの状況

- ・ このセパレータは、運転、保全を考慮したうえで全面更新する。
- ・ 肉厚測定定点を見直すなど減肉傾向の管理を強化する。
- ・ 構造変更を行った機器について、影響評価及び検証を行う。
- ・ 定点としていない部分であっても腐食環境下における流れの変化点について、肉厚確認を行い、安全性を確認する。
- ・ 変更管理システム及び設備管理のさらなる改善を図る。

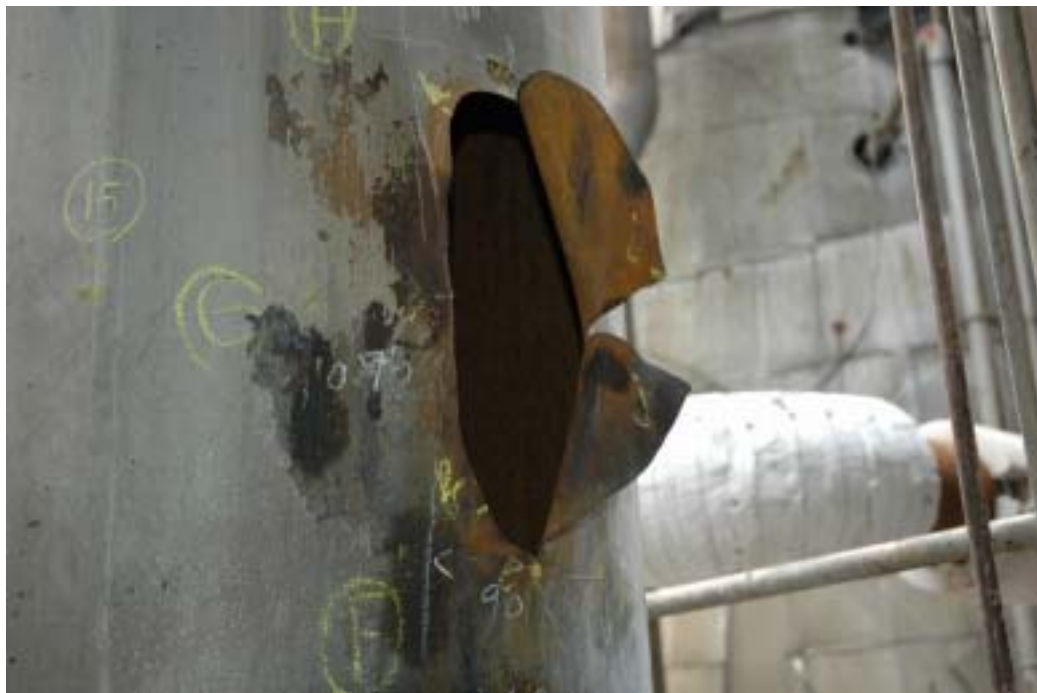
写真4 開口部の状況

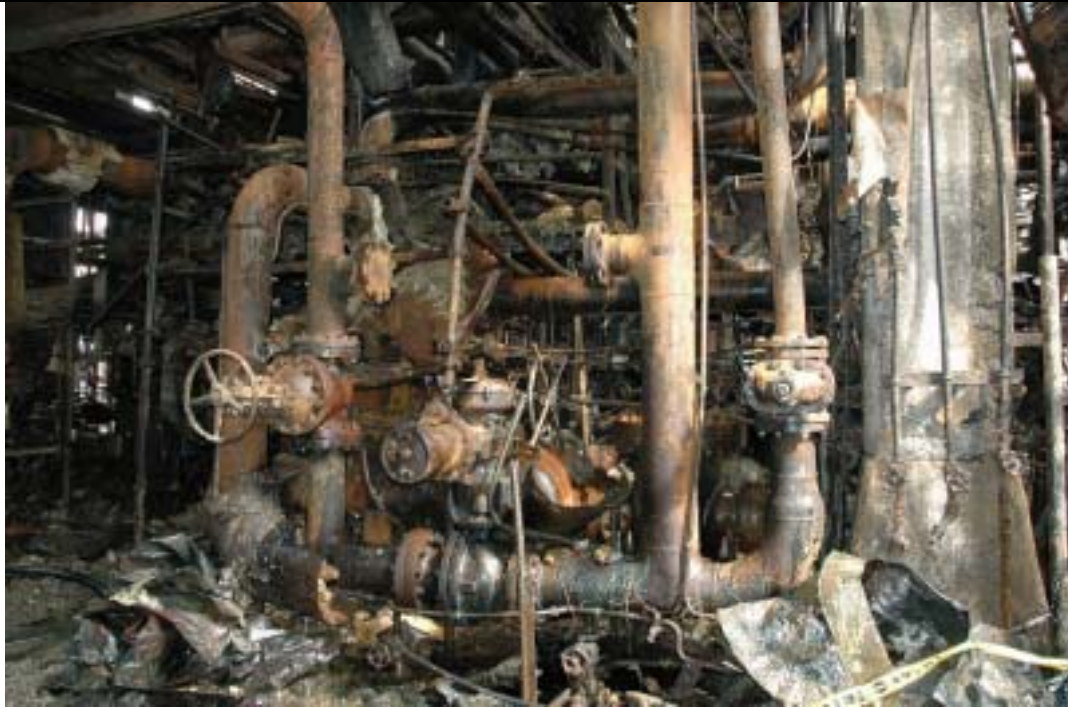
写真 5 減圧軽油脱硫装置の配管類の状況

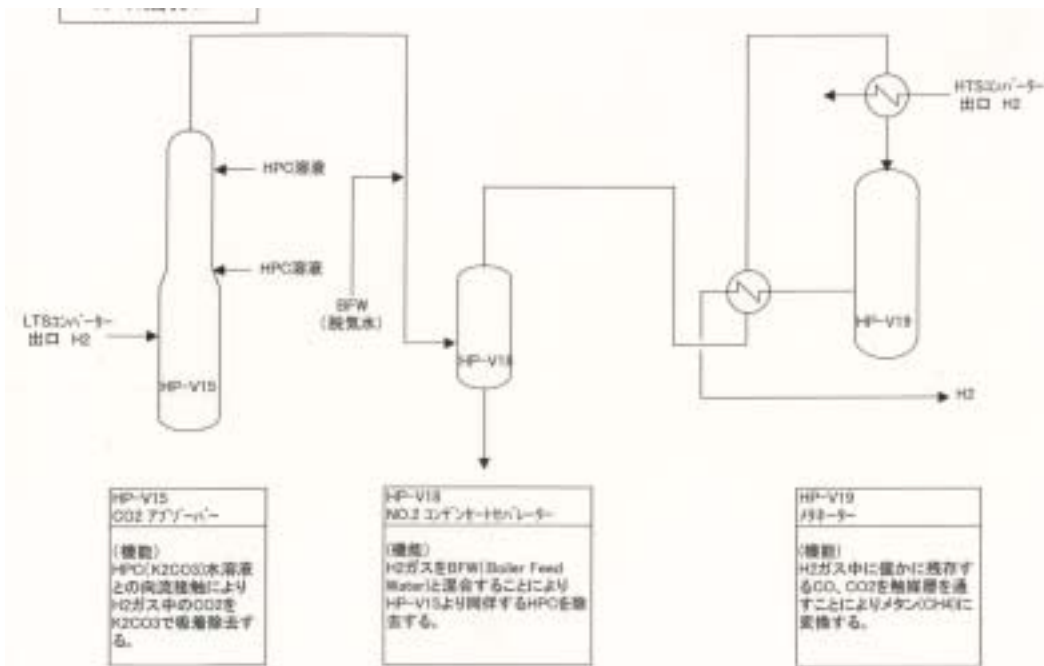
図 2 セパレータ周りのフロー概要

24,700m<sup>3</sup>/h (事故直前の水素発生量の1時間平均値。この値は、1996年当時に比べて、水素発生量は約30%増加している。)
