高圧ガス事故概要報告

整理番号 2006-097	事故名称 酸素の容器弁の破損		
事故発生日時 2006-3-2 15時30分頃	事故発生場所 京都府福知山市		
施設名称 継ぎ目無し容器	機器名 容器弁、調整器	主な材料 弁 C3771B	概略の寸法 H117mm × W34mm
高圧ガス名 酸素	容量 47 リットル	常用圧力 14.7MPa	常用温度 35
被害状況 自動車修理工場の作業者が容器弁を開けたところ、爆音と同時に容器弁のグランドナットの 2/3 が直上に飛び、屋根を突き破って飛散した。取り付けてあった調整器および容器弁の内部が焼損し、一部の部品が飛散するとともに酸素が漏れ出した(人的被害無し)。			
事故概要 自動車修理工場の作業場内で、作業者が溶断作業を行うため、使用前の漏れ確認を行おうとした。酸素容器を立てた状態で、専用ハンドルを使って容器弁を右手で開けたところ、次の瞬間、爆音と同時に容器弁グランドナットの2/3が直上に飛び屋根を突き破って飛散した。この部品は発見されていない(図1、写真1参照)。 通常は、容器またはキャップ部分に左手を添えて、右手で開閉ハンドルを操作していた。このときに限って、右手のみでハンドルを操作していた。 容器弁のスピンドルおよびスプリングは、飛散して行方不明であった。破裂板は作動しており、破裂板の破断面は、一部溶けている様相を示し、弁シート側面に溶融痕および黒灰色の付着物があった。パッキンは焼失しており、弁座付近には、燃焼残渣物が付着していた。弁本体内部にも異物が混入していた(写真2、写真3参照)。 発災後の調整器の1次側圧力計は、入口部に焼けた異物が付着していたが、針はゼロを指示しており、圧力による異常な影響はほとんど受けていないと思われる状況であった。調整器の入口フィルター(焼結金属:Cu90%、Sn10%、融点約850)は、中心部が溶けていた(写真4参照)。 なお、調整器接続継手の容器弁との当たり面には、全周に傷がついており、取り付けねじには、漏れを止めるためと思われるシールテープが巻き付けられていた。 さらに、容器弁の充てん口ねじ部にはシールテープが付着していた。この接続部は、メタルタッチシールとなっており、通常では、シールテープは必要としない継手であった。(図2参照)。

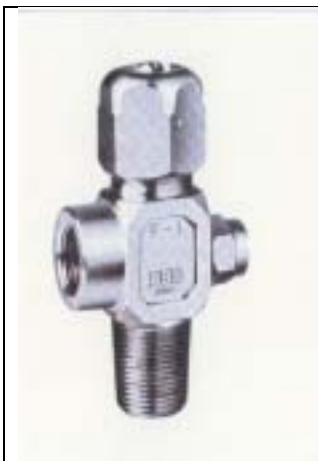
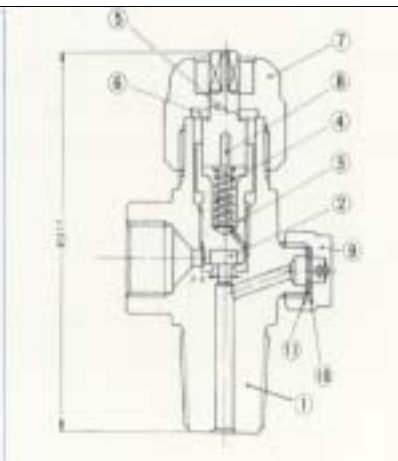
図1 容器弁の概要

グランドナット

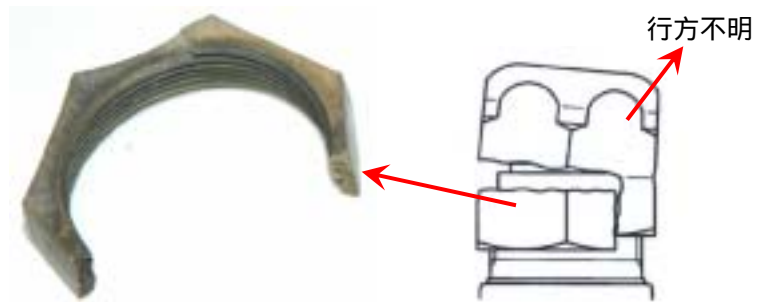
写真1 残ったグランドナットの状況

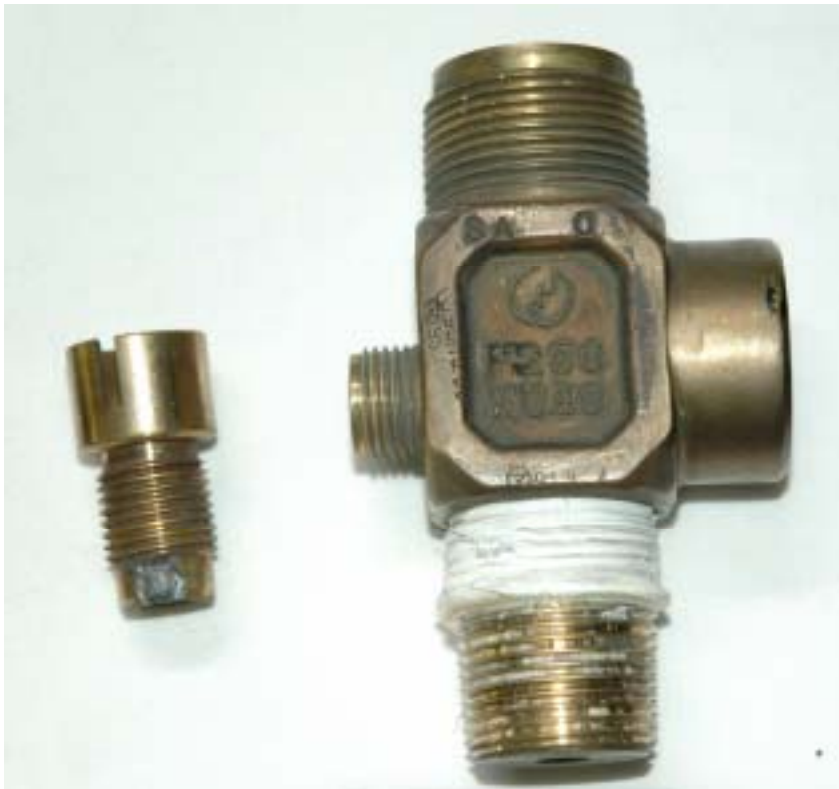
写真2 容器弁の外観

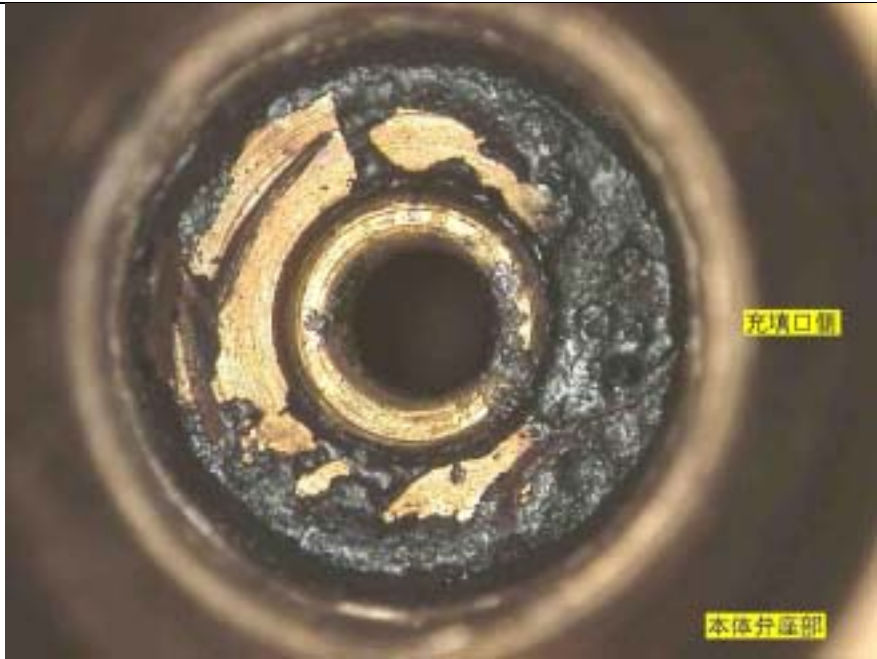
写真3 容器弁のバルブシート状況

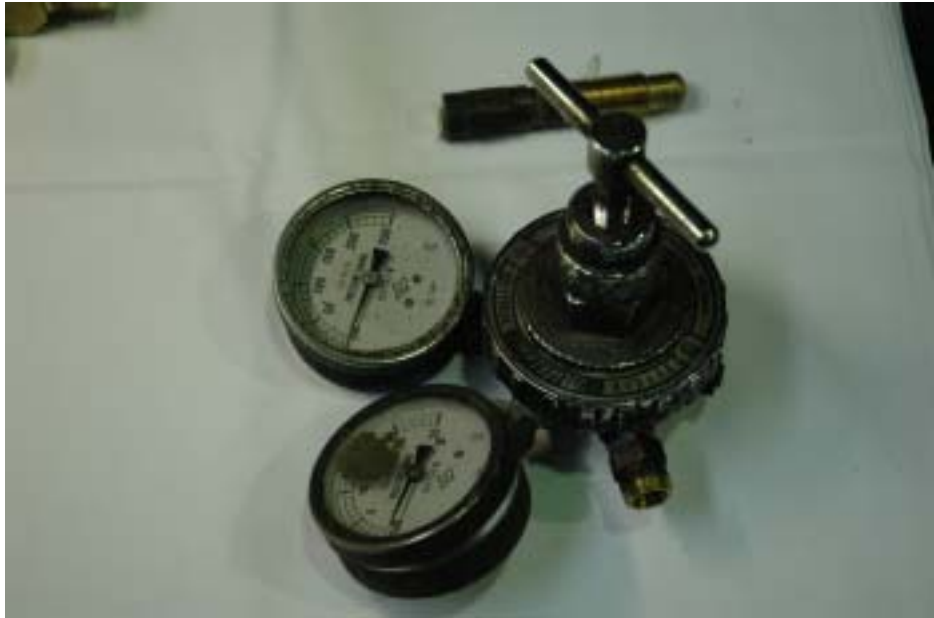
事故原因の分析 この調整器は、27年間メンテナンスされていなかった。このため、焼結金属でできているフィルターに異物、ゴミまたは油脂分などが付着していたと推定される。 事故を起こした酸素容器は、発災事業所が所有者であるが、酸素の使用量が少ないため、酸素を充てん後約2年間、溶材商の倉庫に保管していた。その後、事業所に配送されていたこの酸素容器を使用することとなり、容器に調整器を取り付け、初めてガスを使う際にこの事故が発生した。 専用ハンドルを使用して、容器弁を片手のみで開けたことにより、通常より、容器弁の開度が大きくなって、このため、容器弁から調整器の入口フィルターとの間に酸素が急激に流入し、フィルターの目詰まりなどが原因で断熱圧縮により内部の温度が急上昇し、フィルター、シートおよび付着物などが高温中で燃焼した。この燃焼により、瞬時に圧力が上昇し、グランドナットに急激な応力がかかって破断し、上部の2/3が飛散した。同時に、圧力上昇に伴って破裂板が破裂したものと推定された。破裂板の開口部には高温での溶融痕が認められた。

写真4 調整器の状況

<p>再発防止対策</p> <p>断熱圧縮による温度上昇の危険を少なくするため、酸素の容器弁は、ガスを急激に出さないように静かにゆっくり操作する。</p> <p>調整器は定期的なメンテナンスが必要であり、特にフィルターの目詰まり、異物および油脂分を定期的に点検し、除去する。</p> <p>酸素を取り扱う際は、ゴミ、サビおよび油脂分は禁物であり、作業時の安全確認を徹底する。</p>
<p>教訓</p> <p>容器弁の開閉には、特に注意が必要である。ゆっくり開閉する理由をきちんと教え、やってはいけないことを確実に伝えること。</p> <p>特に、容器交換の直後は、容器内の圧力が高いため、できるだけ緩やかに容器弁を開けることを徹底する。</p> <p>酸素用の調整器では、特にフィルターの目詰まり、異物および油脂分の付着には注意を払うこと。このためにも定期的なメンテナンスを行う必要がある。また、容器交換の際は、容器弁の接続部のほこり、付着物などを取り除いた後に調整器を取り付けること。</p> <p>ガス使用量の少ない消費者に対し、容器および調整器の維持管理の重要性ならびに酸素固有の特性について、機会あるごとに啓蒙することが必要である。</p> <p>この事故では、酸素をたまにしか使わなかったので、取り付けられていた調整器が27年間もメンテナンス無しで使用された。このようなケースでは、取り扱っているガスの危険性について、作業員への周知が徹底できない、若しくは、周知したが忘れ去られるなど、危険を伴う取り扱いが日常化している場合が考えられる。作業員に繰り返し安全な取り扱いおよびメンテナンスの必要性について周知することが必要である。</p> <p>メタルタッチの継手は、シール面に傷があれば部品を修理するか、交換するのが基本である。シールテープを使って無理矢理に漏れを止めると、テープの切れ端が異物となって、フィルターを詰まらせ、断熱圧縮の原因ともなり、さらに、高温状態では燃焼するので、酸素雰囲気では特に注意する。メタルタッチシールからの漏れは、シールテープなど(紙、革、ゴムなどを含む)を使って、力づくで止めないこと。</p> <p>酸素の容器弁に取り付ける調整器は、酸素専用に限定し、他の容器と共用することによる異物、油脂分などの混入危険を防止する。</p> <p>高圧の圧縮空気についても、元圧に比例して酸素分圧が高くなるので、酸素と同様に慎重な取り扱いをすること。</p>
