高圧ガス事故概要報告

整理番号 2006-105	事故名称 リボイラチャンネルフランジ付近の火災		
事故発生日時 2006-4-24 14時13分頃	事故発生場所 岡山県倉敷市		
施設名称 エチレンプラントエチレン精留塔	機器名 横置リボイラチャンネルフランジ	主な材料 ボルト SNB7	概略の寸法 1・7/8-8UN × L785mm
高圧ガス名 エチレン、メタン、プロピレン等分解ガス	エチレン製造能力 44万3千トン/年	常用圧力 3.58MPa	常用温度 -33
被害状況 エチレンプラントのスタートアップ中、エチレン精留塔横置リボイラ(E-415C)のチャンネルフランジから分解ガスが漏れ出し火災となった(人的被害なし)。			
事故概要 エチレンプラントの定期検査を行い、気密試験を実施した後、4月18日からプラントのスタートアップに向けリボイラ(E-415C)の外部保冷施工を開始した。 4月21日には分解ガス圧縮機の始動を行い昇圧が完了した。この状態でリボイラフランジ部のガス検知を実施したが可燃性ガスは検出されていなかった。スタートアップ作業が順調に進行し、原料供給が開始され、分解炉も徐々に稼働に入った。 4月24日、発災したリボイラは、チューブ側(分解ガス)のみの流通で、本格操業を目前とした待機状態であった。作業は順調に進み、リボイラの保冷外装板金の施工を開始した。 ここまでスタートアップ中の異常は認められなかったが、14時13分、リボイラの板金作業中に作業員が胴フランジ下部から火災を発見した。 直ぐに緊急停止操作に入り関係機関へ通報・連絡を行い、15時09分、縁切りの後に鎮火を確認した。 発災したリボイラは、エチレン精留塔の塔底油(エタン)と分解ガスを熱交換させる目的のUチューブ型熱交換器である。			
事故原因の分析 発災した横置リボイラ(E-415C)は、既存の縦型リボイラ 2基と平行に増設して、平成10年3月から稼働を開始した。その以降、今回の定期修理で初めてチャンネルフランジを開放し、チューブバンドルをシェルから抜きだして、所要の検査を実施した。 組立に際して、ガスケットのノンアスベスト化のため、胴フランジのガスケットをステンレス包み石綿タイプガスケットから、締め付け係数の変わらないステンレス包み非石綿タイプへ変更した。 シェル、チューブバンドル及びチャンネルを組み付ける際、フランジボルトの締結は打撃式で行い、気密試験で漏れのないことを確認していたが、フランジボルトの締め付けトルク値の確認はなされていなかった。 結果として、フランジ締結時の締め付けトルクに余裕が少なく、スタートアップ時の温度変動によりさらにガスケット面圧が低下したため、フランジガスケット部より微量の可燃性ガスが漏れ出した。この漏れ出しガスに板金作業中の充電式ドライバ(

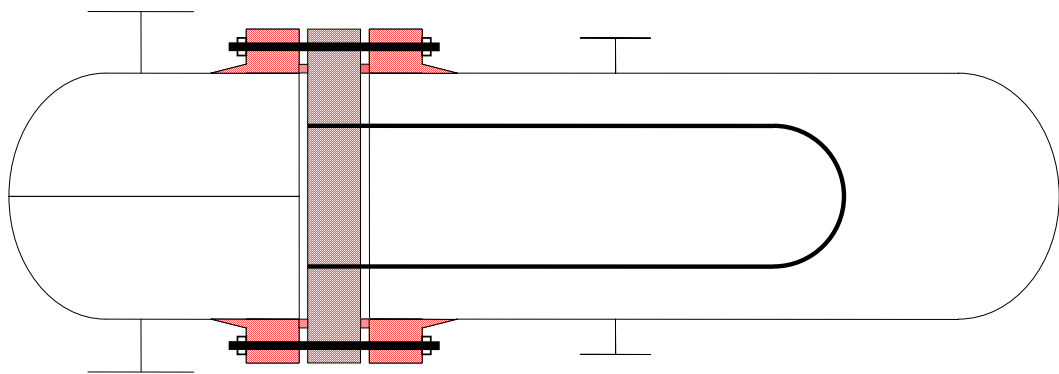
図2 横置リボイラ(E-415C)の概要

O.D1800×L約7770

管側	胴側
流体	分解ガス	エタン
常用圧力	3.58MPa	0.6MPa
常用温度	-33	-40

チャンネル SLA325A、シェル SA-203E (3.5Ni鋼)
 チャンネルフランジSFL2、シェルフランジ、管板SFL3
 チューブ STBL450-S
 B/N SNB7/S45C 1・7/8-8UN-L785

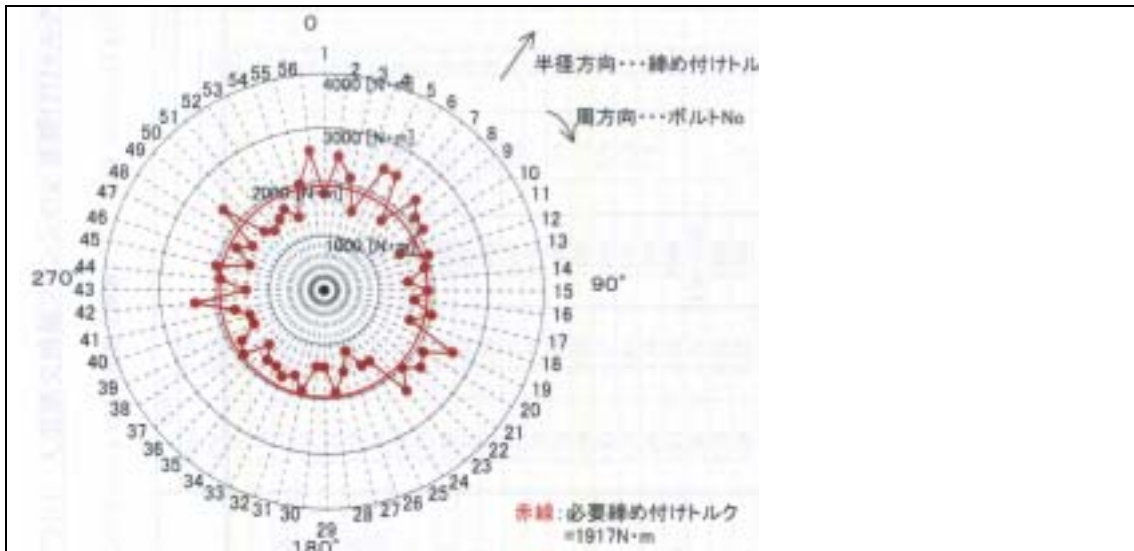
図3 締め付けトルクの測定値(発災後)

<p>スタートアップでの温度変動は、運転条件に基づき FEM 解析した結果、初期締め付けトルク、面圧とも 5%程度低下することが判明した。</p>
<p>再発防止対策</p> <p>発災したりボイラ (E-415C) のフランジ締め付けの際は、必要な締め付けトルクが得られるようトルクレンチを用いた締結管理を行う。</p> <p>運転開始後に、保冷材内部のガス検知を実施する。保冷材の板金作業など電動工具を使用する場合は、従来から行っているガス検知に加え、保冷材内部のガス検知も実施する。</p> <p>事業所内で 1 インチを超えるボルトの必要締め付けトルクのチェックを行い、締め付けトルクが管理値 (この事業所では 1000Nm) 以上であれば、トルク管理を行う。</p> <p>トルク管理基準では、特殊条件下として高温及び高圧に適用していた基準を、1000Nm を超える低温機器及び一般機器にも適用を拡大する。</p> <p>設置後初めて、開放・整備する機器は、設計条件を考慮の上、施行要領書を作成し、整備作業の内容を関係者に周知教育する。</p>
<p>教訓</p> <p>発災したりボイラは、平成 10 年 3 月に増設されたが、基本設計は自社エンジニアリング部門が行い、詳細設計は外部のエンジニアリング会社で実施し、製作は機器製作会社で行って納入されている。基本設計、詳細設計及び製作が別々であり、納入に際して、維持管理上配慮すべき事項などに関する文書の受け渡しが無かった。</p> <p>プラントは、設計、製作、工事、運転、保全及び安全を包括したトータル管理がなされるべきである。過去の事故の教訓が示すとおり、プロセス優先のプラントでは、安全が疎かになり、往々にして事故が発生する。</p> <p>この事業所は、2003 年にフランジ締結管理基準を見直しているが、トルク管理が必要なボルトの締結は、打撃式またはトルクレンチの使用について、明確には示されていない。曖昧さを残しているマニュアルはミスを招き、事故のもとである。</p> <p>協力会社で使用している工具を含め、事業所内で採用しているボルト締結工具については、作業員の技量とともに、締め付け力のばらつきを検証するなど、抜けがなくきめ細かなボルト締め付け管理を行うことが望ましい。</p> <p>大口径のフランジ、高圧・高温のフランジ、スタートアップ中に温度が変動するフランジ、特殊フランジ、締めにくいフランジ、漏れやすいフランジなどに加え、ノンアスベストガスケットへの転換など、事業所においてフランジ管理は悩ましい課題である。フランジの問題は定量的に解析、整理し、締結技能管理とマッチングさせて解決するべきである。</p>
