高圧ガス事故概要報告

整理番号 2006-113	事故名称 水抜き作業中の火災		
事故発生日時 2006-3-17 20 時 25 分頃	事故発生場所 三重県四日市		
施設名称 重油接触分解装置	機器名 プロパン / プロピレン砂ろ過槽水抜き配管	主な材料 STPL38-S	概略の寸法 20A × Sch160
高圧ガス名 プロパン、プロピレン	高圧ガス製造能力 約 56 百万 m ³ /日 (標準状態)	常用圧力 2.1 MPa	常用温度 15
被害状況 定常運転中、プロパン、プロピレン砂ろ過槽のドレン抜き作業中、作業者が現場を離れたため、プロセスガスが漏えいし、火災となった。この火災により、砂ろ過槽断熱材、配管及び計装配管を焼損した(人的被害無し)。			
事故概要 オペレータが現場パトロール中にプロパン / プロピレン砂ろ過槽の液面を確認したところ、水位が高いため、水抜きの弁を開き、排水系に水抜きを行った。ところが、水抜き作業中、作業者が現場を離れ、他の作業(B.B洗浄装置の水補給)を行った。この作業が終了後、計器室に戻ったが、先ほど作業中であった水抜き弁は開いたままであった。 このため、水が抜けきった時点でプロセスガスのプロパン、プロピレンが漏えいし、静電気により着火した。			
事故原因 作業者が水抜き作業中に、他の作業を行って、水抜き弁を開放したまま放置した。このため、水が抜けきり、プロセスガスが噴出、静電気が着火源で火災となった。 水抜き作業は、計器室のパネル担当の指示で行い、現場と連絡を取り合って実施するのが原則であるが、計器室と連絡を取らないまま実施しているケースもあった。このときも作業者(経験 30 年)が、現場判断で水抜き作業を実施し、パネル担当に連絡していなかった。 さらに、作業中は、現場を離れない旨マニュアルに示されているが、現場を離れている。 この事業所では、パトロール中、液面が高いと、現場判断で日常的に水抜きを行っていた。この際、計器室でも、水位レベルのアラームが鳴っていても現場で水抜きをしていると判断することが多かった。現場と計器室との連絡体制が十分機能していなかった。

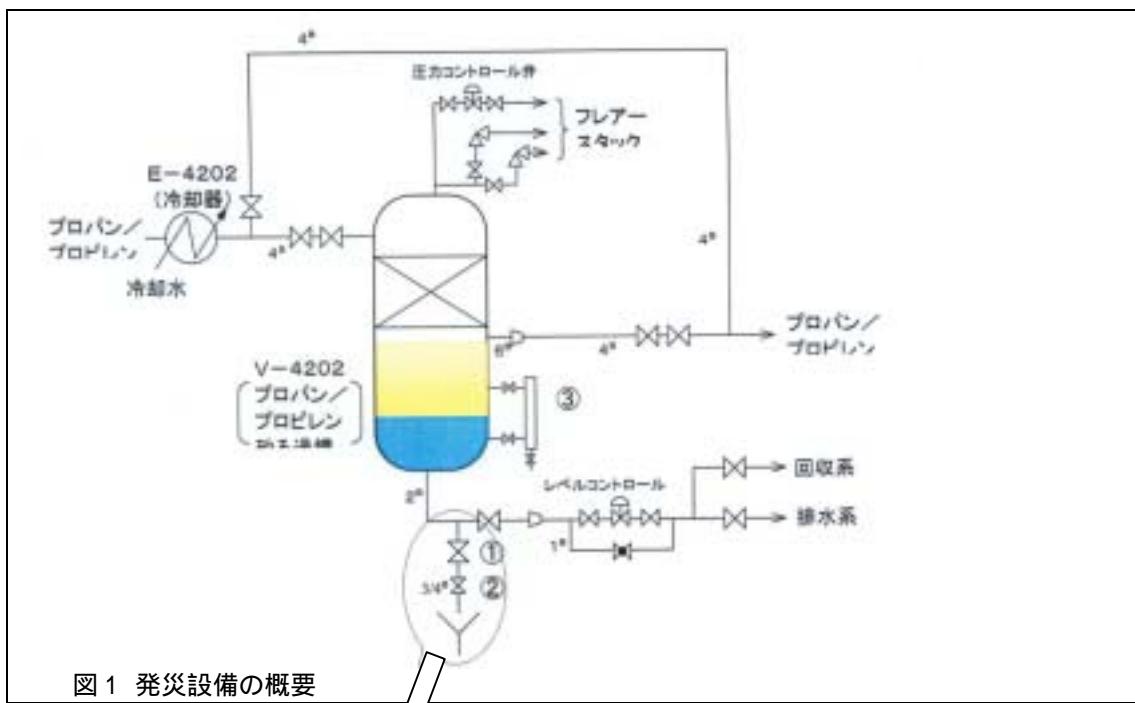
図1 発災設備の概要

この装置は、1996 年から稼働し、2001 年頃、上流の苛性洗浄装置において苛性洗浄を行わない旨の運転を変更した。苛性洗浄を中止した後は、プロセスガスに同伴する水分が減少した。 運転当初の水抜きは、液位制御弁(LICV-1B)で自動化され、大気に放出することのないクローズドループ系となっていた。ところが、運転変更に伴う水分の減少により、液位制御弁の制御性が低下していた。そこで、50A の水抜き配管(先端は、G.L に設置した大気開放のファンネルに排水。)を使って、手動で水抜きを実施していた。			
実際には、50A の弁では操作性が悪いことから、2005 年 1 月、50A 配管を取り外し、たまたま保管してあった 20A のバルブ+配管を取り付け、先端には、塩ビホースを

ホースバンドで取り付け、ファンネルに垂らした。

このとき、設備の変更に対する安全審査は実施していない。製造部門が独自に安全と判断して実施した。

水切り作業は、液位制御弁を使用したクローズドループに変更し、回収装置で処理する。

手動による水切りは行わない。

弁の流量性能を変更して、コントロール性を改善する。

50A の手動弁下流には遮蔽板を入れる。

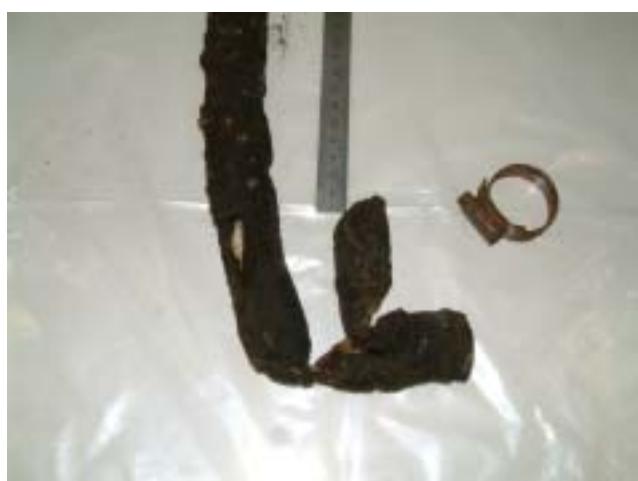
写真1 焼損した塩ビホース
