高圧ガス事故概要報告

整理番号	事故名称		
2006-231	常圧蒸留 / 接触改質装置安全弁放出配管の火災		
事故発生日時	事故発生場所		
2006-4-10 13 時 04 分頃	大阪府堺市		
施設名称	機器名	主な材料	概略の寸法
接触改質装置	反応塔安全弁放出配管	STPG370	10B Sch40
高圧ガス名	高圧ガス製造能力	設計圧力	設計温度
炭化水素、水素	4274m³/h	0.35MPa	538

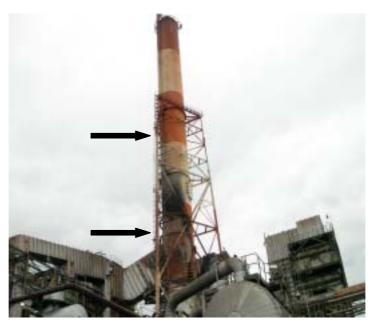
接触改質装置の反応塔において、温度及び圧力が不安定になり安全弁が作動した。高温の炭化水素ガス等が安全弁放出配管に流入したが、放出配管が錆により途中で閉塞していたこと及び腐食により肉厚が薄くなっていたことから、当該配管が破損して外部に高温のガスが漏えいし、自然着火により火災が発生した。

当該反応塔では、触媒の性能低下による反応効率の低下をカバーするために、運転温度を徐々に高め、運転最高温度付近にて運転していた。しかし、運転最高温度付近においては、急激な分解反応が発生する可能性があるという情報は、社内にはあったが十分に周知されておらず、当該反応塔の運転管理者にその情報が伝わっていなかった。このため、事故の原因は、運転に関する重要な情報が関係部署に確実に伝達するような社内システムになっておらず、運転が不安定となる温度域で運転がなされてしまったことである。また、発火点を超える可燃性ガスが安全弁から放出配管に吹き出した後大気放出される設計になっており、自然着火による火災が考慮されていなかったこと、及び大気放出管の腐食度合い、肉厚及び閉塞に関する検査がなされていなかったことも一因である。

発災した大気放出配管(上部) (煙突に沿って設置されている)

安全弁放出配管について、腐食管理及び閉塞管理を実施する。

発火点を超える可燃性ガスが大気へ放出されないよう配管等の設計変更を行い、安全弁放出配管の先をフレアーに接続する。

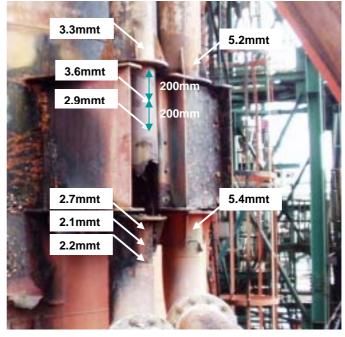
大気放出配管(下部)

大気放出配管 (左写真の 印部分を拡大)
