## 高圧ガス事故概要報告

整理番号 2006-298	事故名称 ドレン抜き作業中のアンモニア中毒による死亡事故		
事故発生日時 2006-8-6 7時20分頃	事故発生場所 北海道根室市		
施設名称 アンモニア冷凍設備	機器名 低圧受液器ドレン弁	主な材料 鋳鋼	概略の寸法 25A
高圧ガス名 アンモニア	高圧ガス製造能力 171.2 冷凍トン/日	常用圧力 F.V ~ 0.2MPa	常用温度 -40 ~ 35
被害状況 海産物の冷凍冷蔵用アンモニア冷凍設備において、低圧受液器のドレン弁からアンモニアが漏えい・噴出し、アンモニア中毒を起こして作業員1名が死亡した。			
事故概要 <p>冷凍事業所のアンモニア冷凍設備において、7時20分に交代勤務者(冷凍保安責任者)が出勤し、機械室に入ったところ、被災者(同代理者)がコンプレッサの間に仰向けに倒れているのを発見した。被災者を機械室から引出し、救急車で病院に搬送したが、その後死亡が確認された。</p> <p>司法解剖の結果、死因は、アンモニア中毒による反射性呼吸抑制に伴う呼吸障害と判断された。機械室にはアンモニアが充満していたが、警報器は作動していなかった。</p> <p>その後、現場に到着した根室冷凍技術会の技術者が防毒マスクを装着し、ドレン弁を閉鎖して漏えいを止めた。ドレン弁は180度近く開いていた。</p> <p>発見当日は、日曜日であり事業所は休日であったため、交代勤務者が出勤するまで被災者以外に誰も出勤者がいなかった。このため、被災者が具体的にどのような作業を行っていたのか不明であった。</p>			
事故原因 <p>この事業所は、低圧受液器のドレン抜き作業を定期的に行っていた。作業員は、ピットの裏側に回り込んで、ドレン弁を開け閉めし、ピット内に降りてペール缶に泡状の油を受け、機械室の外のドラム缶に排出していた。冷凍設備の運転マニュアルは整備されていなかった。</p> <p>昭和63年、この機器類を増設した時の変更図面では、ドレン配管は既設オイルドラムへ向かうと記されている。既設のオイルドラムは、低圧受液器のドレン弁より1m以上の高い位置にあり、現状の位置関係では配管を接続したとしてもドレンの排出はできない。</p> <p>低圧受液器は、ピット構造の架台に設置され、後ろ側の狭い位置にドレン弁が設置されている。発災時、ドレン配管の先端は、ドレン弁から約1mで切れて、ドレンを直接外部に放出する構造となっていた。しかも、ピットの中に腰を屈めてやっと入れる状況下で作業性が悪い中、ドレンの排出作業が行われていた。設備などの現状を示した図面は作成されていなかった。</p> <p>ドレン抜き作業は、機器を停止して、低圧受液器の圧力上昇を待ち、圧力が0.1MPa近くになったところで、弁を開いてドレンを排出して

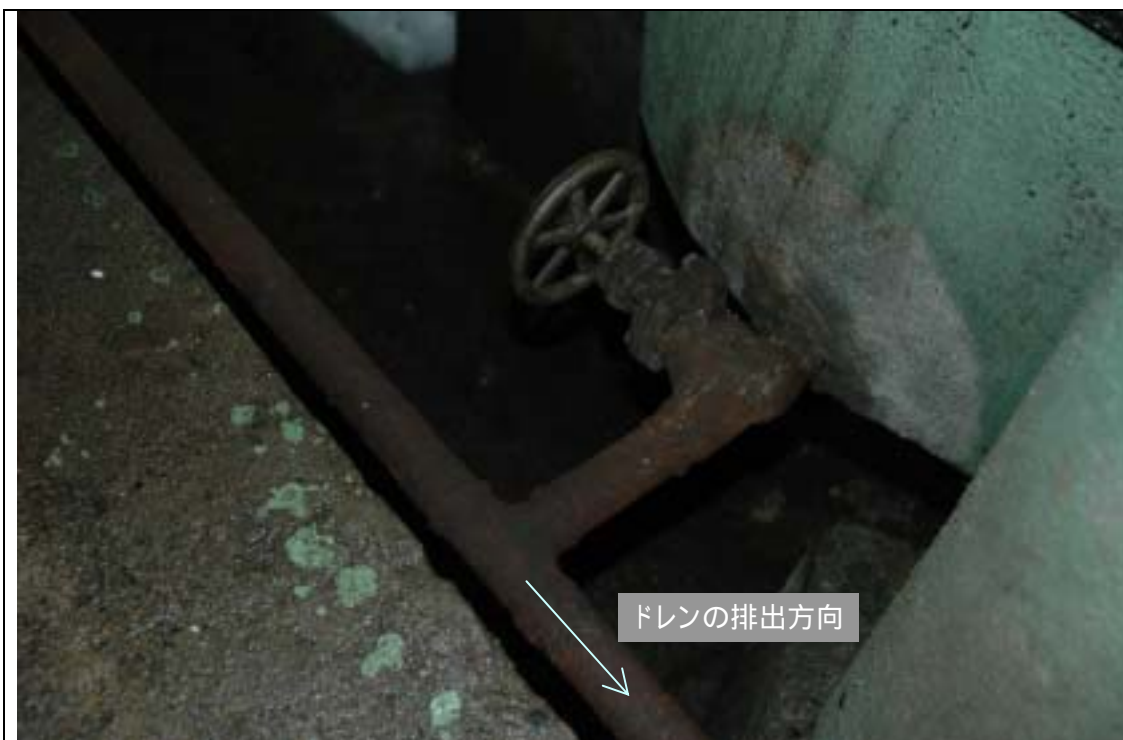
写真1 180度近く開いていたドレン弁

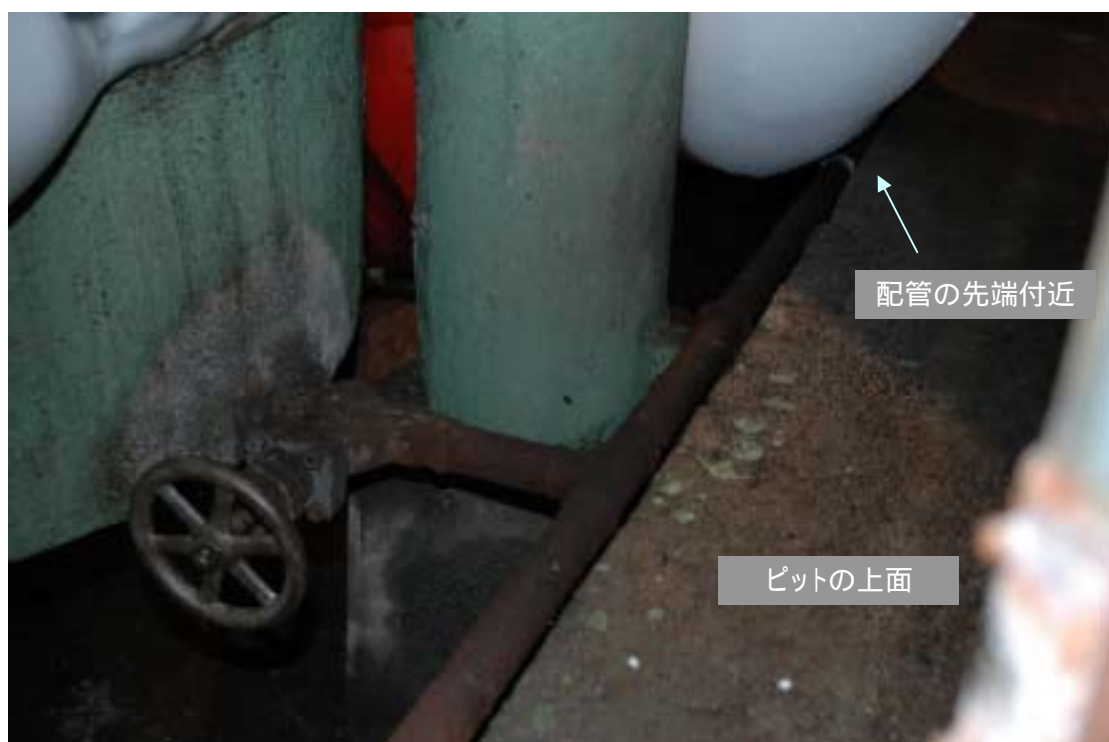
写真2 ドレン配管の先端

・ドレン配管を延長し、作業しやすい位置に第2のドレン弁を取り付ける。

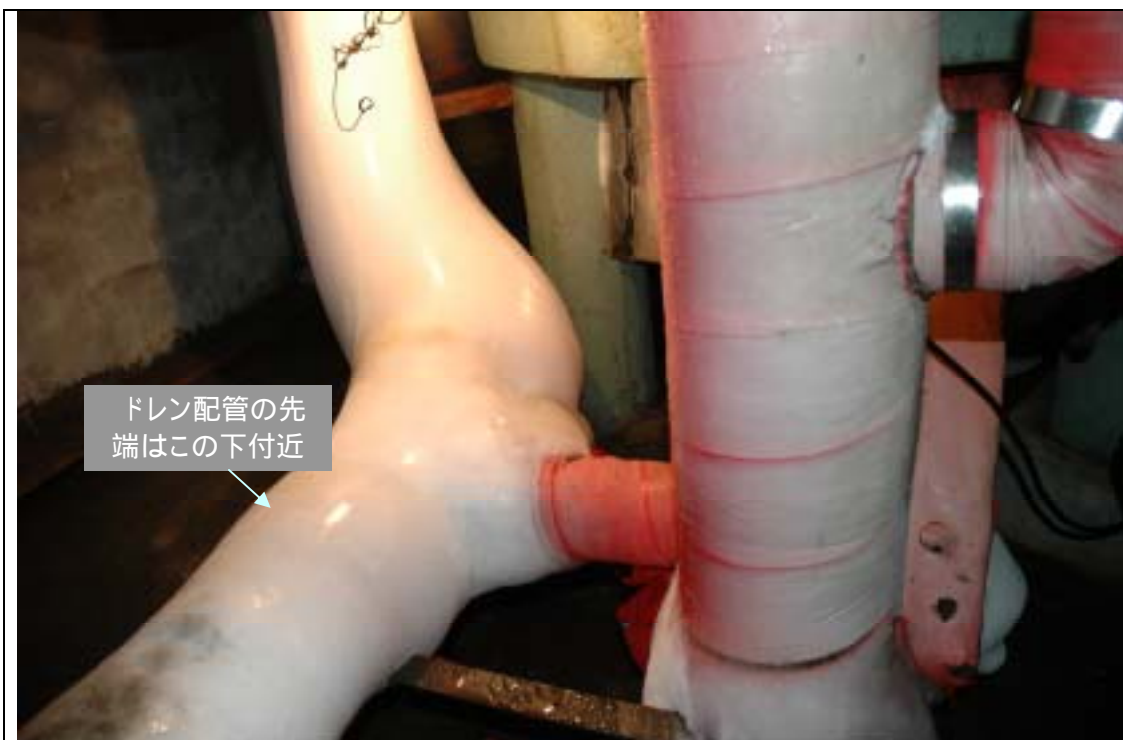
写真3 ドレン配管の先端付近

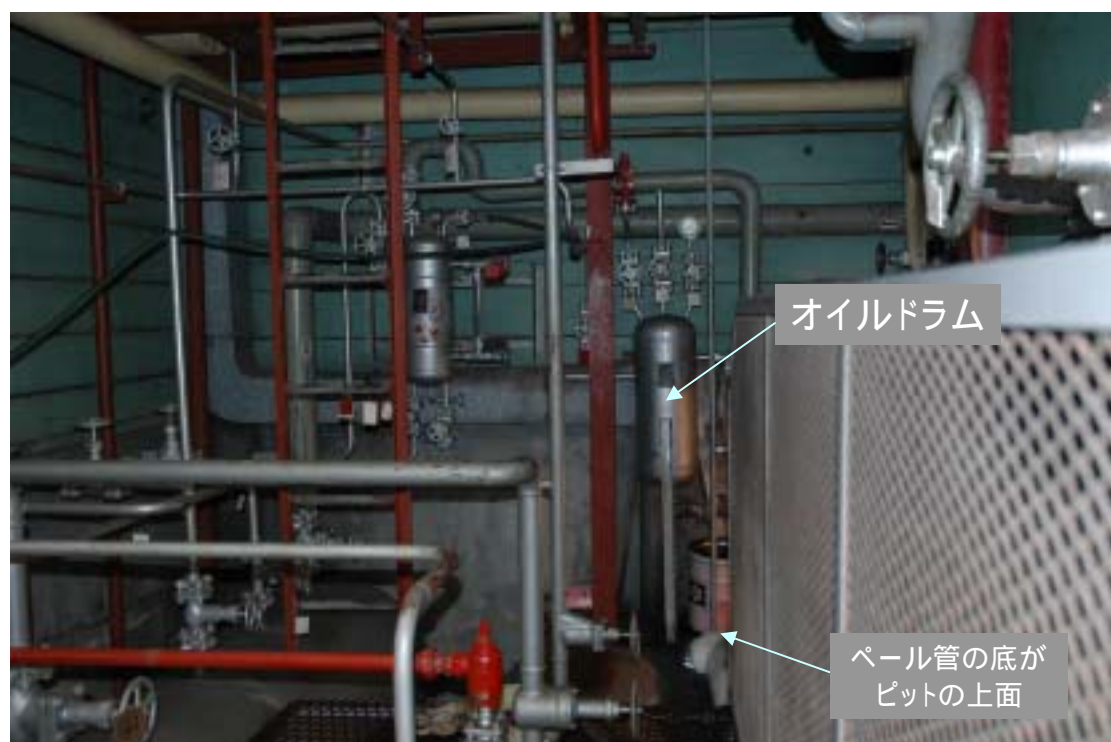
写真4 既設オイルドラム

・オイルドラムを低圧受液器より低い位置に設置し、ドレン配管を接続することにより、安全性及び作業性を改善する。
