高圧ガス事故概要報告

整理番号 2006-303	事故名称 反応器出口配管から炭化水素、水素が漏えい(その1)		
事故発生日時 2006-8-7 23時10分頃	事故発生場所 神奈川県横浜市		
施設名称 水素化反応装置	機器名 反応装置 (No.1 および No.2) 反応器出口配管	主な材料 SUS316TP-S	概略の寸法 6×t1.5 (曲げ R30)
高圧ガス名 炭化水素、水素	高圧ガス製造能力 113 m ³ / 日 (No1.)	最高使用圧力 23.5MPa	最高使用温度 500
被害状況 反応器出口配管の曲げ加工部に割れが発生し、炭化水素、水素などが漏えいした (人的被害なし)。			
<p>事故概要</p> <p>水素化反応装置 No.1 および No.2 は、触媒性能、運転条件などの検討を目的として、原料ワックスからナフサ、灯油、軽油を高温、高圧下で製造する反応装置である。</p> <p>これらの装置のそれぞれの反応器に等量の触媒を充填し、チャージ量と水素流量は等しくして、運転温度(約 300 ±)の条件を違えて運転中であった。設定条件により運転を開始し、約 2 週間の運転を行った。</p> <p>8 月 7 日、原料を変更し、新たに設定した条件で運転を開始した。</p> <p>23:10 運転員がパトロール中、No.1 および No.2 装置の反応器周辺で異臭を感知した。</p> <p>直ちに緊急停止操作を開始した。</p> <p>翌日、反応器内の触媒層温度が約 150 まで降下したところで、電熱ヒータを開放し、反応器を点検したが、異常は認められなかった。配管ジョイント部は緩みなどなく健全であった。</p> <p>リークテストの結果、反応器出口配管曲げ加工部に割れが発生し、ガス漏えいを起こしたものと判明した。</p> <p>なお、本件に関し、当事者間に配管の損傷による事故との認識がなく、県への第一報が遅れてしまった。</p>			
<p>事故原因の分析</p> <p>反応生成物(油)は、炭化水素のみで有機酸などは検出されなかったが、生成水には高濃度の塩素イオン(3,400ppm)が検出された。</p> <p>今回使用した水素化分解触媒には約 0.4%の塩素が含まれていたが、事故後の触媒には塩素はほとんど含まれていなかった。</p> <p>事故時、酸素化合物が含まれた原料油を処理していたことから、水素ガスと反応し、水分となって触媒中の塩素を流出させたものと推定した。なお、当該原料油を通常のイオンクロマトグラフ法で分析したが塩素は検出されなかった。</p> <p>割れ部に付着したスケールを分析した結果、塩素を約 1%検出した。</p> <p>割れ部のマクロ写真から、応力腐食割れの特徴が現れていた。</p> <p>反応器内の気液平衡をシミ

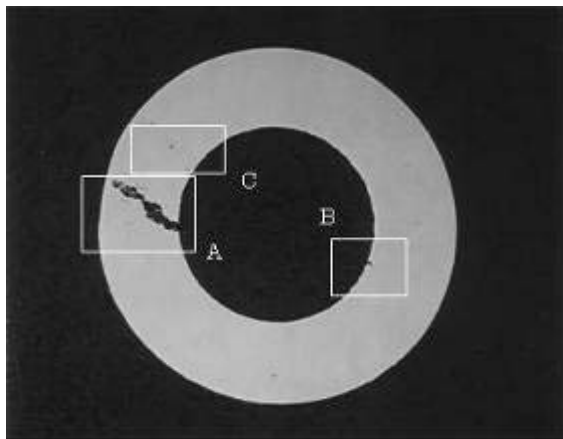
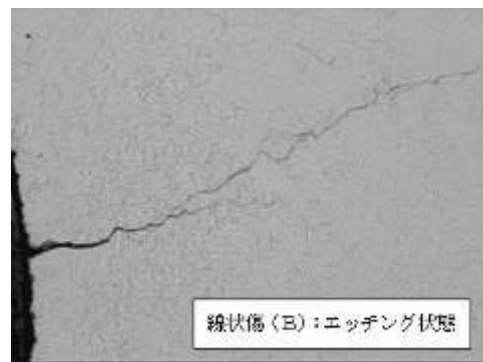
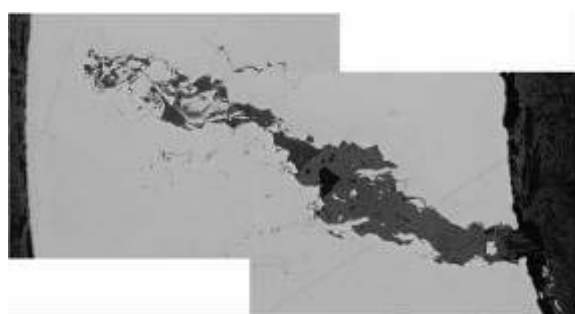
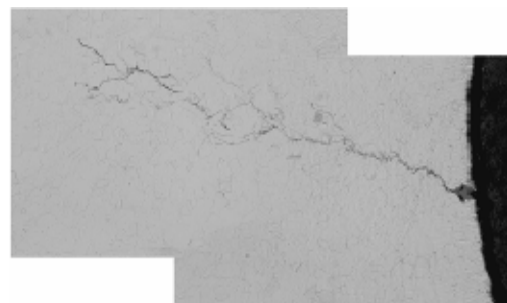
写真 1 割れのマクロ写真

教訓 これら2件の事故は、水素化脱硫反応中に発生する水蒸気が凝縮した水分によって、残留塩素(触媒中または原料油中)が析出され、反応器の出口配管に応力腐食割れが発生したものである。新たな触媒、新たな原料、新たな条件を設定した場合、それらを与える影響を評価し、常に安全を確保して運転を行わなければ
