高圧ガス事故概要報告

整理番号 2006-305	事故名称 ドレン抜き配管からのLPガス漏えい		
事故発生日時 2006-8-10 11時59分頃	事故発生場所 神奈川県横浜市		
施設名称 LPG回収装置	機器名 液面計ドレン抜き配管	主な材料 STPG38S	概略の寸法 20A sch80
高圧ガス名 液化石油ガス	高圧ガス製造能力 約25百万m ³ /日(標準状態)	運転圧力 0.9MPa	運転温度 68
被害状況 運転担当がドレン抜きバルブの開閉操作を行ったところ、ドレン抜き配管が突然抜け落ち、LPガスが漏えいした(人的被害なし)。			
事故概要 常圧蒸留装置の運転担当が、LPG回収装置のLPGサージドラムに設置されている液面指示計の機能チェックを開始した。 液面指示計のドレン抜きバルブ(20A)の開閉操作を行った。 バルブを閉じたとき、バルブと共にドレン抜き配管が液面指示計から抜け落ちた。 このため、液面指示計下部からLPガスが漏えいした(約5kLと推定)。 直ちに無線で計器室に通報し、LPG回収装置を緊急停止するとともに、脱圧及び窒素ガスでパージ作業を開始した。その後、漏えいは止まった。			
事故原因の分析 抜け落ちたドレン配管は、液面指示計にねじ込み継手で接続されていた。 このねじ継手部が内面からの腐食により減肉して折損した。 腐食原因は、プロセス流体中に含まれている硫化物がLPGサージドラム底部の凝縮水に溶け込み、液面指示計下部のドレン配管に滞留して、ドレン配管内部が湿性硫化物腐食により減肉した。 腐食減肉により、直管部より薄肉となっているねじ継手部が折損した。 液面指示計は定期的に点検を行っていたが、ドレン抜き配管のねじ部は未確認であった。 なお、同じ箇所に取り付けられている液面計はフランジ接続となっていた。			
再発防止対策 液面指示計の配管接続部に関する検査方法などを明確化する。 類似設備の点検を行い、問題ないことを確認する。 損傷の懸念される箇所は、定期修理時に事前の取り替えを行う。			
教訓 この装置の液面計はフランジ接続となっていた。すぐ隣に設置されている液面指示計のドレン抜き配管は、ねじ込み継手であったが、点検・確認の対象ではなかった。湿性硫化物腐食の懸念される装置であり、ねじ込み継手はねじ底部の肉厚が薄いため、内面腐食が進行すると致命的な損傷に至るので、要注意箇所である。腐食環境下のねじ継手は定期点検を行うべきである。 ドレン配管+バルブが取り付けられている液面指示計、液面計などの付属品は、その構造を把握し、損傷要因に対して設備管理に抜けが出ないようにする。 また、バルブボンネット部などの構造によっては、接液しているねじ継手部の隙間腐食が懸念されるので、ねじ部の構造とその維持管理に注意する。危険リスクを考える上では

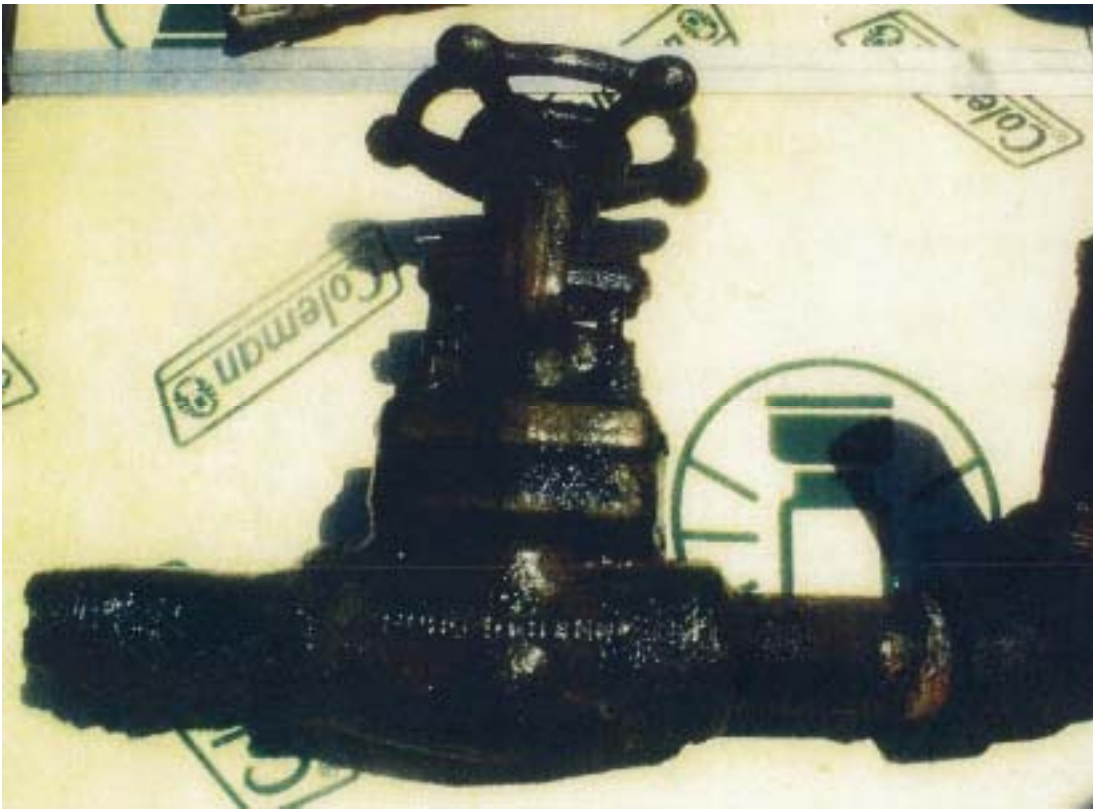
写真1 抜け落ちたドレン配管とバルブ
