## 高圧ガス事故概要報告

整理番号 2006-317	事故名称 縦型熱交換器のチャンネルカバーフランジから漏えい・火災		
事故発生日時 2006-8-30 21時16分頃	事故発生場所 愛媛県今治市		
施設名称 第2接触改質装置	機器名 縦型熱交換器のチャンネルカバーフランジ	主な材料 フランジ SA-387GR.22 CL.2、ボルト B16	概略の寸法 Di 1,650mm H 約 24m
高圧ガス名 炭化水素、水素	高圧ガス製造能力 約 8 千万 m <sup>3</sup> / 日 (標準状態)	運転圧力 0.54MPa	運転温度 109 ～ 465
<b>被害状況</b> 接触改質装置 (BTX 設備 平成 3 年建設) の定修工事完了後、スタートアップ作業から順次処理量をアップしながら、定常運転へと移行 (処理能力の 95%) した直後、縦型熱交換器上部のフランジから炭化水素及び水素が漏えいし、火災となった (人的被害なし)。			
<b>事故概要</b> 接触改質装置の定期修理工事が終了し、順次処理量をアップして定常運転 (能力の 100%) に達したところ、事故の前日になって、他装置でトラブルがあり処理量を一端ダウン (88%) させた。 事故当日、処理量をアップし、定常能力の 95% で安定運転へと移行した (スタートアップから 18 日後)。 現場付近をパトロール中の運転員が、接触改質装置の縦型熱交換器上部で火災のようなものを発見した。 ボード担当者が ITV 監視モニターにて 50cm から 1m の炎を確認した。 直ちに消火器により消火活動を行うと共に緊急連絡して、処理量ダウン操作に入った。 さらにスチーム及び窒素ガスで拡散作業を行った。 火災発見から 10 分ほどで鎮火を確認した。			
<b>事故原因</b> 定修後、縦型熱交換器上部のチャンネルカバーフランジを覆うように、雨によるフランジの急冷防止、しいてはフランジ部分の漏洩防止の目的で板金製のウェザーカバーを取り付けた。 このウェザーカバーの取り付け作業時に変形して部分的なへこみ、継ぎ目に隙間が発生、降雨時に雨水が浸入し、熱交換器頂部のチャンネルフランジに流れ落ちるような状態となっていた。 さらに、フランジ締め付け力にばらつきがあり、かつ締め付け力が不足気味であった。 発災当日の朝、集中豪雨 (30 mm/h) があり、ウェザーカバーの隙間から雨水が内部に浸入し、熱交換器のチャンネルカバーが部分的に急冷して熱ひずみが生じた。 このため、もともと締め付け力が不足気味であったボルトが一時的に引き伸ばされて変形し、または冷却によるフランジ本体の収縮によりボルトの緩みが生じ、さらに、ガスケットの残留ひずみも影響を与えた結果、部分的にガスケット面圧が低下して、内部流体 (炭化水素

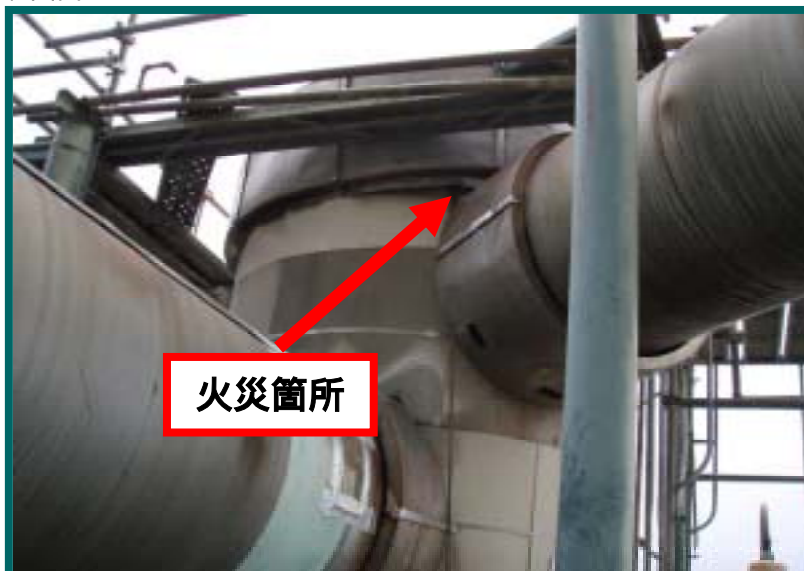
写真 1 火災発生箇所

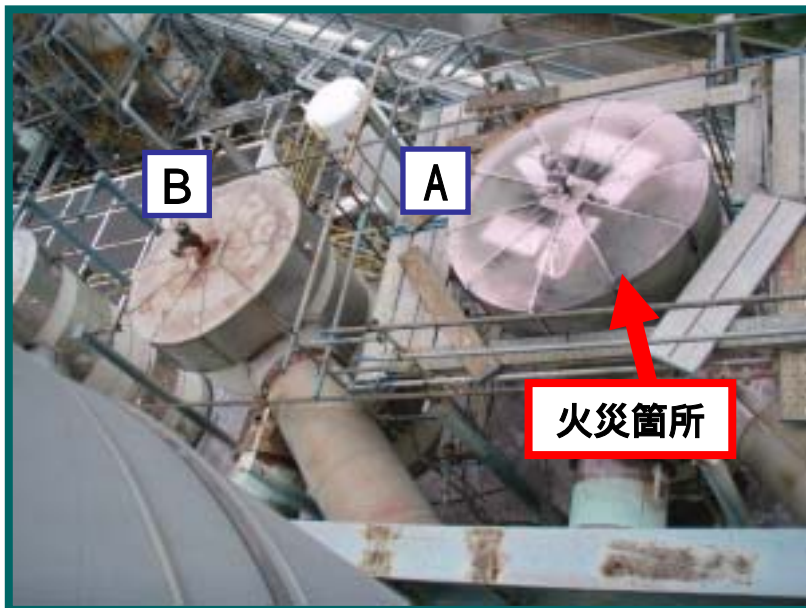
写真 2 火災発生箇所（俯瞰）

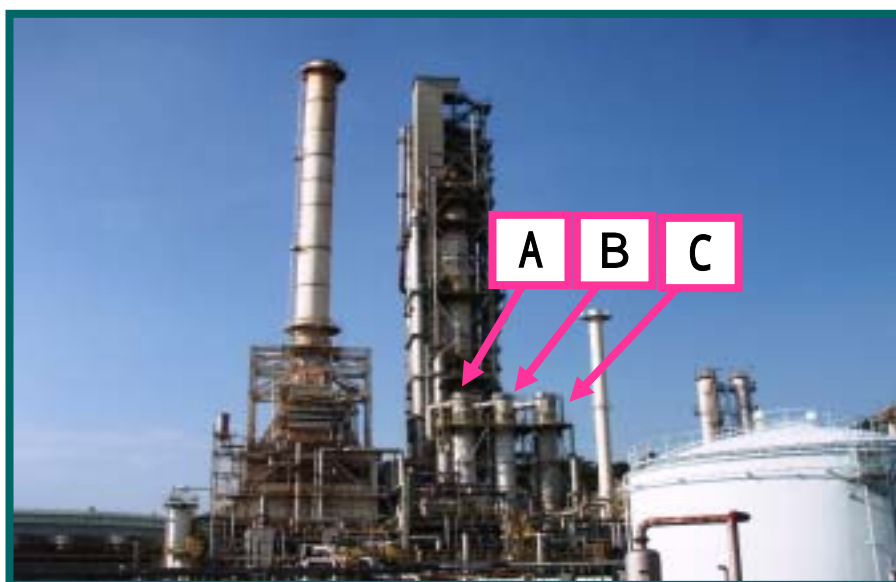
写真 3 縦型熱交換器の設置状況(A号機で発災)

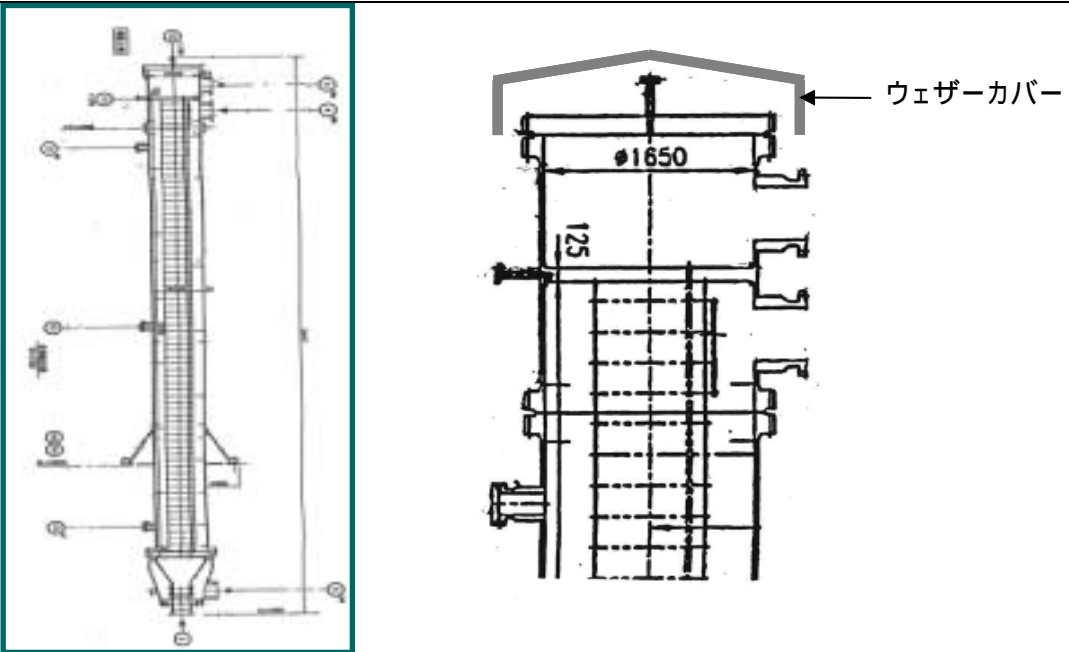
図2 縦型熱交換器のウェザーカバーの概要

A号機	B号機	C号機
<ul style="list-style-type: none"> <li>・天板に歪が発生</li> <li>・継ぎ目がいびつ</li> <li>・皿型でない</li> </ul> <p><b>漏水の可能性大</b></p>	<ul style="list-style-type: none"> <li>・中央を中心として山高</li> <li>で雨水が容易に流れ落ちる形状</li> <li>・漏水の可能性なし</li> </ul>	<ul style="list-style-type: none"> <li>・設置年がH14年と新しく</li> <li>B号機よりもしっかりした形状。</li> <li>・漏水の可能性なし</li> </ul>

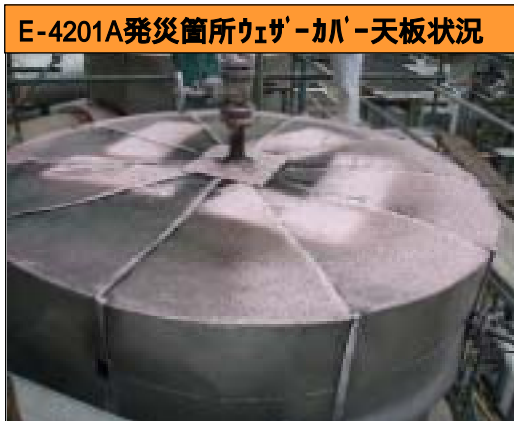
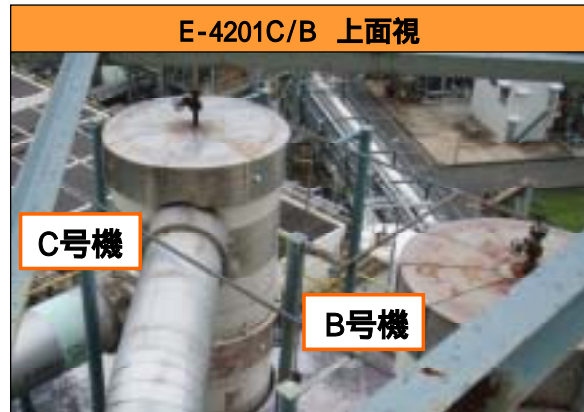
写真4 ウェザーカバーの状況比較

ウェザーカバーが変形したのは、スタートアップ開始後、高所作業での足場環境により、作業員がウェザーカバーの上に乗って取り付け作業をしたものと推定される。実施する作業の目的と重要性並びに事故防止などを作業員に確実に理解させる。様々な工事に際して、信頼できる作業結果を得ることができる環境を整えることが重要である。
