高圧ガス事故概要報告

整理番号 2006-369	事故名称 ポリマー樹脂製造設備の火災事故		
事故発生日時 2006-9-7 4時30分頃	事故発生場所 福島県いわき市		
施設名称 PPS樹脂製造プラント (PPS:ポリフェニレンサルファイド)	機器名 反応器及び放出管	主な材料 反応器:CSクラッド鋼 放出管:SGP	概略の寸法 反応器 内径:2800mm 肉厚:36.5mm 放出管:200A
内容物 N-メチル-2-ピロリドン(NMP)	高圧ガス製造能力 6010m ³ /日	設計圧力 3MPa	設計温度 315
被害状況 バルブの操作ミスにより、反応器(重合缶)の温度及び圧力が上昇して高温の内容物が安全弁より放出管に放出され、放出管出口(大気開放)において着火し火災となった。さらに当該火災により、付近の計装ケーブルが焼損し、隣接している別の反応器も温度制御不能となり、内容物が安全弁から放出管に放出され火災となった(人的被害無し)。			
事故概要 3:58 PPS製造プラントにおける反応器Aの温度制御用熱媒の加熱炉が失火し、アラームが発生した。 4:01 当直の運転員a(運転経験:7年)が、反応器Aの温度変化を抑えることを意図(判断ミス)し、温度調整バルブを全閉した(冷却も停止 反応器Aの温度制御不能)。この直後、同直の運転員bと交代した(温度調整バルブを全閉したことは伝達しなかった。) 4:27 反応器Aの内部温度異常アラームにより、運転員bは温度調整バルブが全閉になっていたことに気付き全開とするが、温度上昇に伴った圧力上昇は止まらず、安全弁Aが作動し内容物が放出管Aへ放出された。運転員bは、保安担当へ安全弁Aが作動したことを連絡し、直ちに自衛消防車(保安担当)が出動した。 4:30 運転員c(職長)が放出管Aの出口付近の火災を確認し、保安担当へ火災発生を連絡した。出動した自衛消防車が消火を開始した。 4:44 保安担当が消防署に通報し、公設消防も消火を開始した。 5:02 火災により、別の反応器Bの計装ケーブルが燃焼し、反応器Bも温度制御不能となり安全弁Bが作動して内容物が放出管Bへ放出された。さらに放出管Bの途中のはめこみ式接続部分が外れた。 6:03 鎮火が確認された。

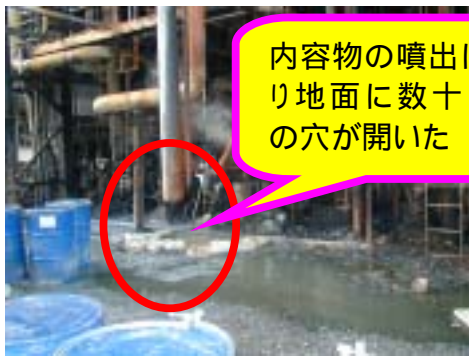
写真1 安全弁放出管(A)出口付近

事故原因 設備上の原因: ・以前にも加熱炉が失火する不具合があったが、根本的な対応がなされていなかった(事故の引き金となった)。この加熱炉は2006年4月から新規に稼動したものであった。 ・この加熱炉では、臭気対策として、排ガスを加熱炉で燃焼させる方式であった。ドレンが原因で失火することがあったが(後で判明)、再スタートすると稼動するため、対応が後回しになっていた。 ・放出管は、ガス放出を想定した設計であり、内容物(樹脂等の固形物)が放出されることを想定していなかった。また、内容物は発火点を越えたため自然発火した。 ・放出管の出口は、以前はプラント上部に水平に設置されていた。しかし、放出された内容物が敷地外部に駐車してあった車を汚したため、敷地外へ放出されないよう、プラント下部で放出される構造へ改造された。 ・放出管は曲がりが多く、排出がスムーズにできなかった可能性がある。

- ノックアウトドラムを設置し固液とガスを分離
- 放出管のサイズアップ及び曲がり部の減少
- 接続部分をはめ込み式からフランジへ変更
- 放出管出口を安全な箇所へ変更
- 着火防止とガス冷却のため、放出管に窒素、蒸気を注入

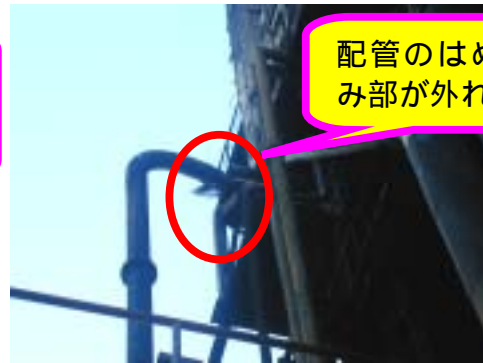
写真2 安全弁放出管(B)(はめ込み部分)

・放出管(B)の途中には、フランジではなくはめ込み式の接続部分があり、そこが外れたため、外れた箇所にて着火した。ただし、火炎がプラント外の大気中に放出される状態となったため、結果的にはプラント延焼を抑制することとなったと考えられる。
