高圧ガス事故概要報告

整理番号 2006-373	事故名称 リボイラチャンネルフランジからの漏えい		
事故発生日時 2006-9-11 15 時頃	事故発生場所 茨城県神栖市		
施設名称 エチレンプラント脱メタン塔	機器名 縦型リボイラチャンネルフランジ	主な材料 ボルト SNB7	概略の寸法 M52 × L305
高圧ガス名 エチレン、エタン、プロピレン	エチレン製造能力 37 万 5 千トン / 年	常用圧力 2.99MPa	常用温度 塔底 -7
被害状況 エチレンプラントのスタートアップ中、脱メタン塔縦型リボイラ(固定管板型熱交換器)のチャンネルフランジからプロセスガスが漏えいした(人的被害なし)。			
事故概要 エチレンプラントが臨時補修のため一時停止したのち、9月10日からスタートアップ作業に入ったところ、23時40分頃、担当者がパトロール中に臭気を感じたので可燃性ガス検知器で確認したが、漏えい箇所の特定はできなかった。この状態で、翌9月11日、7時30分まで1回/2時間の間隔でガス検知濃度が「ゼロ」であることの確認作業を続けた。 同日、9時頃から、漏えい箇所を特定するため保冷材を剥離しガス検知を実施したところ、11時頃、2基ある脱メタン塔の縦型リボイラのうち、B号機(E-418B)の下部チャンネルフランジの0度付近で、爆発下限界の15%のガス漏えいを検知した。 14時、ハンマによるフランジボルトの増し締め作業を実施した結果、14時50分、漏えいは停止した。 その後、念のために、下部チャンネルフランジのボルトを時計回りで増し締めを継続し、180度位置を過ぎた時点で210度付近より、再び可燃性ガスが漏えいした(15時)。 このため、15時30分エチレンプラントの停止を判断するとともに、その旨を関係機関へ通報・連絡を行った。その後、脱メタン塔を縁切り、脱液、脱ガスを実施した。			
事故原因の分析 漏えいの原因は、下部チャンネルフランジのボルト締め付け時の施工不良であった。このリボイラの周囲には、脱メタン塔に隣接して架構が設置されているため、ボルト締め付け作業における作業環境が悪い箇所であった。さらに、定修時には、足場と養生シートなどによりさらに狭い作業環境となっていた。しかも、この作業では、作業員がハンマと打撃スパナによりボルトを締め付けていったことで、ボルトの締め付け力にばらつきが出ていた。 また、下部チャンネルフランジの当初の漏えいを増し締めにより止めた後、さらに増し締めした際に、隣り合わせのボルトを一方向(時計方向)へ順番に締めていったが、このとき、1回当たりの締め付け量が過大であったため、結果的に、未だ締めしていない部分のガスケット面圧が低下したことにより、再度漏えいが起こったものと判明した。マニュアルでは、このような場合の締め付け方

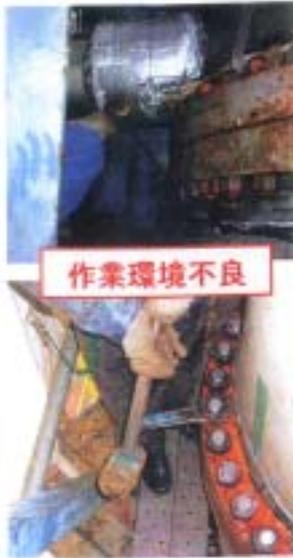
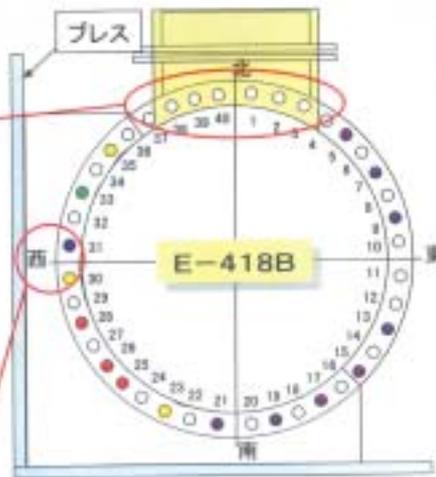
図 2 発災後のボルト締め付けトルク

締付トルク測定結果

○	: 未計測
●	: 240~ [Kg·m]
●	: 220~240 [Kg·m]
●	: 200~220 [Kg·m]
●	: 180~200 [Kg·m]
●	: 160~180 [Kg·m]
●	: 140~160 [Kg·m]
●	: ~140 [Kg·m]

部位	トルク値 [Kg·m]	部位	トルク値 [Kg·m]
1	21	21	243
2		22	
3		23	187
4		24	
5	243	25	137
6		26	137
7	228	27	
8		28	137
9	228	29	
10		30	167
11		31	213
12		32	
13	228	33	182
14		34	
15	243	35	187
16		36	
17	243	37	
18		38	
19	243	38	
20		40

※測定日時: 2006.9.12

測定条件: 開放前ボルトNo1~22, 37~40増締め後測定

再発防止対策 フランジボルト締め付けに当たって、締め付け順序、トルク確認など、フランジ

ボルトの締め付け管理を強化する。
事業所のフランジボルト締め付け管理指針の対象を広げるとともに、従業員および協力会社作業員の教育と現場作業管理の徹底を図る。
