高圧ガス事故概要報告

整理番号 2006-380	事故名称 水素ガス圧縮機の現場監視盤の火災		
事故発生日時 2006-9-22 05時27分頃	事故発生場所 愛知県知多市		
施設名称 水素ガス供給・循環圧縮機 の現場監視盤	機器名 圧力計取り付けジョイ ント	主な材料 S25C	概略の寸法 15 × t2.4
高圧ガス名 水素	製造能力 4,909 千 m ³ / 日 (標準状態)	運転圧力 3.9MPa	運転温度 83
被害状況 製油所における灯軽油脱硫装置のうち、水素ガス供給・循環圧縮機の現場監視盤内にある圧力計取り付けジョイント部から水素ガスが漏れて、火災となった(人的被害なし)。			
事故概要 灯軽油脱硫装置の定常運転中、水素ガス供給・循環圧縮機(DH-C1B)の停止アラームが発報した。 現場点検を行ったところ、5時27分頃、DH-C1Bの現場監視盤に火災の発生を確認した。 直ちに計器室に通報し、緊急停止並びに脱圧操作を開始した。 自衛消防隊が出動し、消火活動を開始した。 5時37分、消防本部へ通報し、公設消防は5時45分に現場に到着し、待機した。 6時26分、鎮火を確認した。			
事故原因の分析 圧縮機の現場監視盤に設置されている圧力計の取り付けジョイント部(S25C)に、孔食によるピンホール(約1mm)が発生した。 圧力監視盤への圧力取り出し配管(15A、Sch80)は、検査定点を他の位置に設定して、定期的に検査し、減肉傾向を把握していたが、同監視盤内の圧力計取り付けジョイント部については、検査は実施していなかった。設置以降の補修履歴はない。 現場監視盤の日常点検(目視)では異常なかったが、内部配管の点検はしていなかった。 RTの結果、水平配管部にも軽微な減肉を確認した。 スケール分析の結果、C、S、Feを検出した。腐食傾向は、定点と同様の腐食速度であったが、腐食箇所は圧力計を取り付けるため、定点部位(3.7mm)より製作肉厚が薄い(2.4mm)配管部品が使用されていた。 建設以来31年間使用して、内部流体中に含まれる硫化水素および水分の存在下で湿性硫化物腐食により減肉が進展した。 内部減肉が進んで開口し、水素ガスが漏れ、静電気等により着火したものと推定。 発災部位は、静機械部門と計装部門の設備管理の取り付け部分に当たるところ。検査要領には点検検査に係る管理区分を明記していなかった。 このため、腐食管理の上では抜けがあり、設置してから31年間、肉厚の薄い部品が使われていることにも気付かず、図面も無く検査もしていなかった。

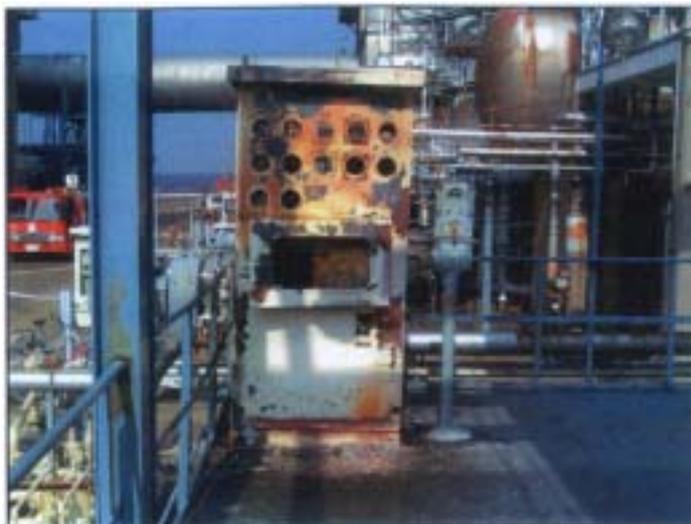
写真1 火災後の現場監視盤

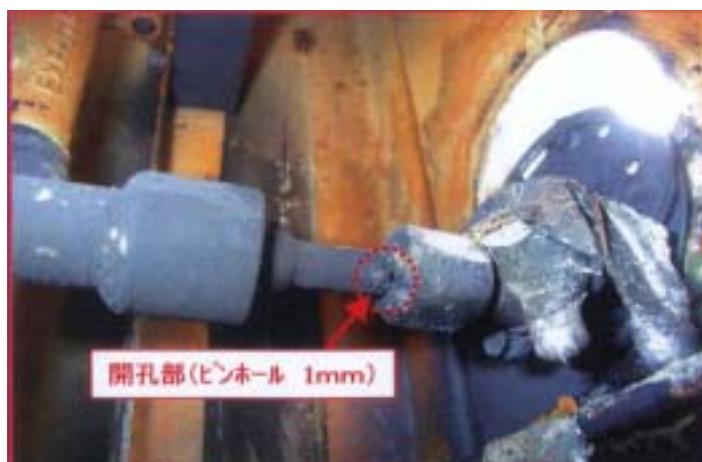
写真2 ピンホールの発生した圧力計取り付けジョイント部

現場監視盤の復旧に当たっては、圧力計の取り付けジョイント部(ユニオン継手)は、定点部位を上回る肉厚のねじ込みボスに取り替える。これにより、薄肉厚の部品が無くなるので、安全性と管理性が向上する。
静機械部門と計装部門の境界を明確にし、管理上の抜けがない体制とする。
圧力計のジョイント部をリストアップし、湿性硫化物腐食及び SCC など損傷の危険性を摘出し、総点検を行う。
