高圧ガス事故概要報告

整理番号 2006-387	事故名称 ポリエチレン製造施設におけるエチレン配管からの漏えい		
事故発生日時 2006-9-27 13時40分頃	事故発生場所 千葉県市原市		
施設名称 ポリエチレン製造施設	機器名 エチレン受け入れ配管(ティー)	主な材料 STPG370	概略の寸法 150A、Sch40
内容物 エチレンガス	能力 7t/h	常用圧力 1.77MPa	常用温度 60
被害状況 エチレン受け入れ配管の運転中検査において、配管途中のティー部で割れが発生しエチレンが漏えいした(人的被害無し)。			
事故概要 9月25日 早朝 運転中、エチレン受け入れ配管のサポート部の腐食点検を実施することとなり、配管を土台から浮かせて配管下部を検査するためのジャッキアップを実施 9月27日 13:30 外面腐食点検前のケレン作業前に、ガス検知器による検査を実施 13:40 ティー湾曲部からの漏えいを発見し、目視にて約30mm割れを確認 14:00 防爆タガネでハンマリングを実施し、漏えいが止まったことを確認 14:02 装置を緊急停止し(消防隊が出動)、千葉県へ通報			
事故原因 <ul style="list-style-type: none"> ・2001年の点検時、配管サポート接触部に腐食が発見され、対策が検討された。 ・2003年、運転中に検査を実施するため、ジャッキアップを用いた検査が実施され始めた。 ・2005年、門を挟んで反対側にある同様箇所(図1 ティー A)において、ジャッキアップによる点検が実施され、問題は発生しなかった。 ・今回は発災箇所(図1 ティーB)にて同様に実施された。 ・ジャッキアップの方法に規定はなく、ケレン作業及び目視検査ができるような隙間となるよう、現場の判断で感覚的に実施された。 ・ティー湾曲部には、製造時(引き抜き法)に発生したと推定されるしわがあり、そこに応力が集中し割れが発生したと推定される。 ・詳細調査により、寸法、材質等には問題が無いことを確認した。ただし、破面に脆性破壊と推定される部分があった(当該ティーは既に処分されたため、これ以上の追跡調査は実施できない状況)。 ・応力解析の結果、健全なティーであればジャッキアップによりティーに発生する応力は約150MPaであるが、しわがあるとしわ部に応力が集中し、材料の引張強さに相当する応力(433MPa)が発生することが判明した。

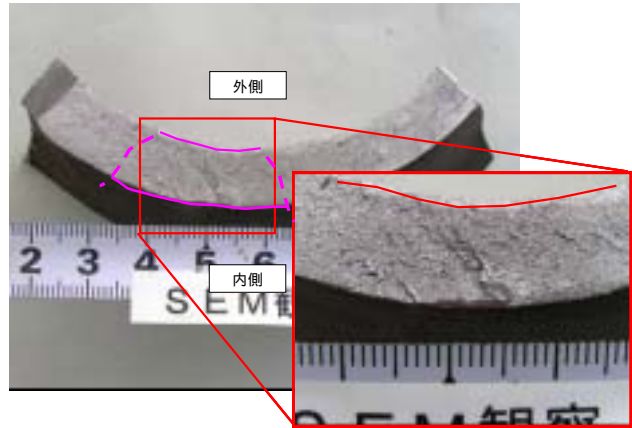
R部に30mm程度の割れ

写真3 ティー破面(線は割れの状況)

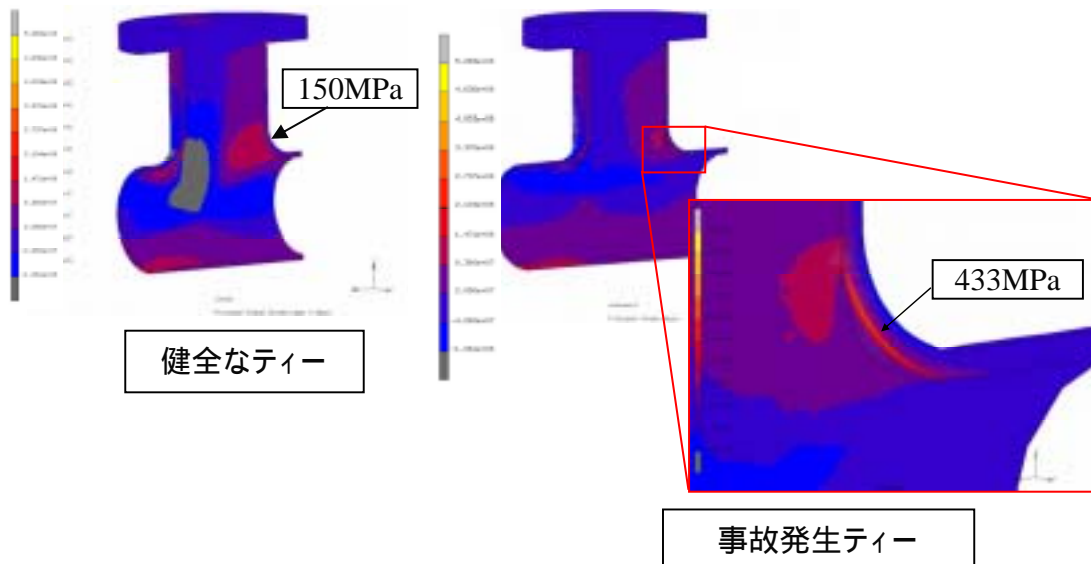
図2 応力解析結果

製造過程で生じたしわに過大な力がかかると、しわに応力が集中するので注意が必要である。
