## 高圧ガス事故概要報告

整理番号 2006-403	事故名称 直接脱硫装置熱交換器のチャンネルフランジからの漏えい		
事故発生日時 2006-10-2 14 時 10 分頃	事故発生場所 千葉県市原市		
施設名称 重油直接脱硫装置	機器名 熱交換器チャンネルフランジ	主な材料 フランジ 2・1/4Cr-1/2Mo ボルトB16 3インチ × 28本	概略の寸法 -
高圧ガス名 水素、炭化水素、硫化水素	高圧ガス製造能力 約 26 百万 m <sup>3</sup> / 日(標準状態)	運転圧力 11.9MPa	運転温度 215
<b>被害状況</b> 直接脱硫装置の熱交換器チャンネルフランジから水素、炭化水素、硫化水素が漏えいした(人的被害なし)。			
<b>事故概要</b> <p>発災当日から、定期整備のため脱硫装置の停止作業中であった。</p> <p>7 時、マニュアルに基づき原料を残渣油から軽油へ切り替えた。</p> <p>9 時 50 分、脱圧を開始し、13 時 40 分より降温のため装置内で軽油の循環運転を行っていた。</p> <p>作業中の従業員が、熱交換器(DE-202C)チャンネルフランジ付近に白煙が上がっていいるのを発見した。</p> <p>直ちに、直接脱硫装置のチャージポンプ停止など一連の緊急停止操作に入った。</p> <p>その後、関係官庁へ事故の通報を行った。</p> <p>装置の脱圧を開始したところ、漏れはほぼ停止状態となった。</p> <p>漏えい確認から約 50 分後、ガス漏れ停止を確認した。</p>			
<b>事故原因の分析</b> <p>2005 年 10 月 25 日の定修時、このフランジボルトは、締め付け時のかじりが発生し、必要な締め付け力が確保されていなかった。</p> <p>事故当日は、停止作業中の温度変化により、必要な締め付け力が不足していたことでガスケット面圧を下回った。このため、水素、炭化水素、硫化水素が漏えいした。</p> <p>定修時、ボルト締め付け応力の目標値 229 ~ 316N/mm<sup>2</sup> に対して、最小値 66 ~ 最大値 190N/mm<sup>2</sup>、平均値 109N/mm<sup>2</sup> であった。さらに、締め付け値についても全周にわたって均一ではなく、ばらついていた。</p> <p>協力会社から事業所に対して、これらのデータが提出されたのが、11 月 19 日であり、スタートアップが完了した後であった。その後、何もアクションをとらなかった。</p> <p>記録では、油圧レンチのトルクが 4,000kg-m を超えたため、締め付け作業を中止した旨、さらに、ボルトがかじりついた可能性有りと記載されていた。目標値に達しないまま事業所の確認を得ず次のス

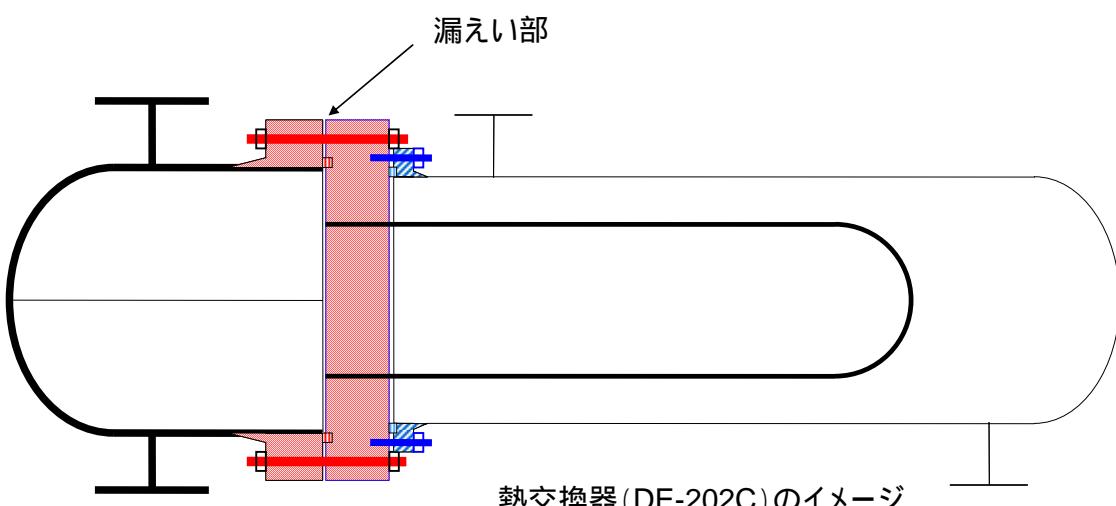
図1 热交換器の概要

熱交換器(DE-202C)のイメージ

管側	胴側
流体	水素、炭化水素、他	原料油(残渣油)
設計圧力	13.4MPa	1.7MPa
設計温度	417	353

I.D1000(chan.1012)mm × L約9.1m シェルSB42 × t13  
チューブ SUS321TP 25.4 × t3.1 × 約6.1m × 300本  
チャンネル2・1/4Cr-1/2Mo × t64(SUS347オーバーレイ)  
チャンネルフランジ t248、管板 t315  
B/N A193-B16 3インチ × 28本/A194 Gr4

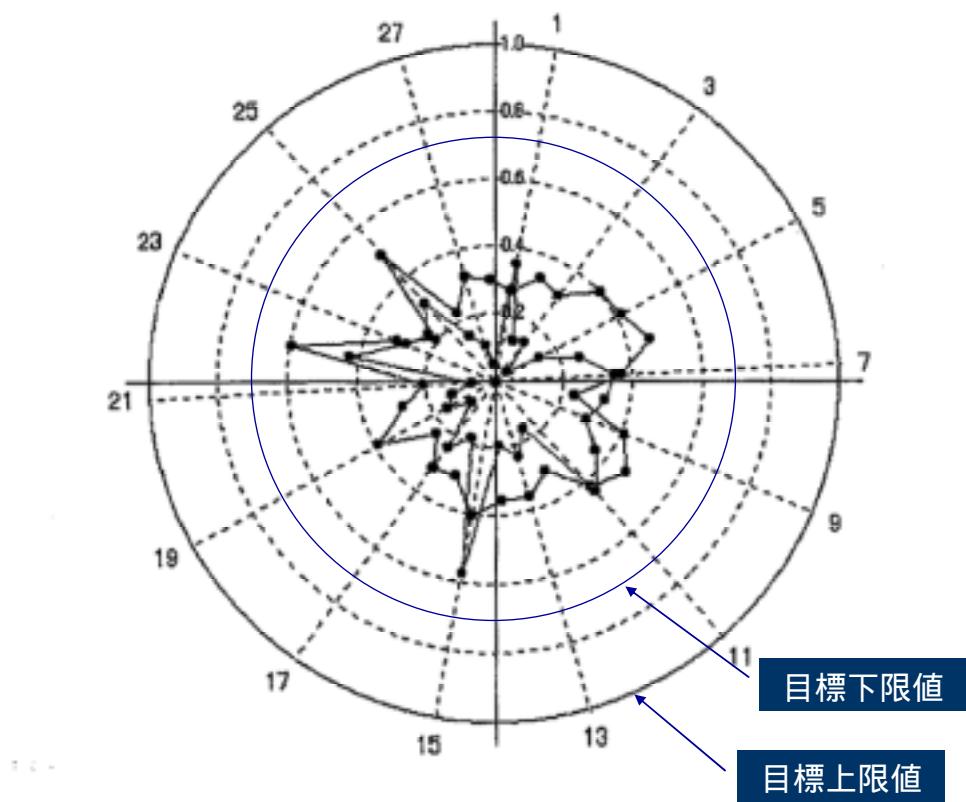
図4 ボルト締め付け力のレーダーチャート

レーダーチャートにはボルトがかじりついた可能性が記録されているが、スタートアップ作業を中断することなく、軸力不足のまま運転に入ってしまった。全ての事業所は、安全優先で工事に当たるべきであり、安全確保の基本姿勢は全協力会社にも浸透させなければならない。

・被覆レジラートリクド4000kg/mも越えたため、繰り返し作業を中止  
↑通常2100kg/m

・本件がカギリクとなり属性有り。
