高圧ガス事故概要報告

整理番号 2006-457	事故名称 水素供給配管の外面腐食による水素の漏えい		
事故発生日時 2006-11-6 23時20分頃	事故発生場所 沖縄県中頭郡		
施設名称 水添異性化装置	機器名 水添異性化塔の水素供給配管	主な材料 S T P G 370 -S	概略の寸法 50A Sch 80
高圧ガス名 水素	高圧ガス製造能力 約 250 万 m ³ / 日 (標準状態)	常用圧力 0.68MPa	常用温度 250
被害状況 水添異性化塔へ水素を供給する保温施工した配管が外面腐食により開口し、水素が漏えいした(人的被害なし)。			
事故概要 水添異性化装置は、ガソリン基材油に含有するベンゼンを除去するため、水素を添加して異性化処理するための装置である。 装置の定常運転中、係員が定期巡回時に、水添異性化装置の水添異性化塔へ水素供給を行う保温配管付近からガス臭がしたので計器室へ報告した。 直課長、係長が現場を確認し、ガス検知器で確認するよう指示した。 その後、水素をガス検知器で確認したので、水添異性化塔の緊急停止作業を開始し、所轄消防、県、周辺住民などへ通報した。 人的被害はなかった。			
事故原因の分析 配管の外面腐食により、局部的に減肉が進行して、孔食が貫通し水素ガスが漏えいした。 雨水が浸入した痕跡があり、保温下腐食による外面腐食が事故の原因である。 当該装置及び配管は設置後 7 年であり、公称肉厚 5.5mm で算出すると、腐食率は 0.8mm / 年となり、通常の保温下外面腐食では予想できない大きな値であった。この箇所に関する保温下配管点検は、翌月に予定していた。			
工事中の変更 平成 11 年、この事業所では、新たに水添異性化装置群を建設中であった。当初、この配管は保温のない裸配管として施工された。 このため、所内基準に則って無機亜鉛系の塗装を施工した。この塗装は、海洋構造物では重防食用のものである。 建設工事終盤に行われたプレ・スタートアップ・レビューにより、運転温度 65 度以上である当該配管についてパーソナルプロテクション(火傷防止)が必要との指摘に基づき、保温施工(珪酸カルシウム厚み 30mm)を行うこととした。 この追加変更に関する検討・承認の記録が確認できなかった。 保温施工の所内標準では、保温下の塗装は、エポキシ系が指定されている。無機亜鉛系のままでは、標準外であった。無機亜鉛系の塗装は、50 ~ 150 の保温下の使用は、不適切な場合もある。 本エルボ部の溶接箇所 2 箇所の内、どちらかが現場溶接された可能性が高い。一般に現場溶接部分は、溶接後に現場で下地処理し再塗装(タッチアップ塗装)されるが、現在では、タッチアップ塗装は、塗膜が弱く腐食につながりやすいといわれている。

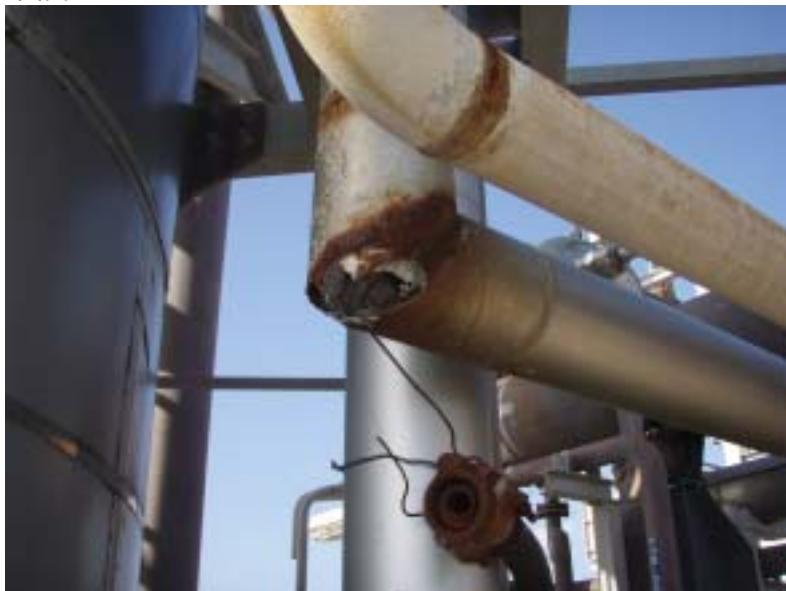
漏えい前から、エルボ部の保温材が開口していた。保温材に損傷部があれば点検、検査をすべきである。パトロールで気付いたら、設備管理に反映する必要がある。

写真1 エルボ部の状況(ガス検査実施のため、一部板金を撤去後)

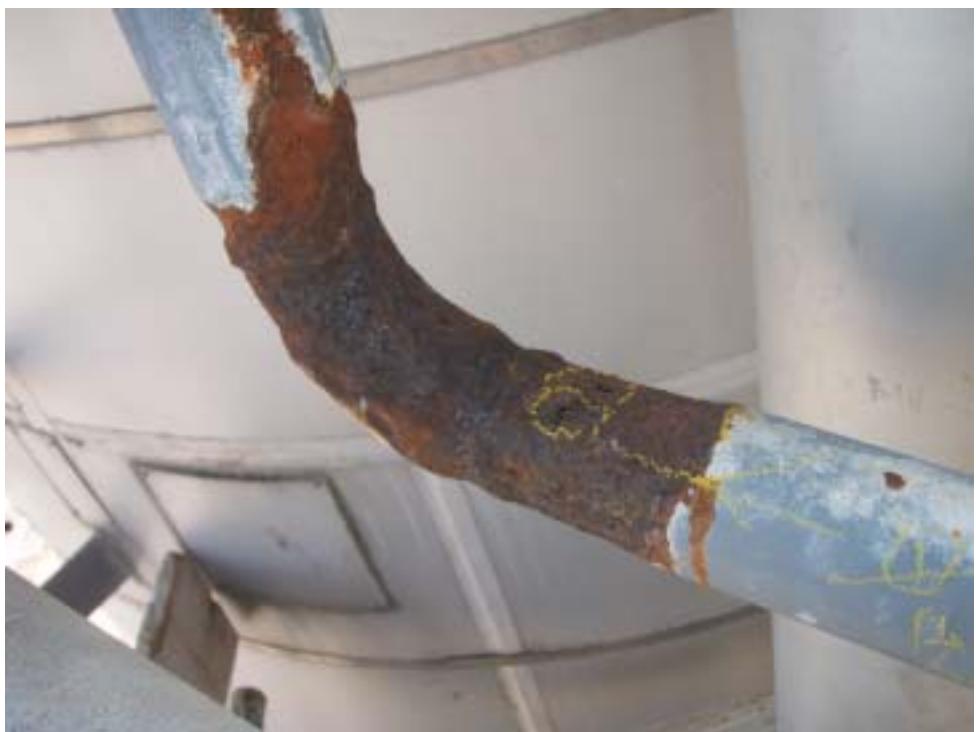
サポートの隙間から、雨水が浸入し、配管表面を伝わって流れ落ち、エルボの塗膜が弱い部分で集中的に腐食したものと推定された。

保温下の塗装は確実に行う。一部でも損傷があり、浸入した雨水による湿乾が繰返されれば、局部的で急激な減肉となる。現場溶接した後の下地処理は、ケレンを十二分に行って、塗装も丁寧に塗り重ねるなど、防食塗装として他と同等に施工しなければならない。充分な下地処理と丁寧な塗りが塗装の基本である。下地処理が難しい箇所は、塗装も不充分になりがちである。そこに外面腐食の懸念が残る。

写真2 保温材を外したエルボの状況

当該配管は、パーソナルプロテクション(火傷防止)として保温施工していたものであるが、配管の取り替えに当たって、火傷防止措置として、金網で覆う構造とする。

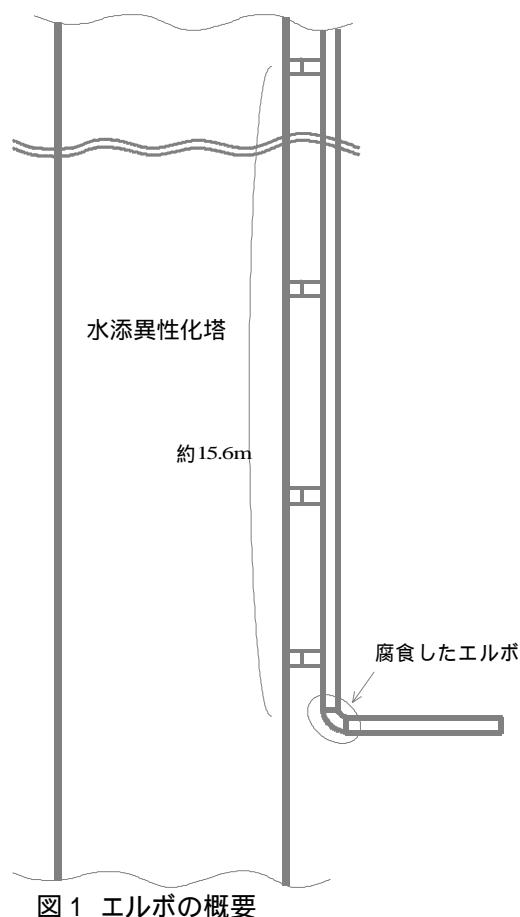
この配管は、水添異性化塔と4箇所のサポートで固定され、最上部から2箇所目のサポートから、開口したエルボまで雨水が浸入した形跡があった。

図1 エルボの概要
