高圧ガス事故概要報告

整理番号 2006-472	事故名称 工事中の LP ガス火災		
事故発生日時 2006-11-15 11時45分	事故発生場所 北海道岩見沢市		
施設名称 LP ガス特定消費設備	機器名 埋設管	主な材料 ポリエチレン	概略の寸法 O.D.114mm × t10.4mm
高圧ガス名 液化石油ガス	貯槽容量 10トﾝ、15トﾝ各1基	常用圧力 0.08MPa	常用温度 常温
被害状況 基礎解体作業中に誤って LP ガスの埋設管 (PE100) を切断したため、LP ガスが漏えい着火し、火災となった (重傷 1 名、軽傷 4 名)。			
事故概要 食品工場の敷地内にある旧重油発電施設の基礎の解体作業中、LP ガス地下埋設管 (LP ガス枕型貯槽からボイラまでの配管の途中) をコンクリート破砕機で誤って破断した。 破断部より、LP ガスが漏えいし、直ぐに解体作業員がガス臭気に気付き、工事を中断して応急措置を行ったが、ガスの漏えいは止まらなかった。 このため、この事業所と近くの高圧ガス事業者に救援を要請した。 この事業所では、特定高圧ガス取扱主任者が未選任で、駆けつけた近くの高圧ガス事業者立ち会いの下、従業員が蒸発器の元弁を閉止した。漏えい量は約 160kg と推定。 その後、ガス事業者及び解体作業員が、漏えい箇所周辺を調査点検中、隣接した精米所に滞留していた LP ガスに、作業中のフォークリフトに設置されたマグネットスイッチの火花が着火源 (推定) となり、着火した。 精米所、米とぎ汁処理場 (濃厚処理室) 及び漏えい箇所周囲 (屋外) に滞留していたガスが一気に発火して炎上した。 漏えい箇所付近にいたガス事業者の関係者 2 名及び解体作業員 2 名 (1 名重傷) 及びフォークリフト作業員 1 名が火傷を負った。 従業員が消防へ通報し、被災者 5 名は、救急車により市内の病院へ搬送された。 炎上は一瞬で終わり、ガス滞留箇所以外への延焼は免れた。 消防車到着時にはすでに鎮火していた。			
事故原因の分析 LP ガス地下埋設管を重機で誤って破断し、LP ガスが漏えいした。 工事関係者へ LP ガス埋設管の情報が十分に伝わっていなかった。 漏えい後、滞留したガスを拡散するなどの処置を行わなかった。さらに、LP ガスが漏えいしているため火気厳禁について注意喚起するなどの広報も充分ではなかった。 このため、隣接した精米所に滞留していた LP ガスに、作業中のフォークリフトのマグネットスイッチの火花 (推定) で着火した。 事業者と解体工事施工業者との間で認識すべき埋設配管の位置など、安全上重要な情報が作業員まで十分に伝達されていなかった。 この事業所では、特定高圧ガス取扱主任者を選任しておらず、従業員に必要な保安教育が実施されていなかった

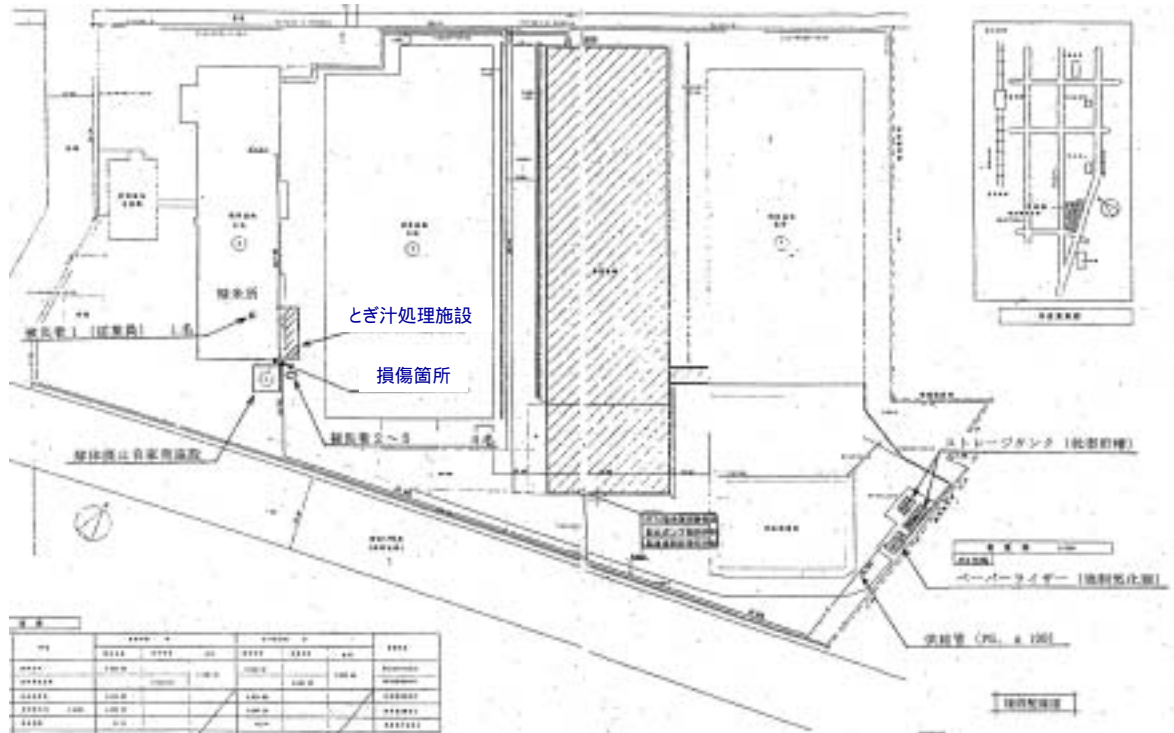
図 1 事故現場の見取り図

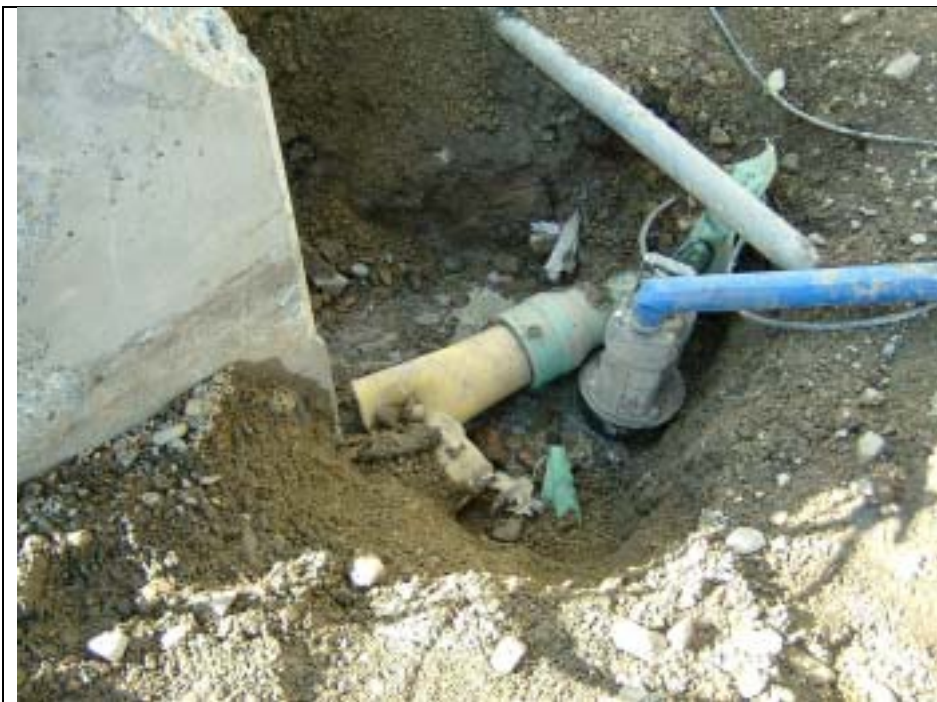
写真1 切断された埋設管の状況

再発防止対策 高圧ガス保安法の特定高圧ガス取扱主任者を選任する。 事業所内の保安体制を維持する。 全従業員へ保安教育・訓練を徹底する。

工事前には、施工業者および工事関係者と十分に打合せを行い、関係者間で確認事項など情報を共有し、類似事故の再発防止に努める。

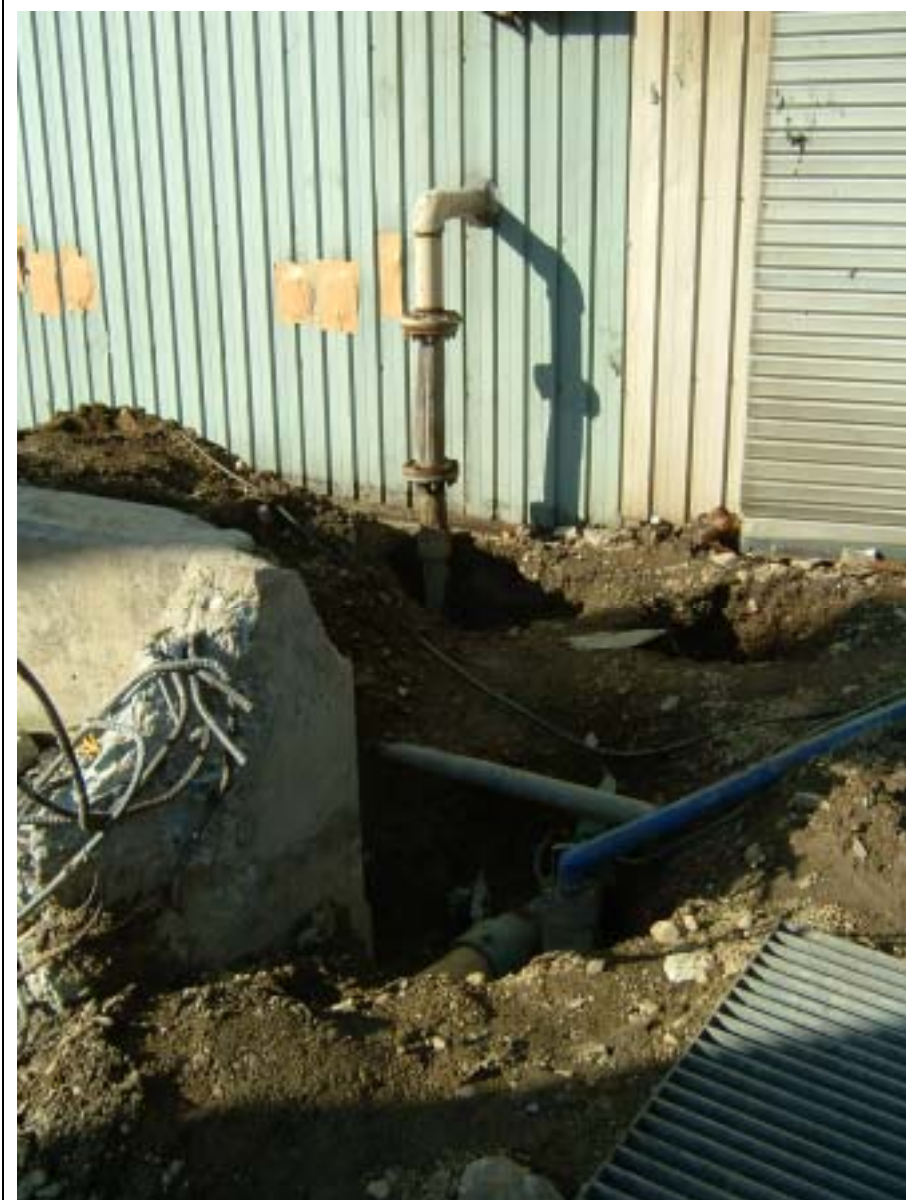
写真2 埋設管の状況

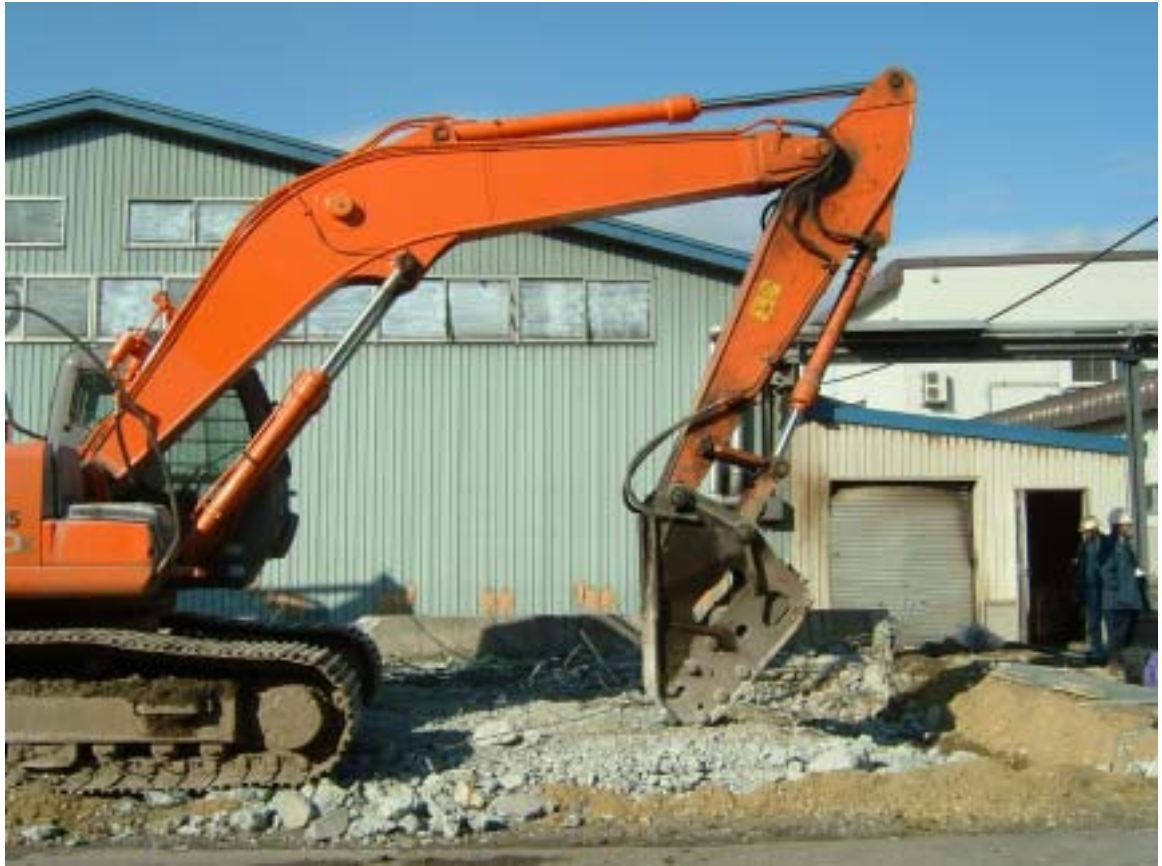
写真3 基礎の解体に使っていたコンクリート破砕機
