高圧ガス事故概要報告

整理番号 2007-009	事故名称 ブタジエン受け入れ配管の外面腐食による漏えい		
事故発生日時 2007-1-5 11時30分頃	事故発生場所 千葉県市原市		
施設名称 ブタジエン受け入れ配管	機器名 エアー抜き配管	主な材料 STPG370S	概略の寸法 20A sch.80
高圧ガス名 ブタジエン	高圧ガス製造能力 294千m ³ /日(NoI.)	常用圧力 0.7~1.18MPa	常用温度 20~70
被害状況 ブタジエン受け入れ配管に取り付けたエアー抜き配管が、保冷材下の外面腐食により開孔し、ブタジエンが漏えいした(人的被害なし)。			
事故概要 10時50分、受入れ配管からブタジエンの受け入れを開始した。 11時18分頃、隣接事業所から、敷地境界フェンス付近でブタジエン臭の様なにおいがするとの連絡があった。 直ちにブタジエンの受け入れを停止し、現場確認を行った。 ブタジエン受け入れ配管(STPG370S 80A sch.40)に取り付けたエアー抜き管(STPG370S 20A sch.80)からブタジエンが漏えいしているのを発見した。 配管の前後バルブを閉止して漏えいを止め、緊急連絡を行った。ブタジエンの漏れ量は0.9リットル(約600g)と推定。 この配管は、昭和61年に施工され、80Aの受け入れ配管およびエアー抜き配管の止弁には保冷材を施工している。			
事故原因 1. 20Aのエアー抜き配管は、雨水の浸入により保冷材の下に外面腐食が発生し、元肉厚3.9mmに対して全面的に約1mmまで腐食減肉していた。 2. 特に、保冷材の不連続部で、局部的に腐食が進行して、約0.1mmの孔食が1箇所発生した。 3. この配管では、内面側の腐食減肉はなかった。また、受け入れ配管は、内外面とも腐食はなかった。 4. 隣接事業所からのブタジエン受け入れ配管の腐食測定は、受け入れ配管上に定点を設定し確認しており、計画的に更新、点検を実施していた。 5. エアー抜き配管は、雨水が浸入し滞留しやすい箇所とは考えていなかったため、点検対象とはなっていない。 6. 平成17年12月、隣接事業所との取り合い配管(20A エアー抜き配管を含む)を残して、事業所内はSUS配管に更新したが、エアー抜き配管を含む残り部分は、平成19年に更新予定であった。

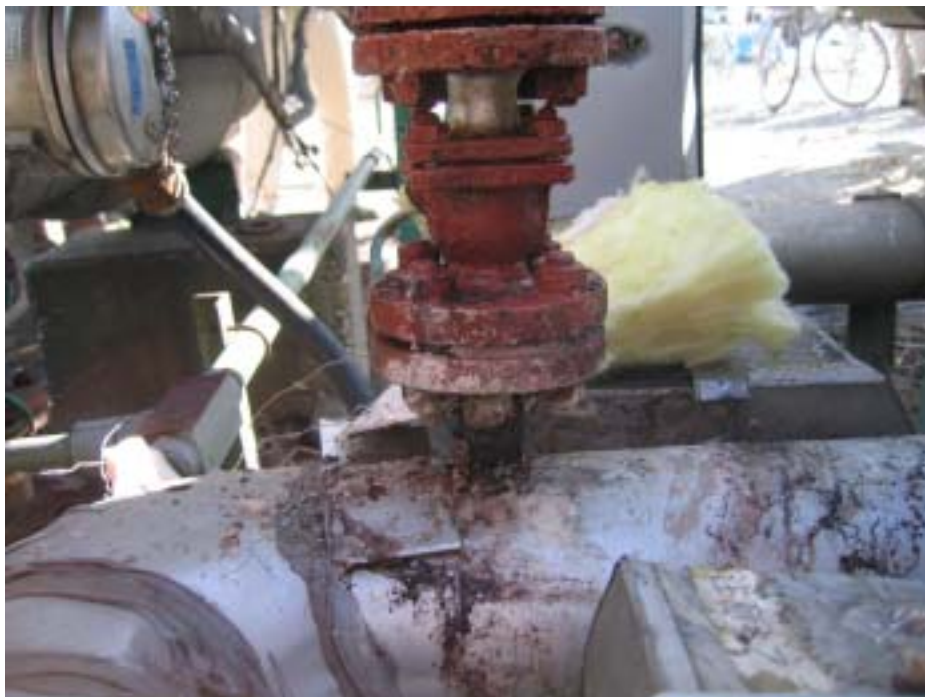
写真1 漏えい後の状況

再発防止対策 1. 隣接事業所からの受け入れ配管であるため、緊急対応として、孔食部および減肉部に肉盛り補修を実施し、RT、PT、耐圧試験および気密試験を行って、現状復旧が行われた。 2. 抜本対策として、平成19年1月12日に当該部分を含む短管の部分更新を行った。このとき、エアー抜き配管は撤去した。 3. さらに、隣接事業所との取り合い弁を含む未更新箇所は、平成19年5月中に更新した。 4. 今後は、防食塗装および雨仕舞いを強化し、外面腐食の発生を防止する。 5. 小径配管についても、重要度に応じ、点検・検査を計画的に実施する。 6. 類似箇所の総点検を行う。

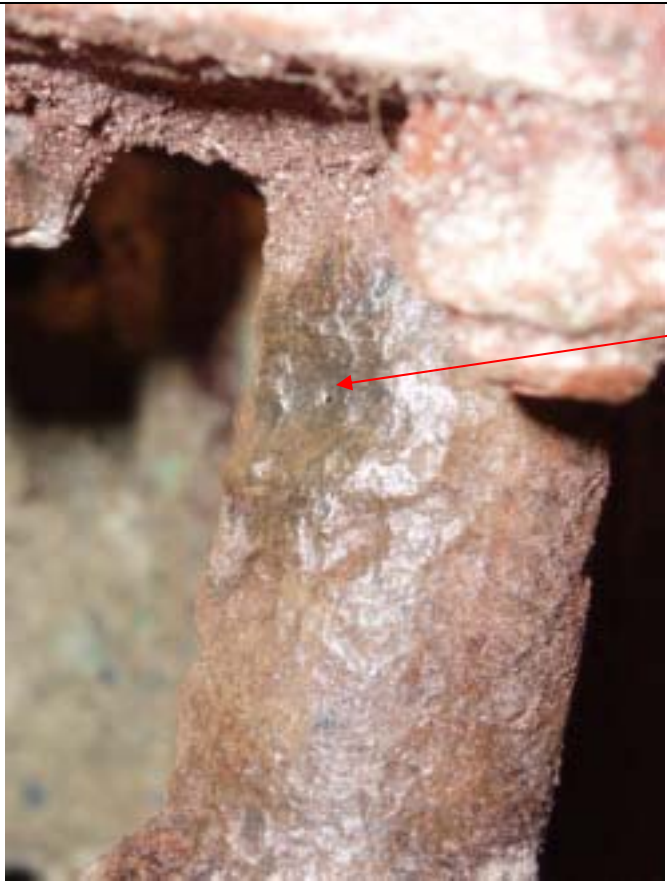
1. エアー抜き配管の閉止弁は単独に保冷材が施工されていた。受け入れ配管の保冷材とは不連続であった。
2. この保冷材を運転員が点検時に外すことがあったようで、その後の雨仕舞いがきちんと施工されていなかった。外面腐食に対する懸念が不十分であった。
3. 保温(冷)材の損傷部及び不連続箇所では、雨水が浸入して外面腐食を起こす。施工に当たって、終端部、繋ぎ目、不連続部の雨仕舞いに注意すべきである。
4. 保温(冷)材に損傷があれば注意しなければならない。そのままでは、外面腐食が進行し漏えい事故となる。運転員はじめ関係者全員に外面腐食に対する注意喚起が不可欠である。経年配管では特に注意すべきである。
5. 保温(冷)材の取り付け、および計装作業は、プラント工事の最後の最後に行われる。保温(冷)材施工の後、足場がきちんと設置されてないと、計装施工時に作業員が保温(冷)材に足をかけることがある。このため、足場施工および足場の解体は、設備、配管などに損傷を与えることのないよう、最後まで気を配らなければならない。
6. 保温(冷)配管のうち、特に行き止まり配管の場合は、主管の温度とは異なる温度変化を受けるので、内外面の腐食・劣化に注意すべき箇所である。

孔食

写真 2 外面腐食の状況 (矢印は孔食箇所)

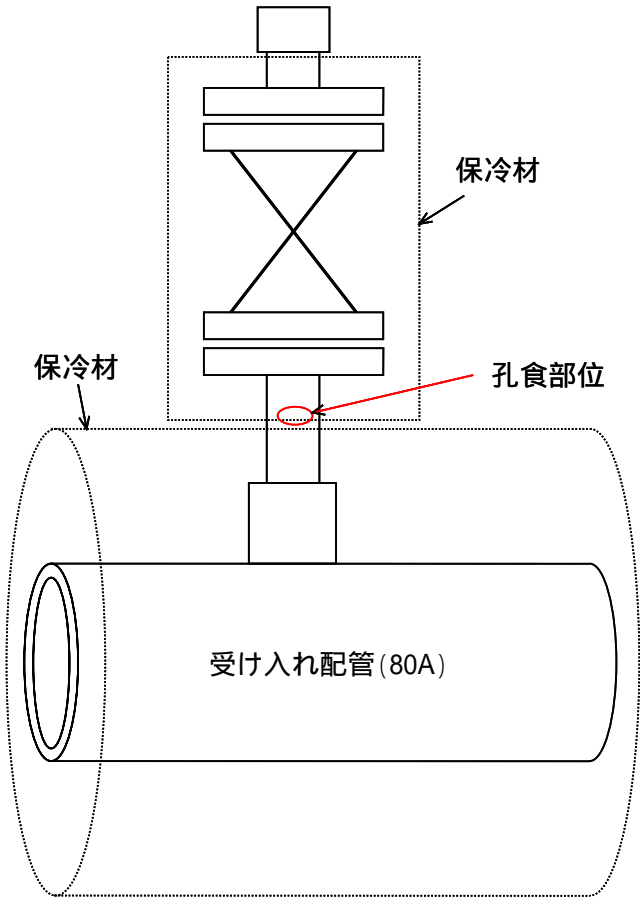
図 1 配管と保冷の概要
