## 高圧ガス事故概要報告

| 整理番号<br>2007-068 | 事故名称<br>高圧圧縮機からエチレンガスの漏えい | | |
| 施設名称<br>ポリエチレン製造設備<br>(高圧法) | 機器名<br>エチレン高圧圧縮機 | 主な材料<br>タングステンカー<br>バイト焼結金属 | 概略の寸法<br>約 45 × L<br>約 1.1m |

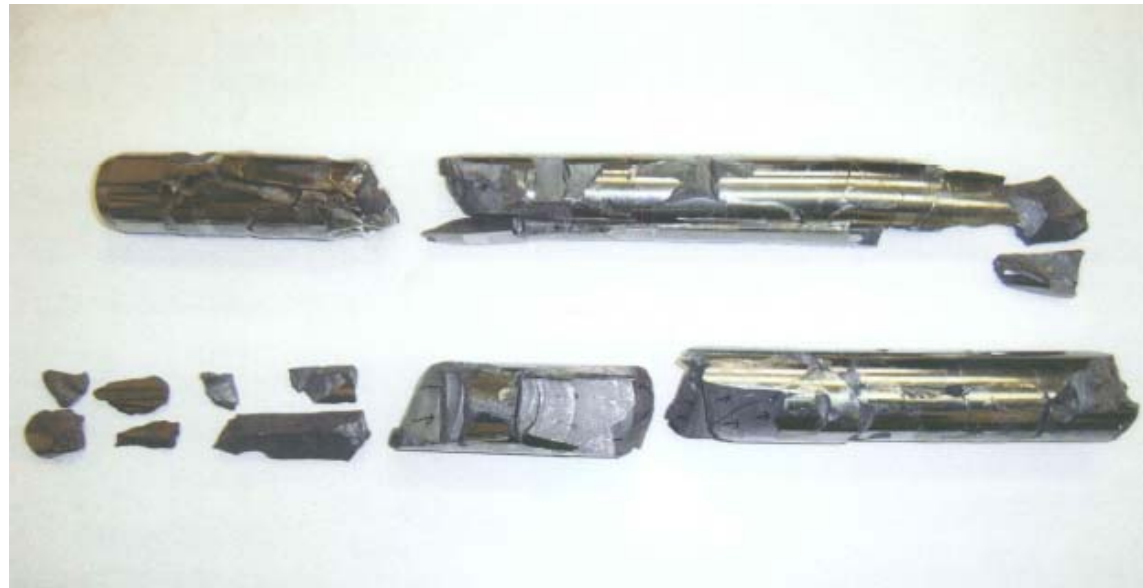
| 事故概要<br><ol style="list-style-type: none"> <li>1. 高圧法ポリエチレン製造設備を定常運転中、3号エチレン高圧圧縮機(米国製)の吐出ガス温度が上昇した。</li> <li>2. このため、同機をプロセスから切り離し、ガス循環運転を開始した。</li> <li>3. 点検の後、再度プロセスへの組み入れを開始した。</li> <li>4. 約1時間後、6番シリンダーからエチレンガスの漏えいを確認した。</li> <li>5. 緊急放出弁を作動させ、降圧して点検した結果、6番シリンダーの焼結金属製のプランジャーが全長にわたり碎片となって破損していた。</li> </ol> | | | |
| 事故原因の分析<br><ol style="list-style-type: none"> <li>1. 圧縮機のプランジャーを固定するクランプ取り付けボルトのボルト穴の汚れ状況およびテフロンシートの損傷状況ならびにアライメントセンサー取り付け座の打撃痕から、事故機は、事故発生前にクランプ取り付けボルトが緩んでいたことが推定される。</li> <li>2. このクランプ取り付けボルトの緩みが原因で、プランジャーの根元(首部)に衝撃荷重が加わった。これにより、プランジャーは根元側から破損が始まり、全長へと拡大していったものと推定された。</li> <li>3. 超硬金属の特性として、衝撃により根元部分が一気に折損し、その後、次々と破砕が進んでプランジャーの先端部まで砕けていったものと推定された。</li> <li>4. すなわち、プランジャー先端は常にガス圧を受けており、プランジャーの根元が破損した場合でも常に中間クロス方向に向かって、プランジャーが外側へ押し出されていく。</li> <li>5. そこへ中間クロスの往復動による衝撃が加わり、プランジャーの根本部分から碎片となってシリンダー外部に落下していった。これが繰り返され、プランジャーの破損が次から次へと進行し、先端側までプランジャーの全長にわたり粉砕されていった。</li> <li>6. 現場の状況は、高圧圧縮機のシリンダー内部にプランジャーの破片はほとんど残っていなかった。さらに、シリンダー内部のパッキンおよびシリンダーライナーにも噛み込み傷はなかったことから、破損はシリンダーの外側で発生していたことは明らかである。</li> <li>7. 最後には、プランジャーの先端部(比較的原形を保っている。)がシリンダーの外側に押し出されたため、シール機能が失われ、エチレンガスが漏えいしたので手で緊急停止装置(FCS)を作動させた。</li> </ol> | | | |

写真 破損したプランジャー

| 再発防止対策<br><ol style="list-style-type: none"> <li>1. 作業標準には、クランプ締め付けボルトがトルク管理で締め付けるよう規定さ</li> </ol> | | | |

れていなかった。今後はボルトの締め付けをトルク管理により実施することを規定する。

2. 緩み止めワッシャーの再使用を禁止する。
3. 今後、緩み防止機能を有する取り付けボルトへ変更する予定。
4. 水平展開を行うとともにボルトの締め付け状態の定期点検を実施する。
5. インターロックシステムを見直し、プランジャー根元部の破損が発生した場合、直ちに圧縮機を停止する。

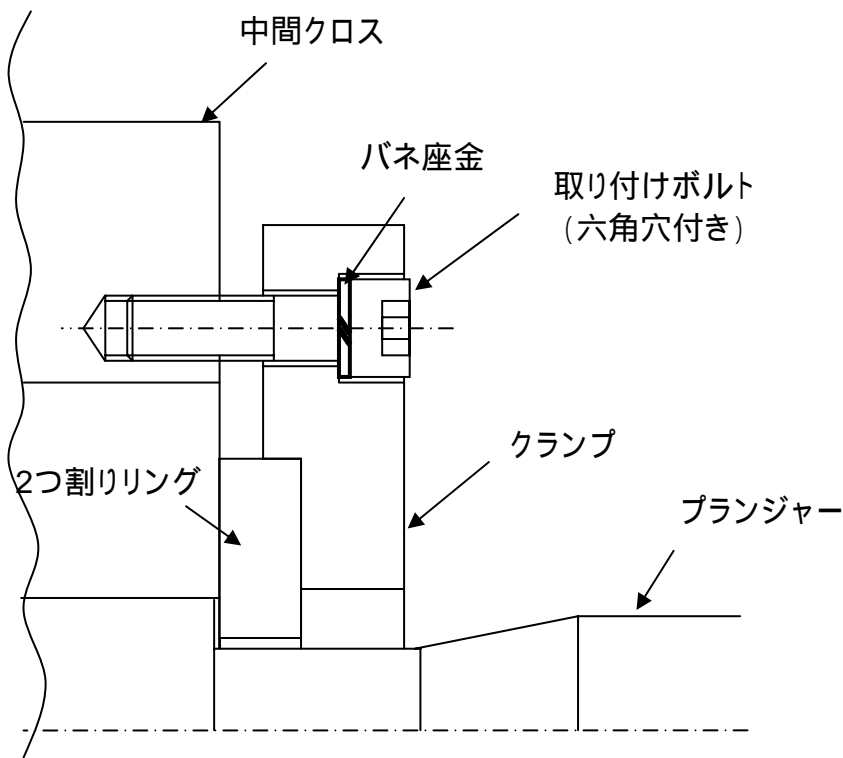
図 プランジャーの取り付け概念図
