高圧ガス事故概要報告

整理番号 2007-104	事故名称 空気分離器循環ポンプからの液化酸素漏えい事故		
事故発生日時 2007-2-24 9時10分頃	事故発生場所 広島県福山市		
施設名称 空気分離装置	機器名 液体酸素循環ポンプ (片吸込型渦巻ポンプ)	主な材料 ケーシング、インペラー： AC4C-T6 ストレーナー本体：BC6 エレメント：SUS304	概略の寸法 ---
高圧ガス名 液体酸素	高圧ガス製造能力 4,320 千 m ³ /日 (Nol.)	設計圧力 0.75MPa	設計温度 - 196 ~ + 40
被害状況 通常運転中、空気分離装置の液体酸素循環ポンプ(液酸ポンプ)の吸入側伸縮継手、ケーシングなどが破損し、液体酸素が漏えいした。			
事故概要 2月21日 16:00 空気分離装置起動 2月22日 15:00 液酸ポンプ起動 2月24日 8:45 製造係運転員が、通常運転中の空気分離装置のパトロールを開始した。 8:50 発災した液酸ポンプにおいて、運転圧力及び機械音に異常が無いことを確認した。また運転管理室においても、軸温、振動及び加速度の異常が無いことを確認した。 9:10 現場パトロール員から、液酸ポンプより系内の液体酸素が噴出しているとの連絡があった。 9:15 装置を緊急停止し、液酸ポンプの遮断措置を実施した。 9:18 事業所内緊急連絡系統にて、従業員の緊急招集がなされた。 9:22 立入禁止処置及び保全道路の交通規制が開始された。 9:24 消防などへ連絡がなされた。 10:30 漏えい量が少量となり、直後に交通規制が解除された。			
事故原因 液酸ポンプの主軸及び軸受けは健全であったが、ポンプ吸入側伸縮継手が溶損し、ケーシングは破断していた。また、インペラーは主軸周辺部分を残し破損していたが、残存部品には接触痕が無いことが確認された。 コールドボックス内の圧力が上昇して外槽板が割れ、保冷材が飛散していた。 ポンプ吸入側にあるストレーナーの内部点検の結果、ストレーナーエレメントが溶損しており、またストレーナーエレメントのパンチングメタルの残材が、下流部の伸縮継手及び液酸ポンプ内で発見された。 ストレーナーの上流部には、溶損は認められなかったが、下流部には、ステンレスのノロが観察された。 伸縮継手はベロー部及びカバーが消失し、フランジ部のみ残存していた。破断したケーシングの破面観察及び引張試験を実施した結果、破面は延性破壊を示しており、また材料強度に問題はなかった。このため、ケーシングの破断は、内部圧力の上昇による延性破壊と推定された。 従って、ストレーナー部が事故の起点であり、ストレーナーエレメントの溶損によって系内の温度が上昇し、圧力が急上昇したことによって、液酸ポンプのケーシングが破断したと推定された。

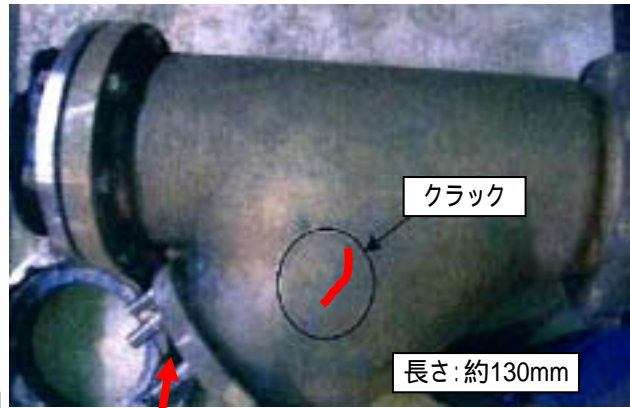
写真2 ストレーナー本体の損傷状況

ストレーナー仕切りフランジ
中央部に6.1mmの膨れ

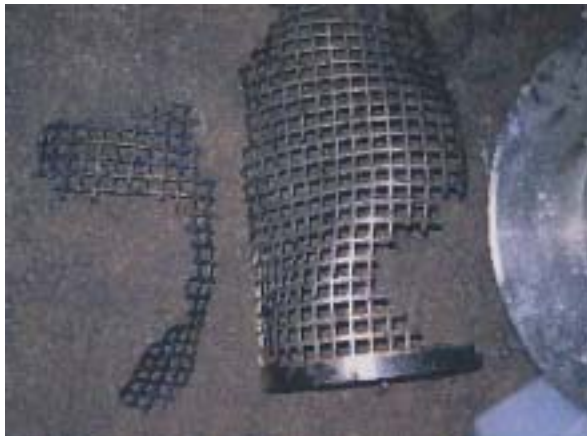
写真3 ストレーナーエレメントの損傷状況

低温、低圧状態である液酸中において、ストレーナーエレメント自体において直接酸化反応が発生する可能性は低いと考えられる。

FTA 手法により、ストレーナーエレメント部における溶損要因の推定を行った。その結果、

- a) ストレーナー部における異物の堆積により圧力損失が増加
- b) 気相部が発生して気液混合状態となり、異物が帯電
- c) 気液混合状態の部位には、さらに炭化水素が濃縮、析出
- d) 帯電した異物が放電し、炭化水素が酸化反応を開始
- e) 異物も酸化反応を開始した結果、エレメントが溶損

というシナリオが推定された。その他、異物による摩擦熱も考えられる。

異物は、アルミニウム、ステンレス鋼、吸着剤ゲル成分であるシリカ等と推定された。

ストレーナーエレメントの材質を、酸化反応が起こりにくいニッケル合金に変更した。Y型ストレーナーの捕集部における炭化水素の滞留低減を目的として、コーン型(コニカル型)のストレーナーエレメントに変更した。
