高圧ガス事故概要報告

整理番号 2007-107	事故名称 接触改質装置における空冷式熱交換器からの漏えい		
事故発生日時 2007-2-27 11時30分頃	事故発生場所 神奈川県川崎市		
施設名称 連続触媒再生式接触改質装置	機器名 空冷式熱交換器 (エアフィンクーラー)	主な材料 STB340-SC + Al Fin	概略の寸法 O.D 25.4mm × t 3.05mm × 10,000mm
内容物 液化石油ガス	高圧ガス製造能力 1,951,746Nm ³ /日	常用圧力 1.2MPa	常用温度 入り口 66、出口 50
被害状況 連続触媒再生式接触改質装置の空冷式熱交換器のチューブから、液化石油ガスが漏えいした(人的被害無し)。			
事故概要 11:30 通常運転中の連続触媒再生式接触改質装置付近をオペレーターがパトロール中、空冷式熱交換器(2パス(2段/1パス)の最下段のチューブの表面に氷が付着しているのを発見 11:40 オペレーターが計器室に報告 11:50 再度現場を確認したが付着物を発見できず 12:35 氷状の付着物を確認 12:46 何らかの原因でLPGが漏えいしていると判断し、直ちに119番通報するとともに当該装置の運転停止作業を実施 13:02 漏えい箇所付近のガス濃度を測定するが、ガスを検知できず 14:06 空冷式熱交換器周辺にガス検知器を4箇所設置(常時監視)			
事故原因 <ul style="list-style-type: none"> ・詳細検査により、最下段のチューブに約 0.25mm のピンホールを発見(リターン側ヘッダーより3,570mmの位置) ・最下段のチューブは、漏えい箇所付近において特に内部の腐食減肉が激しい状態:流線型凹凸を伴う全面腐食、残存肉厚:0.18mm~1.1mm(管理値:1.22mm) ・漏えいチューブの漏えい箇所付近の肉厚は、上半分が1.35~1.71mmに対し、下半分は0.18mm~0.51mm ・このチューブは、1999年のチューブ/バンドル更新以降、約7.5年間使用 ・スタビライザーOH系に微量に含まれる塩素及び水分が凝縮し、腐食が進行した。 ・2003年~2005年における、上流のCCR装置の処理量の増加(20,000B/D 21,500B/D)及び触媒の劣化により、系内の塩素量が増加しPHが一時的に低下したため腐食が加速したと推測される。 ・上記運転の変動に伴う腐食環境の変化に対する検討結果が、検査周期及び検査内容へ反映されなかった。 ・チューブの検査が困難なこともあり、検査はヘッダー及び付近の配管が中心となっていた。 ・過去の実績から、チューブ寿命12年、詳細検査は設置後8年目となっていたため、更新4年後の開放検査時にはチューブの非破壊検査は未実施であった。ヘッダー

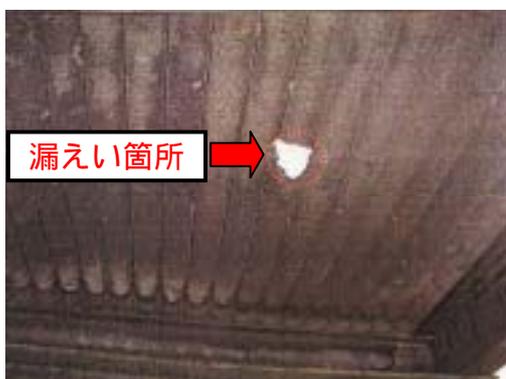
写真1 発災現場(事故直後)

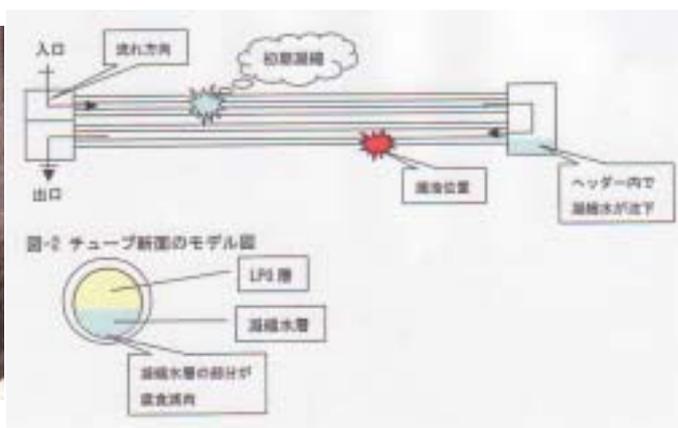
図2 凝縮ポイントの推定モデル

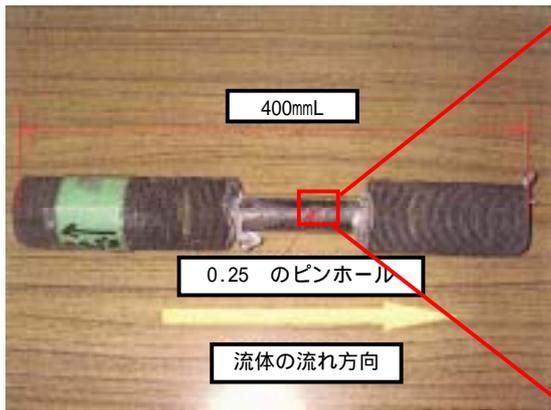
写真2 チューブのピンホール箇所

チューブの放射線検査、超音波検査などを4年毎に実施

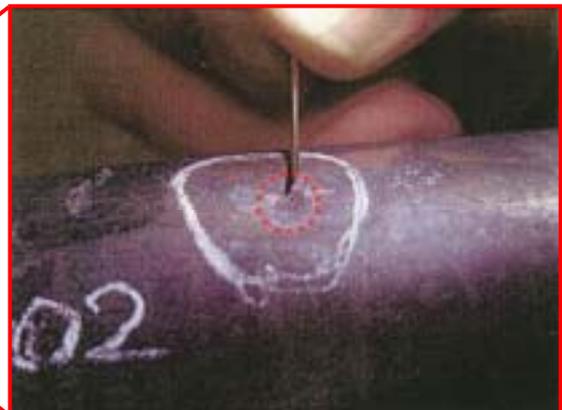
写真3 チューブのピンホール箇所(拡大)

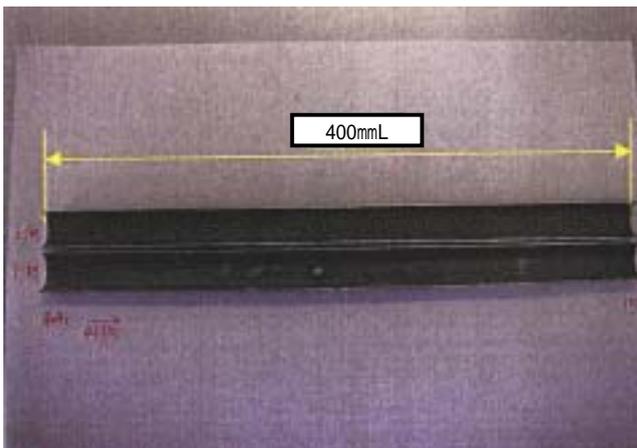
写真4 内面腐食状況

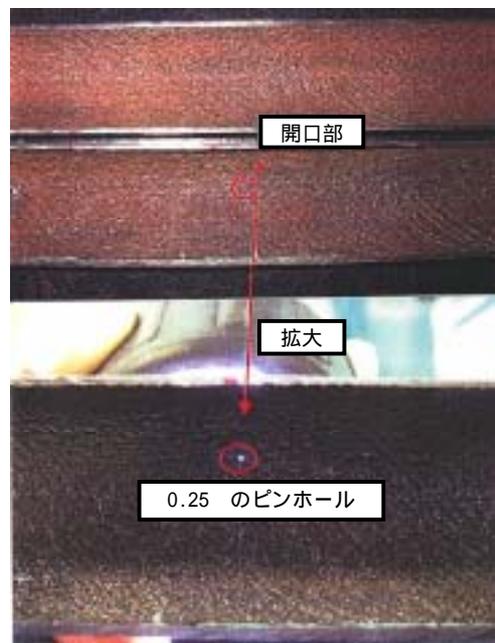
写真5 内面腐食状況(拡大)
