高圧ガス事故概要報告

| 整理番号 2007-108 | 事故名称 液化炭酸ガス製造施設の計装導圧管からの漏えい | | |
| 施設名称 液化炭酸ガス製造施設 | 機器名 圧縮機計装導圧管 | 主な材料 STPG370S | 概略の寸法 20A Sch80 |

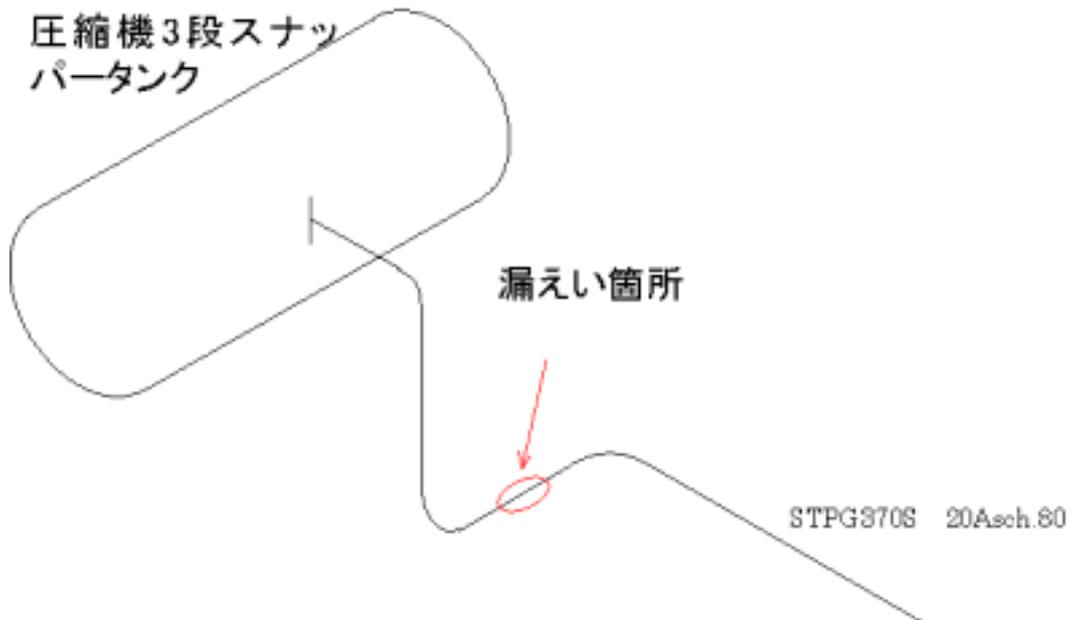
図 1 計装導圧配管の概要

| 事故概要 定常運転中、運転員がパトロールにおいて漏えい音を覚知した。 炭酸ガス圧縮機の3段吐出スナッパータンクに取付けた圧力計用計装導圧管にピンホールが開き、開口部から内部流体が漏えいした。 担当者が現場確認を行った後、緊急停止、脱圧操作を開始した。 | | | |

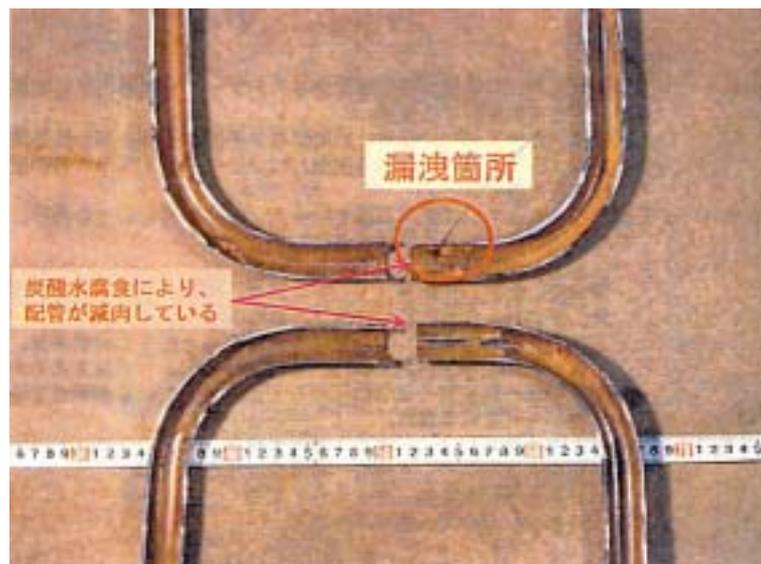
| 事故原因 1. 計装導圧管は、圧縮機の3段吐出スナッパータンクから取り出されており、常用温度は105℃である。 2. 圧力計へ至る配管であり、圧縮機建屋内で配管が冷却され、プロセスガスが凝縮し、一部炭酸水となって、孔食が発生しピンホールとなって開口した。 3. 配管材質はC.Sであり、炭酸腐食が懸念される箇所であるが、肉厚測定は行っていなかった。 4. さらに、凝縮による炭酸腐食に対する設計上の配慮がなされていなかったため、凝縮水が滞留する配管引き回しとなっており、材質、構造とも不適切であった。 | | | |

写真 1 腐食した計装導圧配管

| 再発防止対策 1. 計装導管をSTPG370からSUS316Lに変更する。 2. 1段、2段スナッパータンクの導管についても、更新する。 3. ガス滞留部、ドレン発生部など他装置の類似ラインも点検・確認を行う。 4. 事故の内容を周知し、事故を忘れさせないため「事故の見える化」を図った。 | | | |

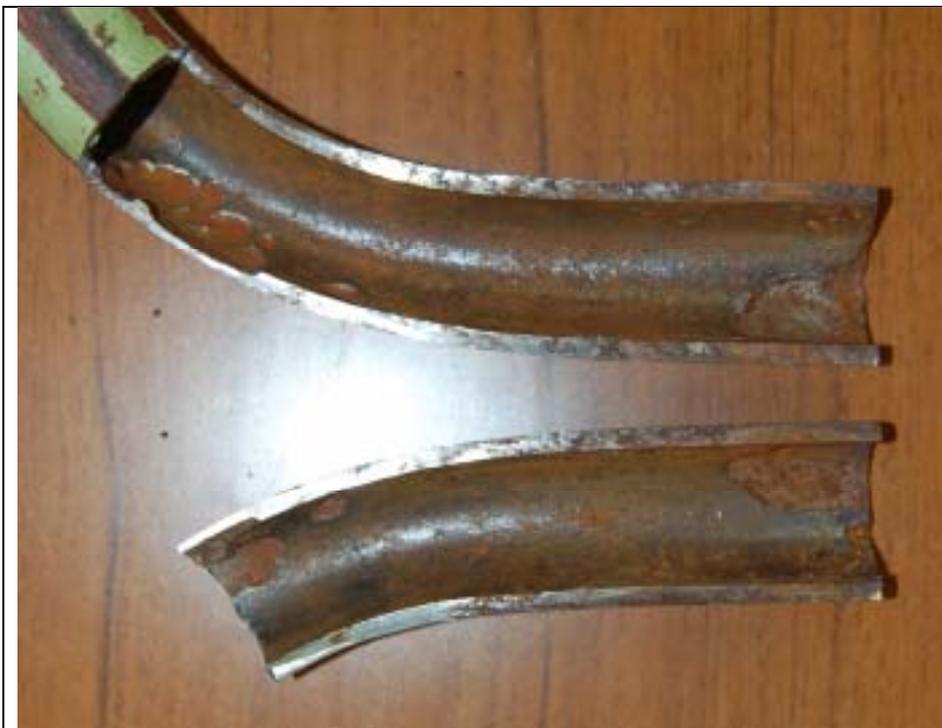
写真 2 内面腐食の状況

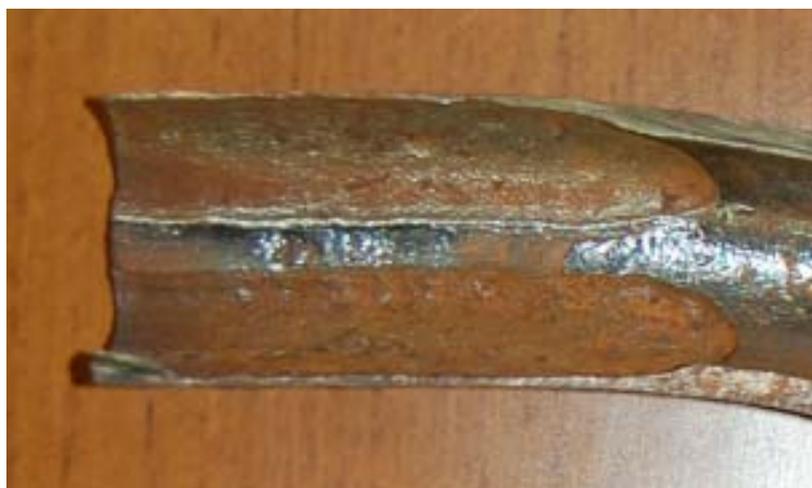
写真 2 内面腐食の状況
