高圧ガス事故概要報告

整理番号 2007-123	事故名称 接触改質装置熱交換器の上流配管の腐食、漏えい		
事故発生日時 2007-3-8 11時25分頃	事故発生場所 大阪府高石市		
施設名称 接触改質装置	機器名 熱交換器シェル側の上流側配管	主な材料 STPG370S	概略の寸法 200ASch.40
高圧ガス名 LPG、炭化水素	高圧ガス製造能力 約 23,800 千 m ³ /日 (Nol.)	常用圧力 1.19MPa	常用温度 80°C
被害状況 足場製作のため、現場確認中の作業者が、配管から可燃性ガスが漏れているのを発見した(人的被害なし)。			
事故概要 <ul style="list-style-type: none"> ① 定常運転中、装置の定期修理に向けて、作業用の足場を組むため、作業者が現場の確認を行っていたところ、配管(高さ約 5m)からの漏れを確認した。 ② 現場確認の上、脱圧および漏えい防止のための応急補修を実施した。 ③ 配管溶接部のピンホールから、可燃性ガス(LPG とガソリンを主体とする炭化水素)が約 1 リットル(推定)漏えいした。 			
事故原因 <ul style="list-style-type: none"> ① この配管は、塩化物腐食環境下であり、下流側に設置されている熱交換器(3E-14)の防食のため水(熱交換器より 6560mm 位置)および中和剤(熱交換器より 5560mm 位置)を注入していた。 ② 中和剤注入位置から 1500mm 下流の配管内面(90 度、270 度方向)に帯状の腐食(幅 30mm×長さ 4060mm)が発生した。 ③ 腐食部分の最小肉厚 1.7mm、溶接部の減肉が貫通し、漏えいした。 ④ 内部流体は、気液混相流であり、この部分では、均一拡散状態で流れていると考えていたが、実際には、気液の二相流となっていた。 ⑤ 内部流体温度は、33 度前後であり、気相部分で水分が凝縮しやすい環境であった。 ⑥ 腐食対策として、中和剤を注入していたが、管台の取り付け部がセットオン形式となっていたため、中和剤が均一拡散し難い構造であった。配管内の流動状態は、シミュレーションで発災後に確認した。 ⑦ このため、中和効果が弱い気相部に塩化水素を含んだ凝縮水が形成された。 ⑧ 塩化水素を含む凝縮水により、水平配管に沿った気液境界面上に帯状腐食が発生した。 ⑨ 検査の定点は、水注入点から 500mm 範囲×幅 30mm×周 8 方向を測定していた。 ⑩ 熱交換器は、塩化物腐食環境下であり、5～6 年でチューブバンドルの交換を実施していた。pH は、熱交換器下流側で管理していたが、上流側にある反応器触媒の再活性前後に pH 変動が大きいので、特に管理すべきポイントと認識していた。その際は、水注入および

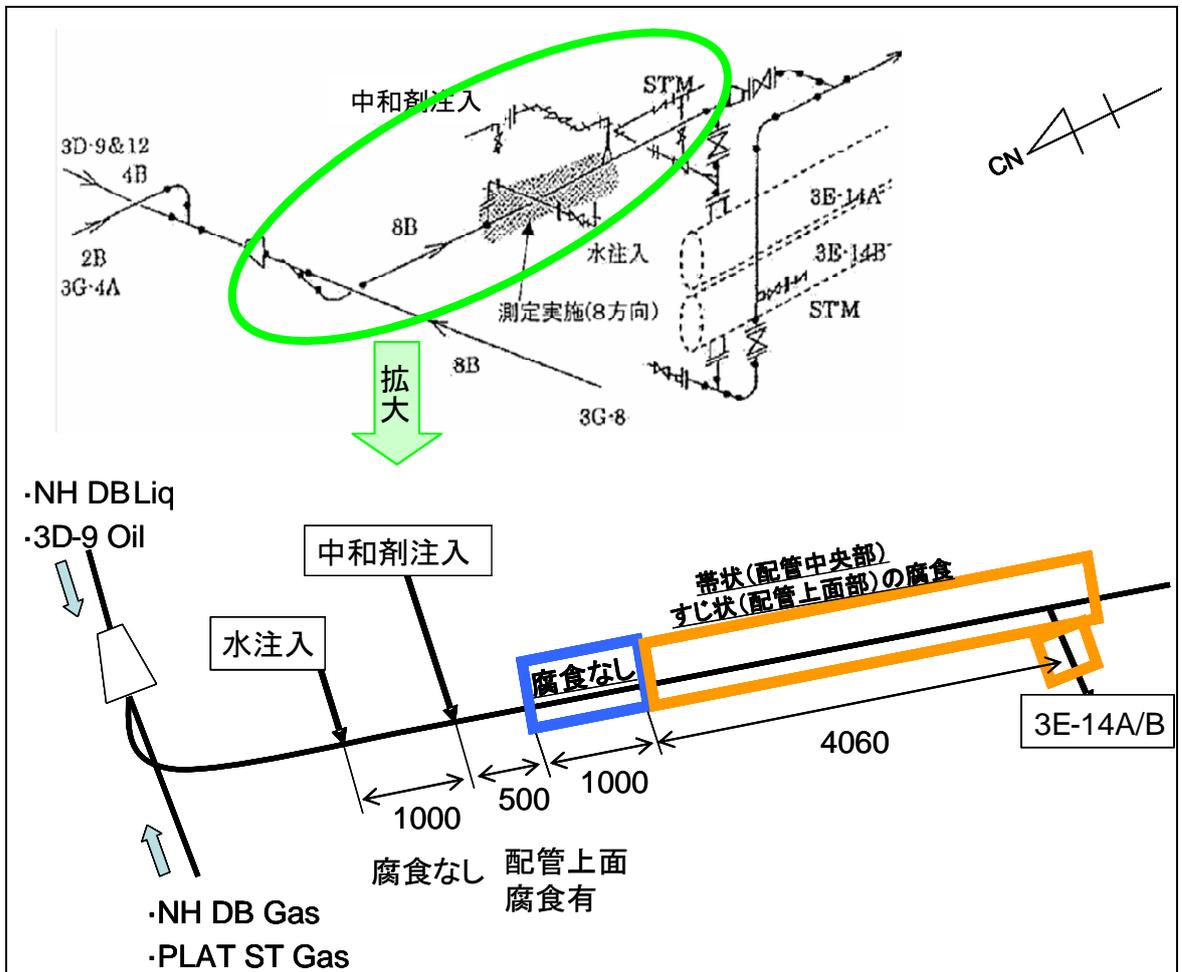
- ① 水注入および薬品注入の下流側では、エロージョンおよびエロージョン／コロージョン(E/C)による事故が繰り返えされているので、改めて注意すべきである。
- ② この配管では、水注入点から 500mm の範囲(超音波探傷試験)およびチーズの行き止まり配管部の肉厚測定(放射線透過試験)を実施していた。薬品注入点以降、チーズまで腐食が進行していた部位は、測定ポイントとなっていなかった。このラインでは、21 点の検査ポイントを設けており、腐食速度の最大値が 0.13mm/年であった。この腐食レートが少なかったため、腐食懸念箇所である水注入と薬品注入部下流の最大腐食部位を見落としていた。検査点は、確実に腐食損傷が管理できる位置を定点とすべきである。不確実であれば、点ではなく、面測定で管理すべきである。
- ③ 肉厚測定の定点の妥当性について、事故の教訓、解析結果に基づき、再検討する。問題ない箇所ではなく、損傷する部位を検査すべきである。
- ④ 気液混相流を検討する上では、実機の状況、数値解析などで、均一拡散状態なのか、2 相流なのか確認すべきである。温度環境によっては、気相部に腐食性物質が凝縮する。これらについても過去の事故例があり、その教訓を生かして欲しい。
- ⑤ 水注入および薬品注入形状は、過去の事故の教訓を生かして、インナーノズル形式に改良されているケースが多い。ノズルの形状と流動状態を確認、検証すべきである。
- ⑥ 水などの注入点、流れの合流点以降のエルボ、チーズ、内面の凹凸など流れが乱れるような構造となっている場合は、E/Cで損傷する恐れがある。さらに、温度計サヤ管などの突起物、片側溶接の溶け込み不良、裏波形状などにも注意が必要である。

図2 配管の腐食状況(当該配管は1996年に改造(11年使用))

再発防止対策 <ul style="list-style-type: none"> ① 腐食配管はとりあえず、従来通りの構造で復旧した。 ② 中和剤の拡散効果を高めるため、注入方法をインナーノズル形式に変更する。流動状態を確認して、2009 年 4 月の定期修理工事に実施予定。それまでは、腐食傾向をきめ細かく監視する。

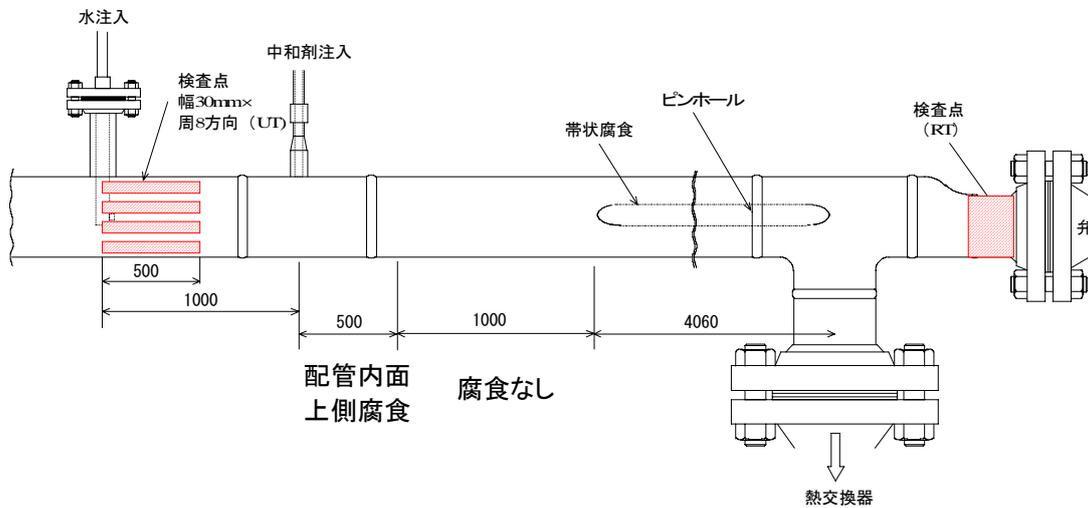
図3 腐食部分の概要

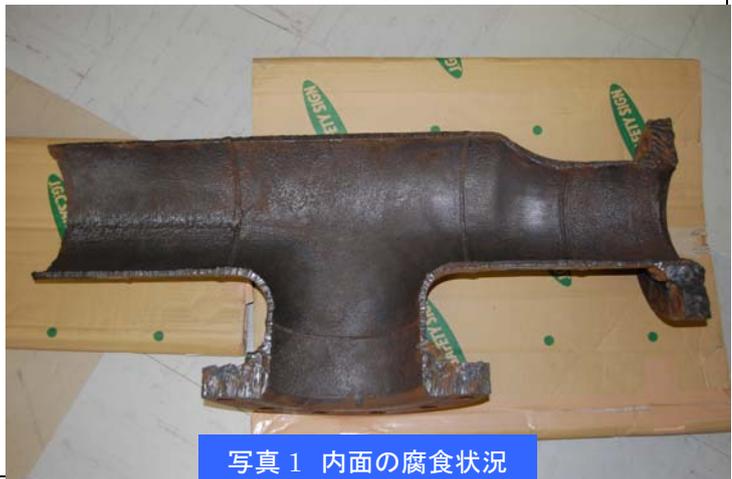
写真1 内面の腐食状況

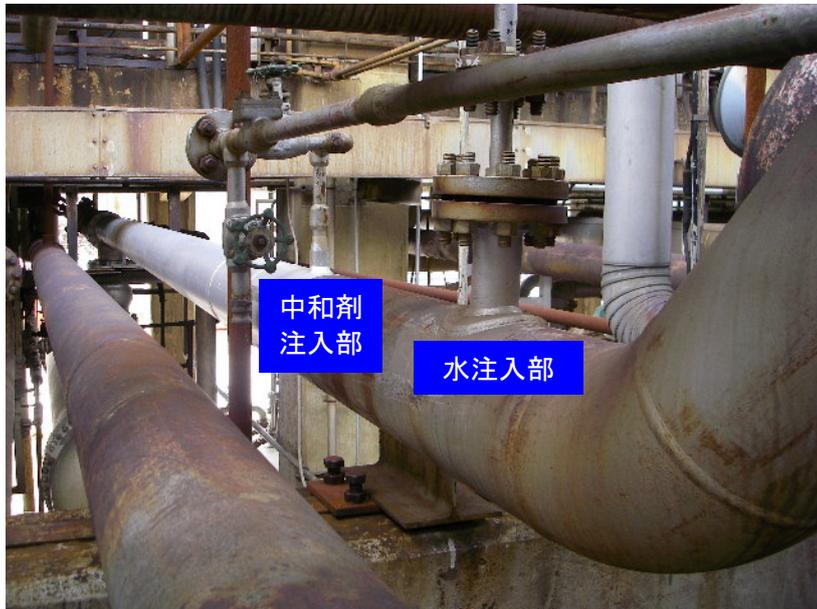
写真2 復旧後の配管

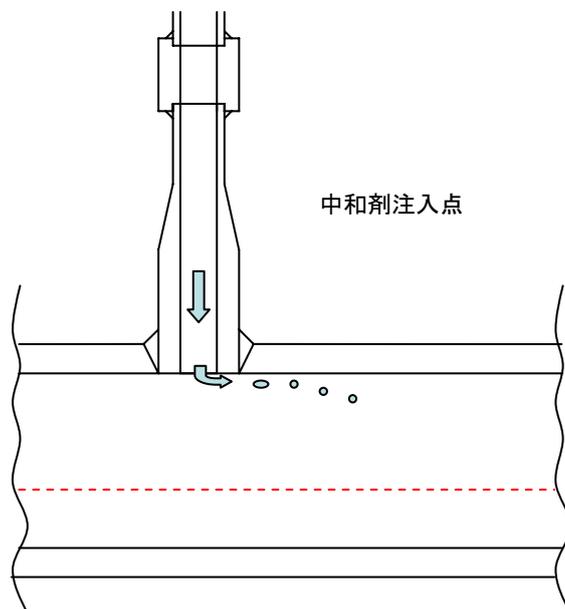
図4 中和剤注入点の概要

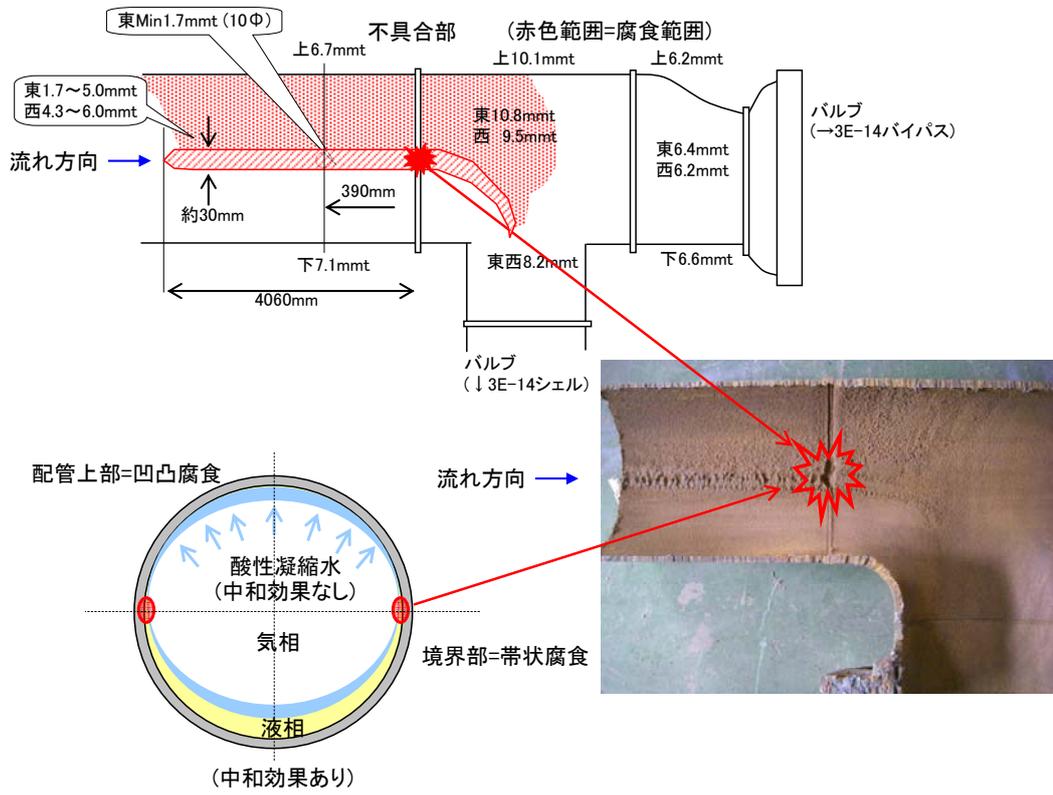
図5 腐食状況の概要

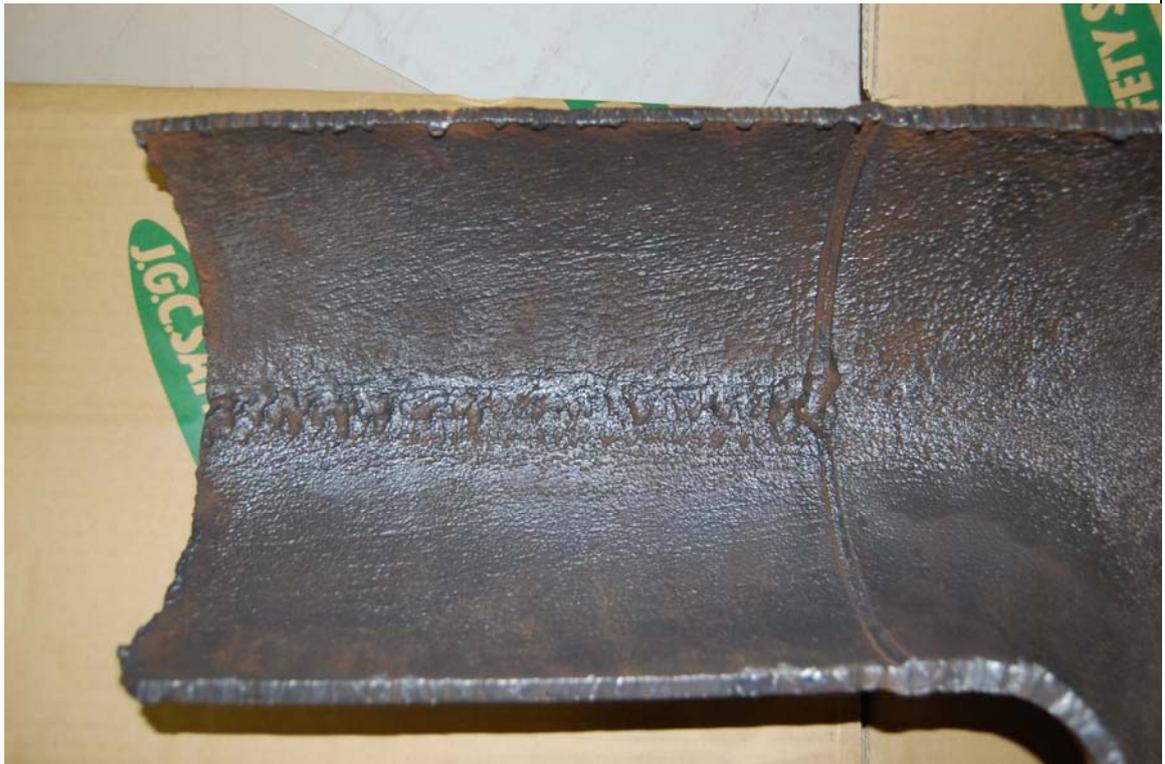
写真4 带状腐食の状況
