高圧ガス事故概要報告

整理番号 2007-150	事故名称 水添脱硫装置における生成油凝縮器(エアフィンクーラー)からの漏えい			
事故発生日時 2007-3-28 22時00分頃		事故発生場所 岡山県倉敷市		
施設名称 水添脱硫装置	機器名 生成油凝縮器 (エアフィンクーラー)	主な材料 ヘッダー:SB42 チューブ:STB35	概略の寸法 チューブ:O.D 25.4mm × t 2.77mm × L 9,144mm	
内容物 減圧軽油(VGO)、水素、副生ガス (硫化水素、アンモニア等)	高圧ガス製造能力 約 860 万 m ³ /日 (Nol.)	常用圧力 5.3MPa	常用温度 入口 150 出口 85	
被害状況 水添脱硫装置における生成油凝縮器のチューブ拡管部から、減圧軽油(VGO)、水素、副生ガス(硫化水素、アンモニア等)が漏えいした(人的被害無し)。				
事故概要 水添脱硫装置において運転員がパトロール中、生成油凝縮器直下の地面および配管に油漏れを発見した。直ちに 119 番通報するとともに当該装置の緊急運転停止操作を実施した。装置内を不活性ガスへ置換操作完了後、生成油凝縮器の縁切りを実施し、当該装置内の残油排出作業を実施した。(推定漏えい量:約 3.0L)				
事故原因 本装置は、以前は減圧軽油(VGO)と直留軽油(LGO)を交互に処理していた。特に VGO 処理時は、脱硫反応の過程で副生した硫化水素およびアンモニアから生成した水酸化アンモニウムにより、腐食環境となっていた。防食のため、常時洗浄水を注入し防食措置を講じていた。ただし、注入口は配管分岐前であった。凝縮器入口配管は「くし型」構造であったことから偏流が発生し、8 基(2 系統 A～D 及び E～H)あるバンドルのうち、内側の 4 基のバンドル(B、C、F、G)では、外側のバンドル(A、D、E、H)に比べ液体(油・洗浄水)の流れが少なくなり、チューブ、配管の腐食傾向が認められていた。偏流により洗浄水流量が少なくなり、バンドル B、C、F、G では、水酸化アンモニウムの濃縮度が上昇した。また、チューブ内でスケールの堆積、塩の析出、ワックスの固化が発生し、チューブが部分的に閉塞した。特に腐食が激しかったバンドル C、G については、平成 8 年のチューブ更新時に腐食対策のため STB340 + SUS304 の 2 重管へ変更された。しかし、発災したバンドル F 及び B については、平成 15 年のチューブ更新時に、それまでの実績から判断して同 2 重管へは変更せず、現行の炭素鋼が採用された。事故後の調査により、閉塞チューブ内部では、閉塞物の下で局部的に激しい腐食減肉が確認された。また、STB340 + SUS304 の 2 重管部では、チューブのヘッダーで、異種金属

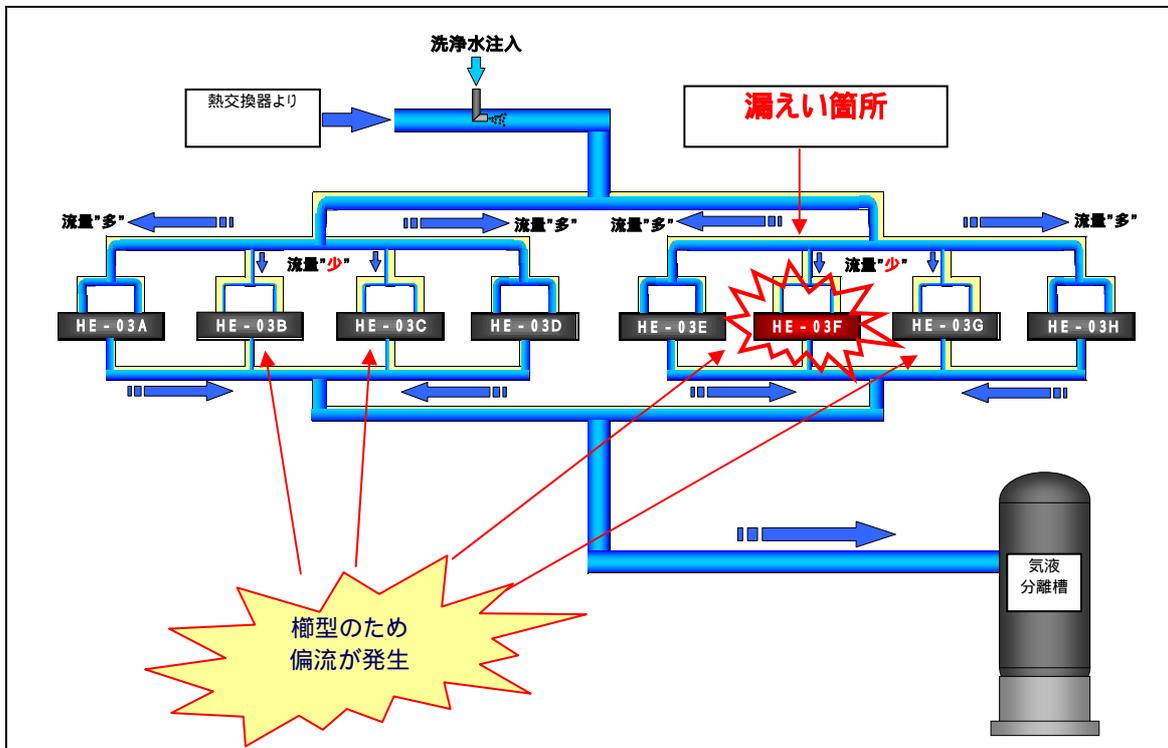
図 2 漏えい箇所付近概要図

減肉が進んだと推定される(推定平均流速:6.6m/s)。
生成油凝縮器の入口側チューブ管端部(拡管部)が薄肉となり、その部分が変形したことにより内部流体がヘッダー内部から外部に漏れ出した。

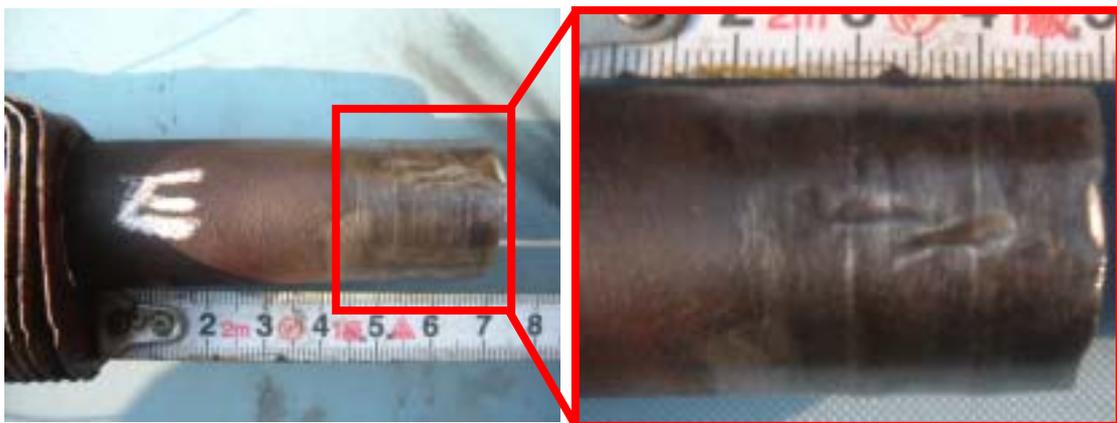
写真4 漏えいチューブ抜管後の写真

チューブ表面にしわ状の変形が認められる
