## 高圧ガス事故概要報告

整理番号 2007-151	事故名称 空気液化分離装置の外壁の損傷		
事故発生日時 2007-3-28 18時50分頃	事故発生場所 三重県四日市市		
施設名称 空気液化分離装置	機器名 精留塔(コールドボックス)外壁	主な材料 SS400	概略の寸法 厚さ:3.2mm
内容物 液化窒素	高圧ガス処理能力 9578 千 m <sup>3</sup> /日	常用圧力 0.1MPa	常用温度 -196
被害状況 空気液化分離装置の精留塔において、液体窒素が開いたバルブから排出され、コールドボックスの外壁が損傷して断熱材のパーライトが流出した(人的被害無し)。			
事故概要 9:45 空気液化分離装置の定修が終了し、発災当日 21 時からの起動に備え、精留塔の冷却用に液体窒素の導入を開始 18:00 原料空気圧縮機の準備が完了し、試運転を開始 18:50 空気液化分離装置の外壁が突然割れ(底辺約 260mm、高さ約 620mm の三角形状)、外壁と内壁の間に封入されたパーライトが流出 18:55 三重県に連絡後、応急処置として損傷部分に毛布を詰めパーライトの流出を停止  ・その後、損傷部分の非破壊検査(PT)を実施した結果、損傷部分から四方に伸びるき裂が検出されたため、き裂先端にストップホール( 8mm)を加工することにより、き裂成長抑制措置を実施 ・後日、損傷部分及びき裂箇所を完全に覆うように、損傷部分に鉄板を溶接し補修			
事故原因 ・空気分離器の起動時は、低圧塔下部のバルブを開いてサンプリングを実施し、液量及び液体中の不純物を確認する手順となっていた。 ・手順では、確認直前にドレンポットにつながるフレキシブルホースを外した後、バルブを開けてサンプリングすることとなっていた。 ・しかし、手順通りに実施されず、ホースは前もって外され、バルブも開となっていた。 ・液体窒素が流れ出て、階段踊り場から外壁に流れ、加圧熱衝撃(PTS: Pressurized Thermal Shock:加圧熱衝撃)により外壁が破壊した。 ・外壁にかかっていた応力は、パーライトの自重、外壁内部のシールガス圧(約 1.0KPa)などが推定される。 ・サンプリングは 1992 年の稼働時から実施されていたが、当時は手順通り実施されていた。 ・開始時期は不明であるが、現場の判断により、作業手順から逸脱した手順にてサンプリング作業が実施されるようになった。

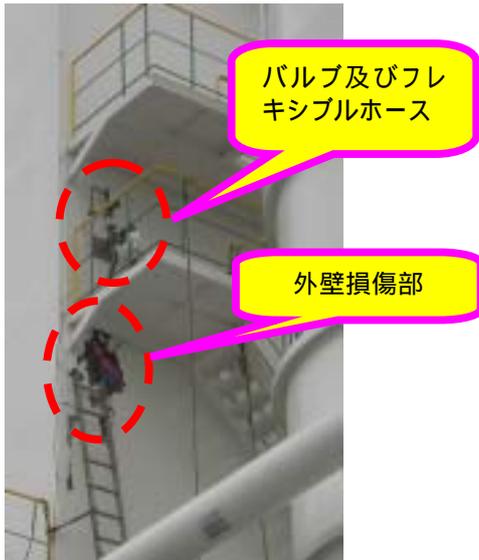
写真 1 損傷箇所外観

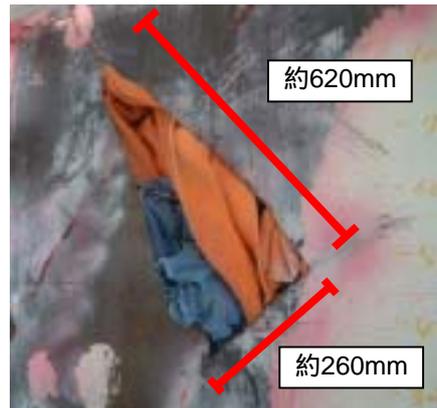
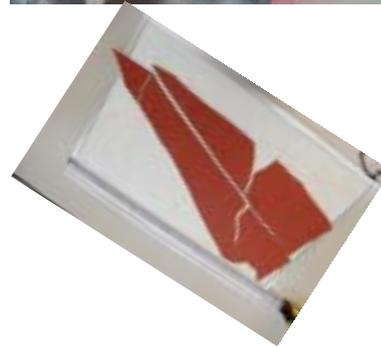
写真 2 損傷状況(事故直後)及び破片

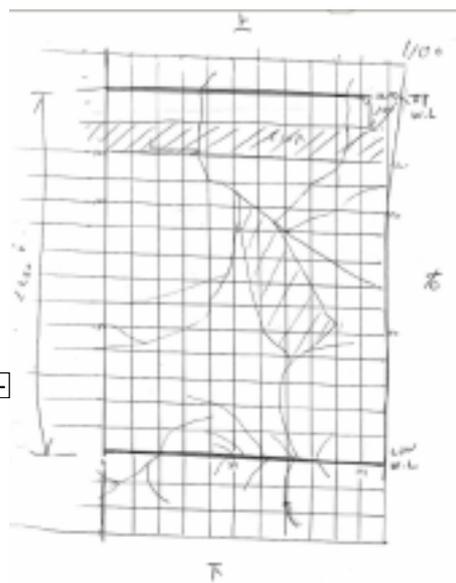
内部流体をバルブ操作により大気放出する場合は、絶対にその場を離れてはならない。離れる必要がある場合、大気放出ではなくクローズドループとするなど、安全性を重視した設計にする必要がある。  
 応力がかかっている圧力容器、外壁などに、極低温の液体が接触し、急激な温度低下が発生すると、加圧熱衝撃により損傷することに注意が必要である。

図 2 き裂の状況(スケッチ)

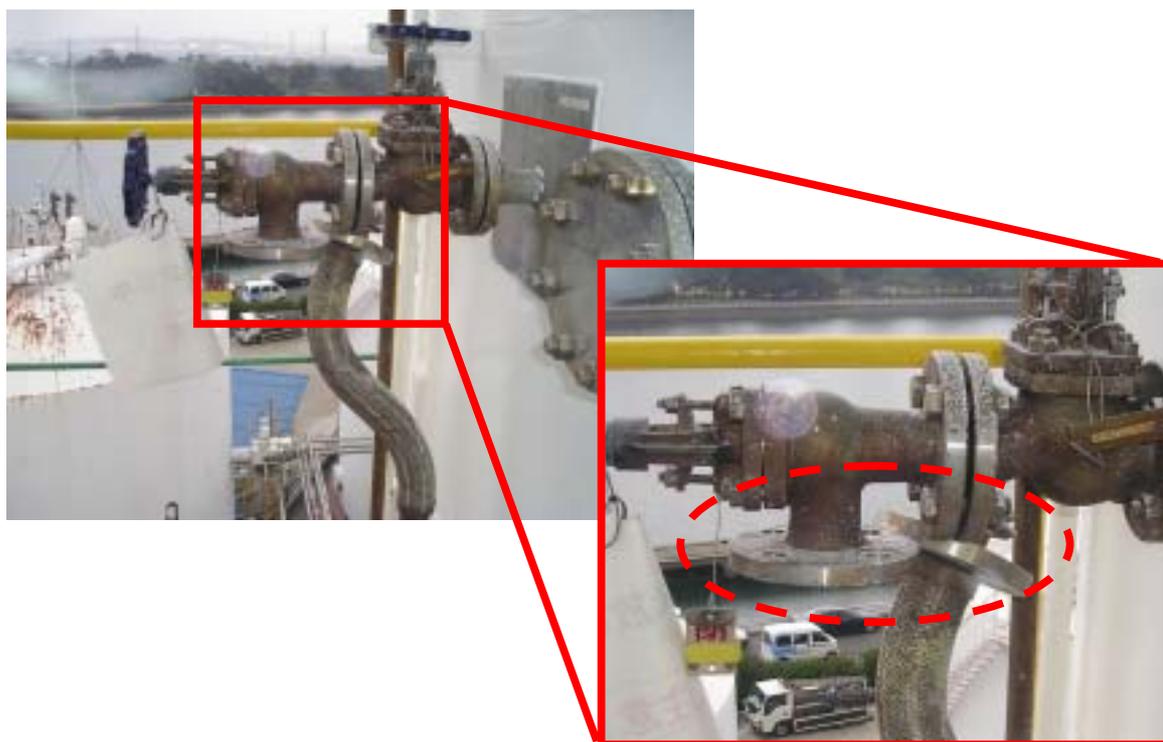
写真3 液体窒素が漏えいした部分  
(フランジが取り外されバルブが開いていた)

再発防止対策 今後、通常のプラント起動操作においてはサンプリングを実施せず、フレキシブルホースは取り外さない手順に変更 手順書の遵守を再教育、安全対策の周知徹底			
教訓 決められた作業手順は遵守・徹底しなければならない。もし作業手順を変更する場合は、社内規定に則り、事前に安全性を十分評価して実施しなければならない。

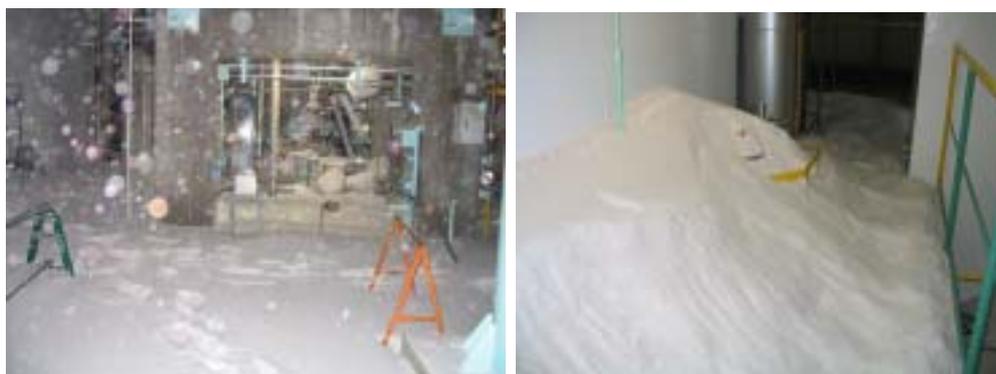
写真4 パーライトの流出状況

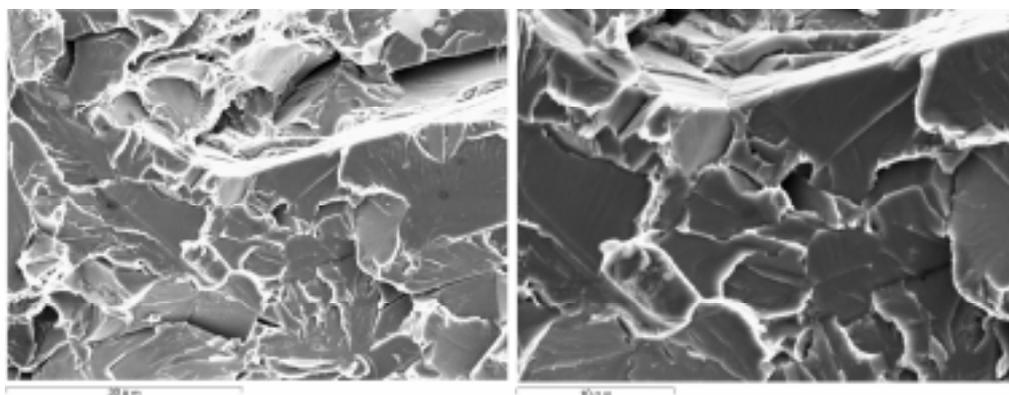
2000 倍

4000 倍

写真5 損傷した外壁の破面
