高圧ガス事故概要報告

整理番号 2007-156	事故名称 ベンゼンプラント熱交換器のノズルフランジから漏えい・火災		
事故発生日時 2007-3-6 22時22分頃	事故発生場所 茨城県神栖市		
施設名称 第2ベンゼンプラント	機器名 熱交換器のシェル側 出口ノズルフランジ	主な材料 フランジ SUSF304H ボルト 25Ni-15Cr 2インチ×16本	概略の寸法 12B
高圧ガス名 水素、メタン、トルエン等	高圧ガス製造能力 約299千m ³ /日(標準状態)	運転圧力 2.72MPa	運転温度 572
被害状況 熱交換器(MHC フィードスーパーヒータ:特殊フローティングヘッドタイプ)のシェルに取り付けたノズルフランジのウェザーシールを交換後、ノズルフランジから水素、メタン、トルエンなどが漏えいし、火災となった(人的被害なし)。			
事故概要 パトロール中の運転員が熱交換器の火災を発見した。 シェル側出口ノズルフランジ部の火災であり、ウェザーシール部の中に火炎が止まっていた。 直ちに緊急連絡し、消防へ通報するとともにプラントの緊急停止操作に入った。 プラント停止操作により、内圧が低下して自然鎮火した。 防消火設備は使用せず、発見から15分ほどで鎮火を確認した。			
事故原因 この熱交換器は、高温仕様となっており、ノズルフランジの締め付けに際し、熱交換器メカ管理の下にトル管理(油圧テンショナ使用)を行っていた。 シェル側の出口ノズルフランジ部には、風雨による温度変化を防止するため、ウェザーシールを取り付けていた。2006年の定修時に熱交換器の更新を行っているが、ウェザーシールは従前から取り付けてあるものをそのまま取り付けた。 その後、運転員がパトロール中にノズル外部に雨水の浸入跡を確認した。ウェザーシール板金とノズル板金との間に隙間が空いているのを確認した。 熱交換器更新時、ボルト締め付けに際し軸力を測定したところ、若干のバラツキを確認したが、締め付け許容範囲内であった。 事故後に確認したところ、初期のフランジ締め付け力が低下していた。ウェザーシールの隙間から雨水が浸入したことにより、徐々にフランジの締め付け力が低下していたものと推定される。 発災日の前日、ウェザーシールを更新した。更新に当たって、板金作業により現場合わせで製作した。このとき、新旧のウェザーシールの形状比較はしていなかった。 ところが、新しく取り付けたウェザーシールが以前のものより開口面積が少なく通気性が悪かったため、ウェザーシール内が温度上昇することにより、更にフランジ締め付け力が低下した。 これらの要因が重なった結果、必要なガスケット締め付け力を下回る部分ができ、ついには、プロセスガスが漏洩し、高温ガスのために自然発火したものである。

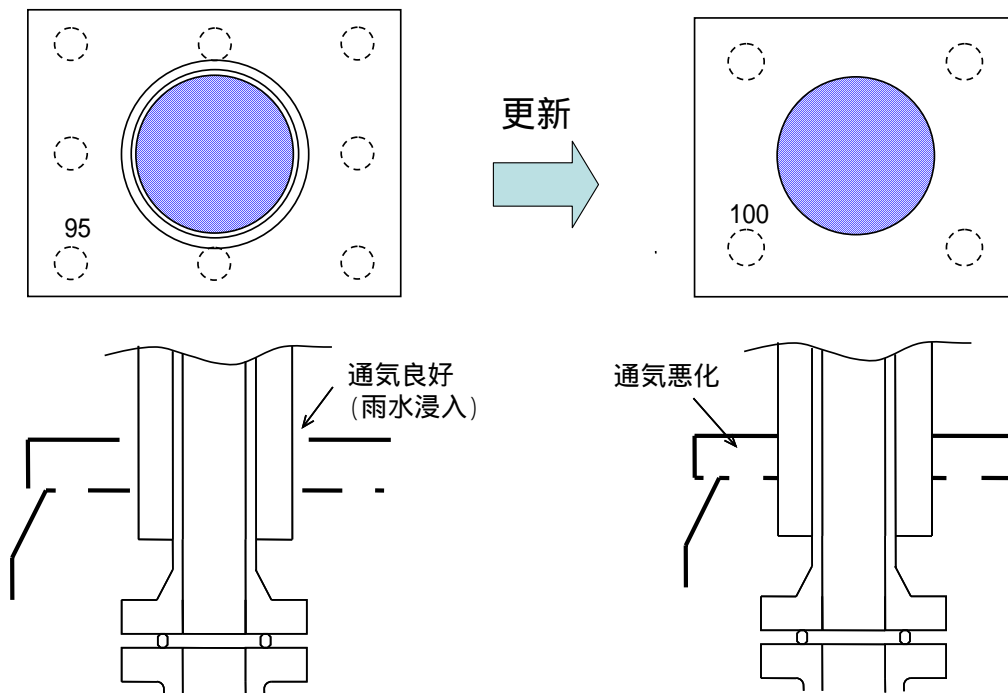
図3 ウェザーシールの概要

新たに現場で製作したウェザーシールの通気性と従前のウェザーシールの通気性が大きく違っており、結果として、熱が籠る構造のものを取り付けてしまった。図面がなく現物合わせで板金作業を行っていたが、作業員も両方の仕上がり違いを確認していなかった。図面を起こして事前に検討していればこういったトラブルは回避できたと思われるが、設計基準が整備されていなかったため、少なくとも、更新したウェザーシールと従来のものとを、作業員以外の者を含めて確認すべきであった。フランジのガスケット締め付け力は、管理値内ではばらつきが少なく、できるだけ均一となるように締めるのが望ましい。施工する者によってもばらつきがでるのでなおさらである。施工上は、施工者、工具(トルク係数を含む)、フランジ、ボルトおよびガスケットが相互にかかわってくるので、フランジボルト締め付けの際は常に注意する必要がある。

再発防止対策 ウェザーシールの雨水浸入防止機能および通気性を確保し、熱のこもらない構造とする。 ボルト締付力管理基準に基づき適正・均一な締め付け力を確保する。

ウェザーシール内部点検監視用の温度計を設置する。
ウェザーシールに関する基準の検討を行う。

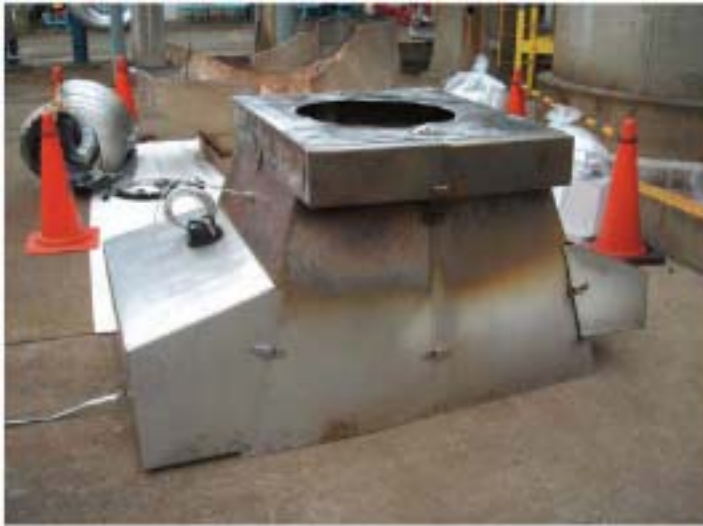
本件の事故では、運転員がパトロールにおいて、ウェザーシール内部に雨水の浸入を発見しウェザーシールの不良に気がついたものである。

写真 1 発災時のウェザーシール(地上に降ろした状態)

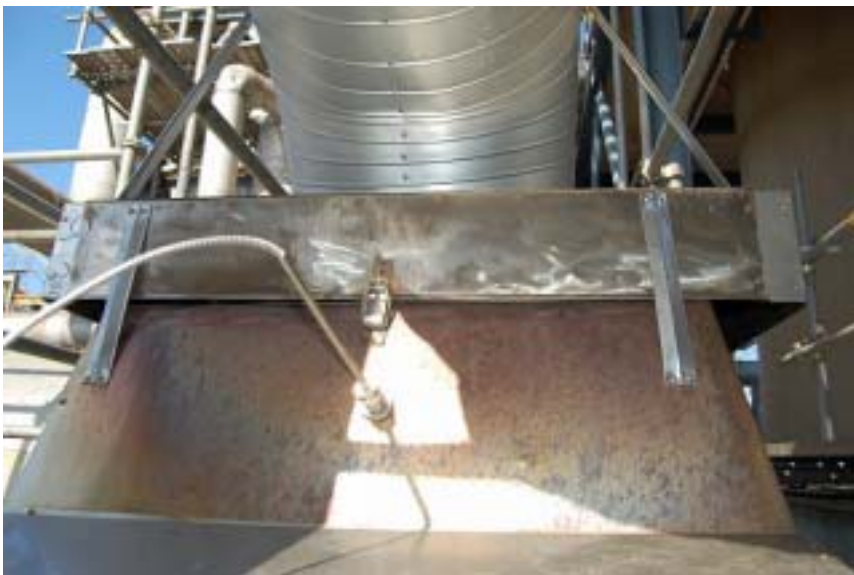
写真 2 出口ノズルに取り付けた状況(現状)

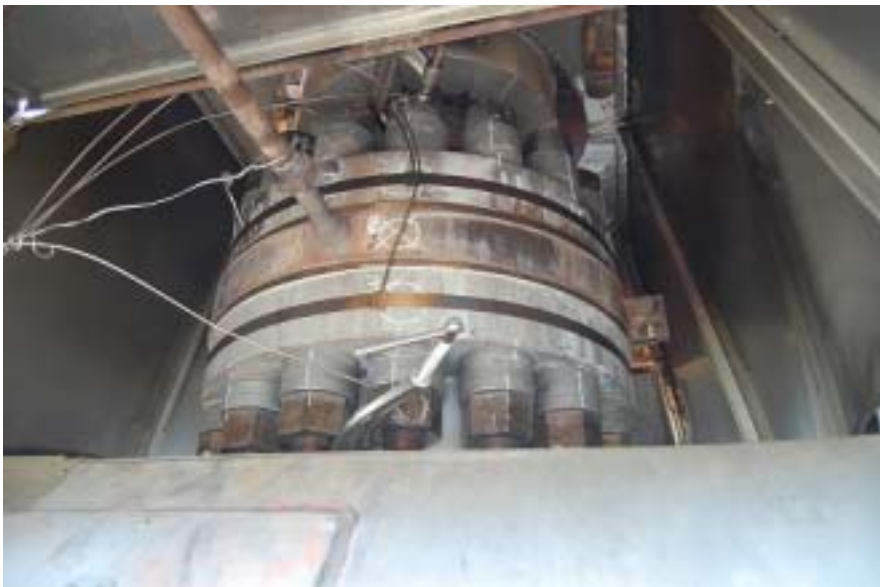
写真 3 下から見上げた状況(現状)

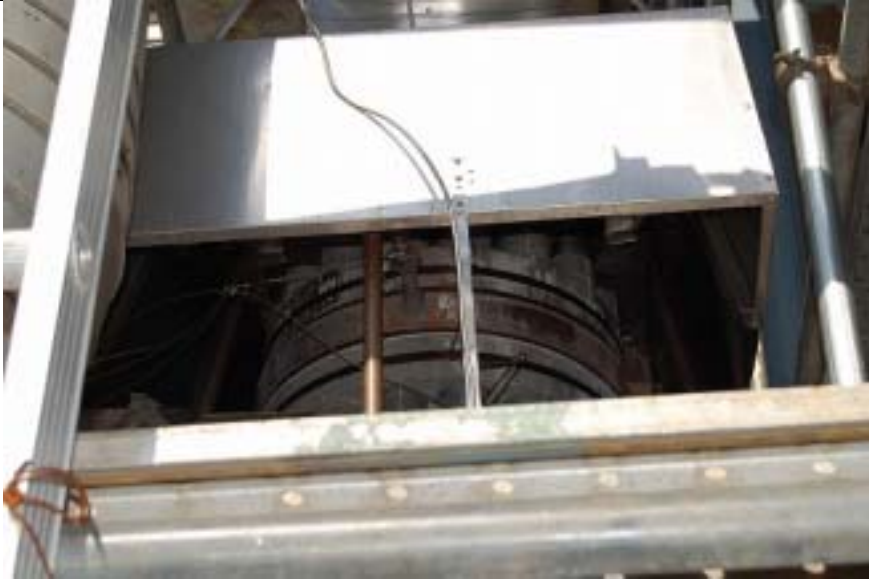
写真4 ウェザーシールとフランジ(現状)
