高圧ガス事故概要報告

整理番号 2007-201、207	事故名称 LP ガス充てん所の配管の外面腐食		
事故発生日時 2007-4-17 10時15分 2007-4-19 10時10分	事故発生場所 福島県いわき市(約28年経過) 福島県石川郡(約32年経過)		
施設名称 液化石油ガス充てん所	機器名 LP ガス配管	主な材料 STPG370S	概略の寸法 40A Sch40
高圧ガス名 液化石油ガス	高圧ガス製造能力 約50、100千m ³ /日(Nol.)	常用圧力 1.76MPa	常用温度 35
被害状況 LP ガス充てん設備の自主検査中、壁貫通部分の配管から漏えいを確認した(人的被害なし)。			
事故概要 自主検査において、気密試験を行っていたところ、配管からカニ泡程度の漏えいを発見した。 配管(塗装施工)がコンクリート壁を貫通する箇所では漏えいしていた(2007-201、図1、2、写真1、2)。 壁貫通部に塩ビ管のスリーブを入れて、施工していたが、配管の外面腐食により漏えいした(2007-207、写真3)。			
事故原因 壁貫通配管がコンクリート壁に埋め込まれている箇所の際間部、スリーブの際間などに雨水が浸入し、外面腐食が徐々に進行して、孔食が貫通した。 いずれも塗装配管であったが、経年により塗装面が劣化するなど腐食防食対策が十分に維持されていなかった。			
再発防止対策 コンクリート壁貫通部、ピット、埋設配管等の一斉点検を行う。 腐食防食措置を確実に施工し、以後の維持管理に努める。 コンクリート貫通穴を大きくし、メンテナンスし易い構造とすることも有効である。			
教訓 壁貫通配管は、腐食防食処理、施工方法が不適切であれば、外面腐食が懸念され、常に注意を払わなければならない箇所である。 経年設備では、設備と配管の不具合箇所を常に把握し、早期に対処する。小さな異常でも見落とせば大事故に繋がる恐れがある。 外面腐食は、見えないところ、見にくいところ、作業性の悪いところ、塗装・ケレンの困難なところなどが要注意箇所である。配管の通常見ていない(見えていない)部分、歩廊の下、ピット内、サポートとの接触面、保温配管の切り欠き部・隙間、二重管の止端部など、経年配管の維持管理には十分な気配りが必要である。 防食塗装は確実に施工し、維持しなければならない。十分なケレンとともに塗膜の良し悪しが防食性能を左右する。さらに、施工した腐食防食対策が有効に機能を維持しているかどうか常に点検しなければならない。 検査点検を外部検査機関に委託した場合は、設備劣化の懸念箇所についての情報を共有し、検査点検が確実に行われ、その結果を踏まえ、設備の維持管理に活用しなければならない。不具合箇所とともに、懸念される箇所も確実に報告させ、異常が発生する前に対処すべきである。

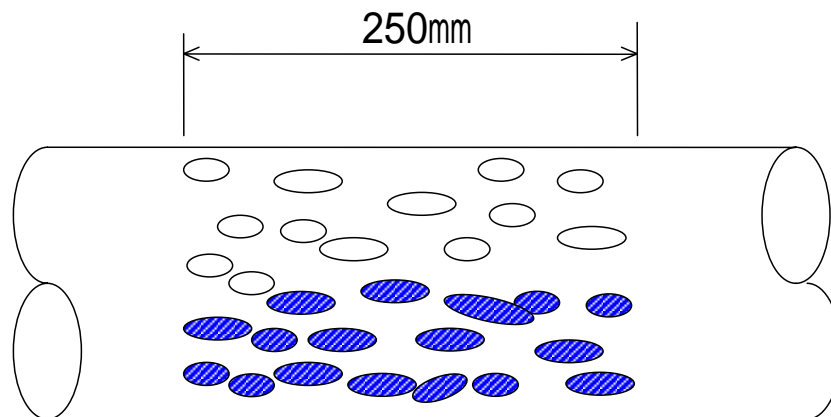
図 1 配管の外面腐食の概要

腐食深さ 最大 3.2mm(漏えい箇所は、0.35 から 0.7mm)
平成 18 年 8 月までコンクリート壁に埋め込まれていた。

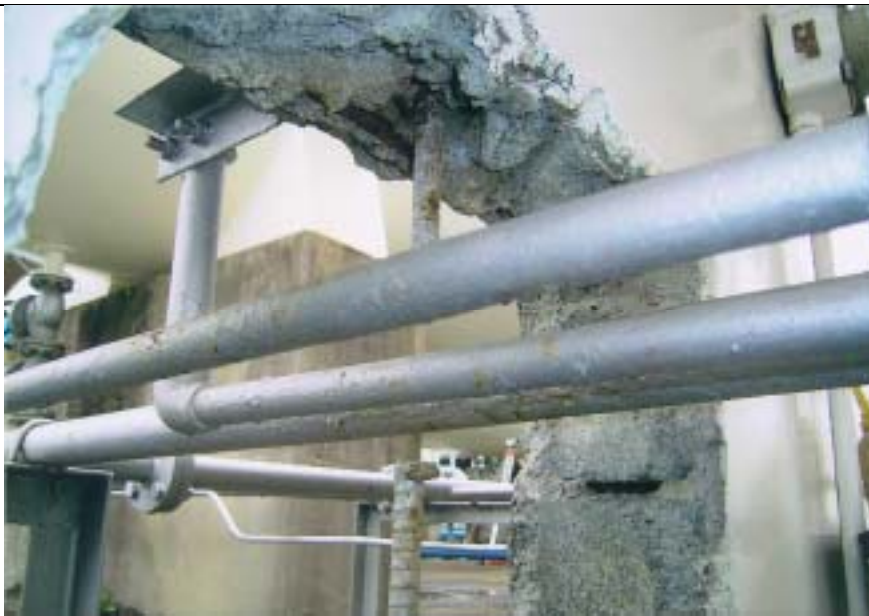
写真1 腐食した配管(当初は、コンクリート壁に埋め込まれていた)

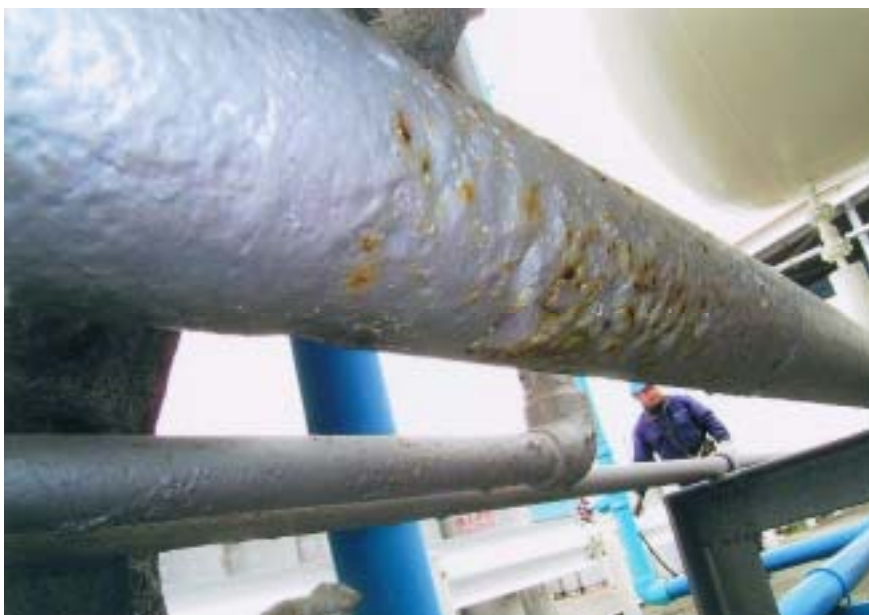
写真2 外面腐食の状況

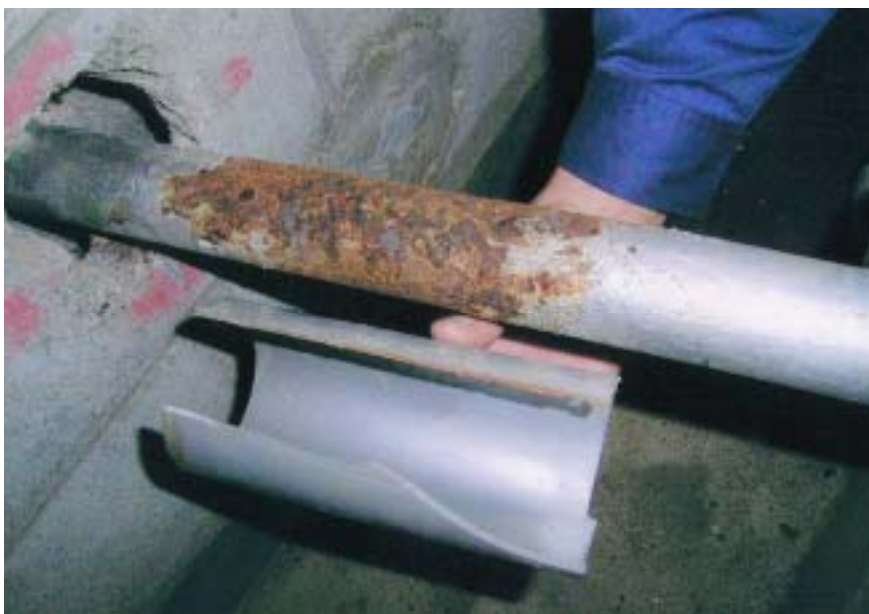
写真3 スリーブとの隙間で発生した外面腐食

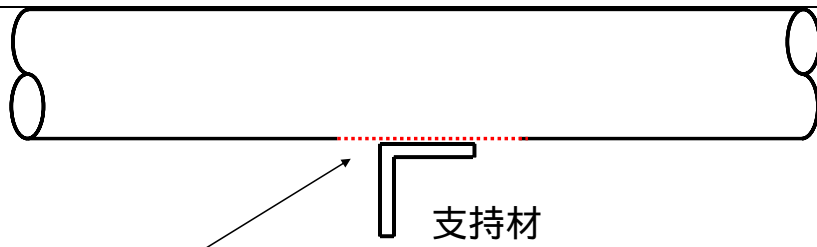
図 3 支持材との接触面の外面腐食

図 3、図 4 は、過去に LP ガス充てん所で配管の外面腐食により漏えい事故が発生した箇所である。

腐食箇所

支持材

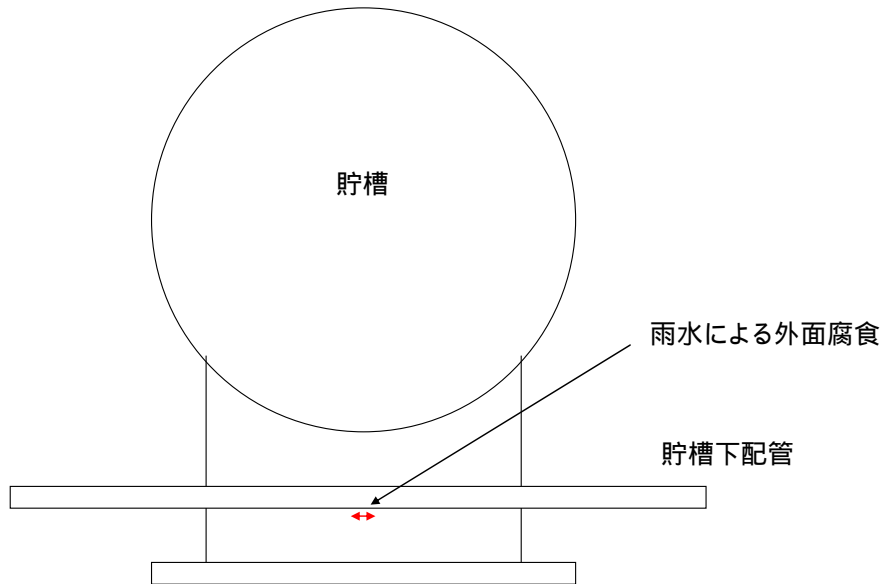
図 4 貯槽下配管の外面腐食

雨水による外面腐食
