## 高圧ガス事故概要報告

整理番号 2007-342	事故名称 液化窒素容器の転落・漏えい		
事故発生日時 2007-7-3 10 時頃	事故発生場所 東京都八王子市		
施設名称 液化窒素容器	機器名 液面計	主な材料 真鍮	概略の寸法 -
高圧ガス名 液化窒素	高圧ガス製造能力 120 リットル	最高充てん圧力 0.3MPa	常用温度 -196 ~ 35
被害状況 <p>キャスター付き液化窒素容器(商品名:セルファー)をトラックで運搬中、固定していたベルトが切れ、荷台から液化窒素容器(120L×2 本)が転落し、液面計が破損して液化窒素が漏えいした(人的被害無し)。</p>			
事故概要 <p>3トントラック(パワーゲート装備車)の専用架台には、既に、水素容器 6 本(47 L)、窒素容器 12 本(47L)、炭酸ガス容器 2 本(40L)が固定、積載されていた。充填所において、このトラックへキャスター付き液化窒素容器 2 本を積み込んだ。</p> <p>通常は、荷台に据え付けられた専用架台に荷締め機を使って固定するところであったが、既に容器が固定されていたので、後部ゲートに直接固定した。荷締め機を使い、後部ゲートの鉤フックを固定端として、ベルト一本のみで固定した。通常は、上下 2 箇所固定していたが、このときは 1 本であった。充てん所を出て 15m ほど走り、赤信号で停車した。しばらくして、青信号となったので発進した。</p> <p>このとき、後部ゲートを固定していた止め金具が外れ、ゲートが倒れて、液化窒素容器 2 基が路上に転落した。</p> <p>落下の衝撃により、上部のフロート式液面計が損傷し、その根本部分から液化窒素が漏えいした。</p> <p>荷締め機のベルトは破断していた。</p> <p>トラック運転手は、作業経験が数十年のベテランであった。</p>			
事故原因 <ol style="list-style-type: none"> <li>1. 後部ゲートが開いた原因は、ゲートを固定する 2 箇所の止め金具のうち、1 箇所しか固定していなかった。このとき、確実にロックしていたかどうかは定かでないが、これが原因で発進時に後部ゲートが開いたものと推定された。</li> <li>2. さらに、荷締め機のベルトが切れたことにより、容器が転落した。破断したベルトには他にも損傷があり、定期点検、日常点検を行っていなかった。</li> <li>3. 通常は、上下 2 本のベルト締めで固定するところ、1 本のみで固定していたので不安定であった。</li> <li>4. トラックの後部ゲート及び積載容器の固定が不完全であったことが容器転落の原因であった。</li> <li>5. さらに、容器を後部ゲートに直接固定したので、後部バンパからの距離(

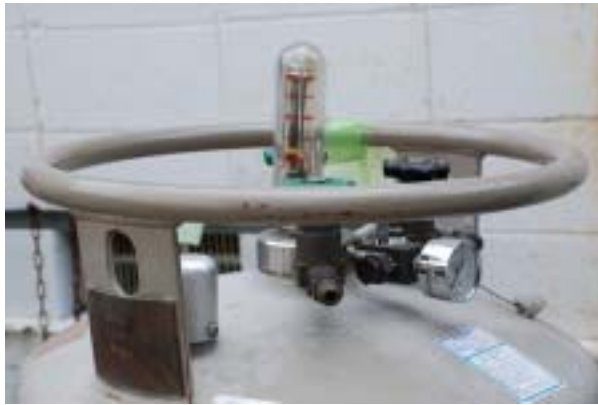
写真 ハンドルリング

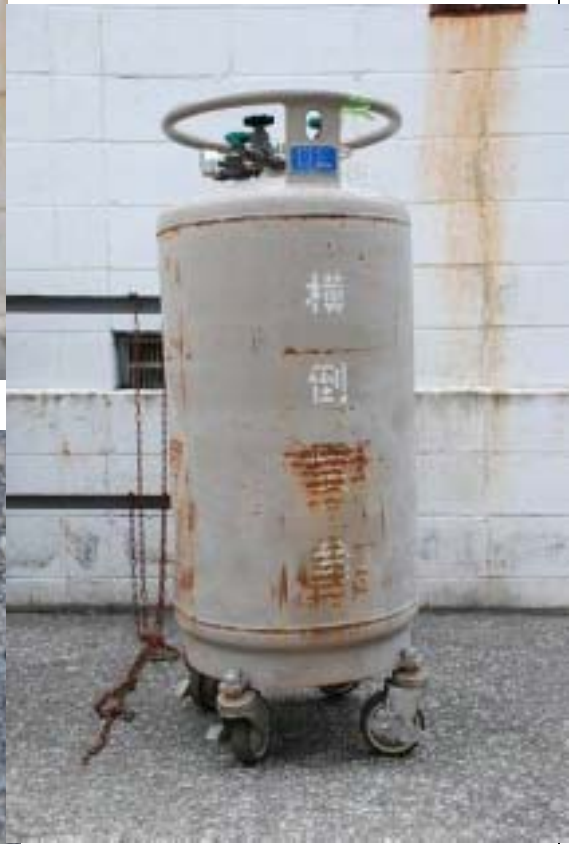
写真 転落容器(2本のうちの1本)の外観

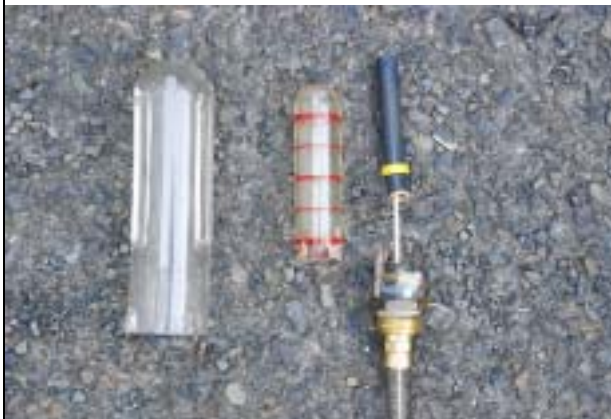
写真 液面計の損傷

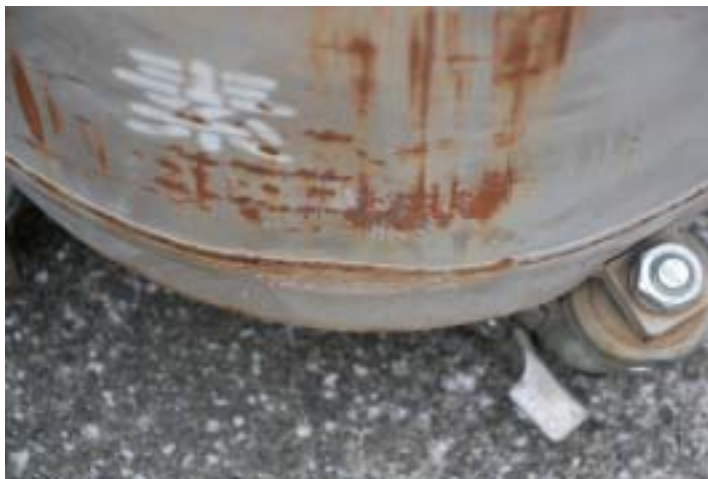
写真 周溶接部(下部)のへこみ状況

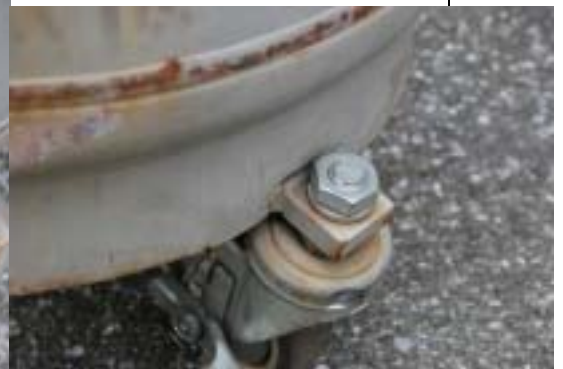
写真 キャスターの損傷状況

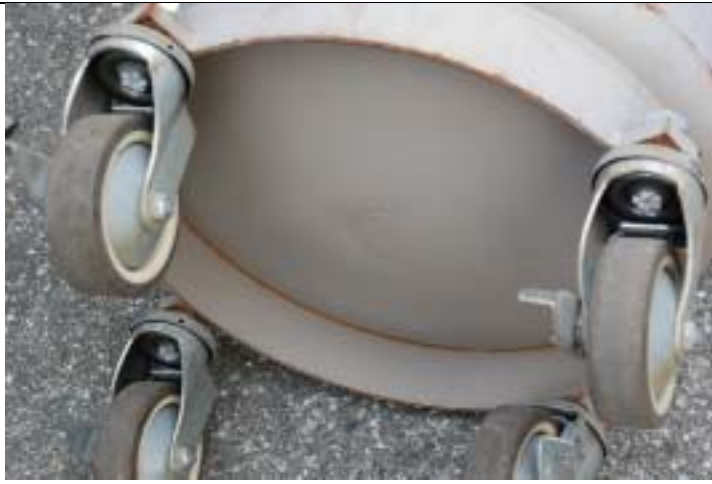
写真 下部鏡の損傷状況

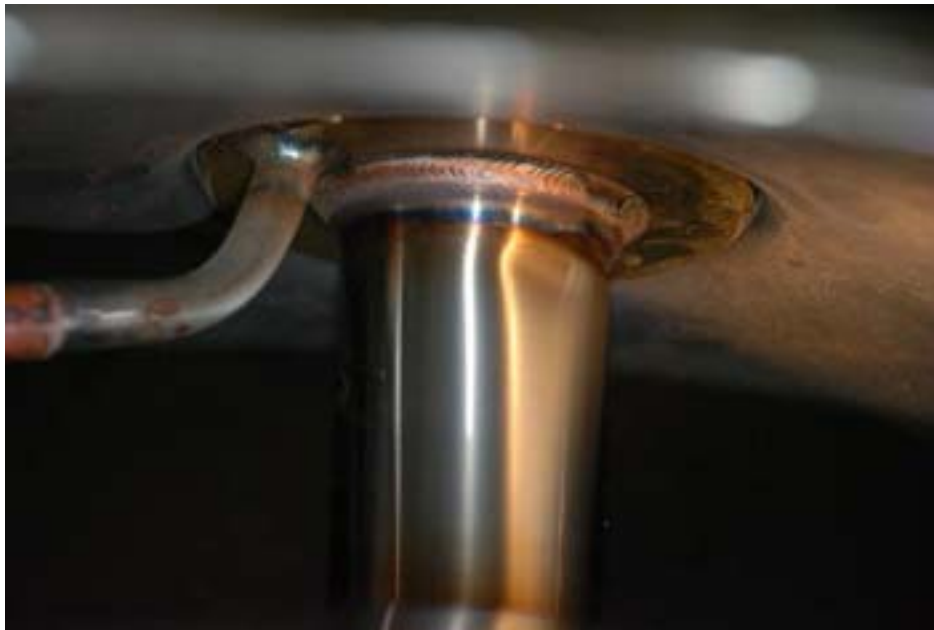
写真 内槽のネックチューブの損傷状況

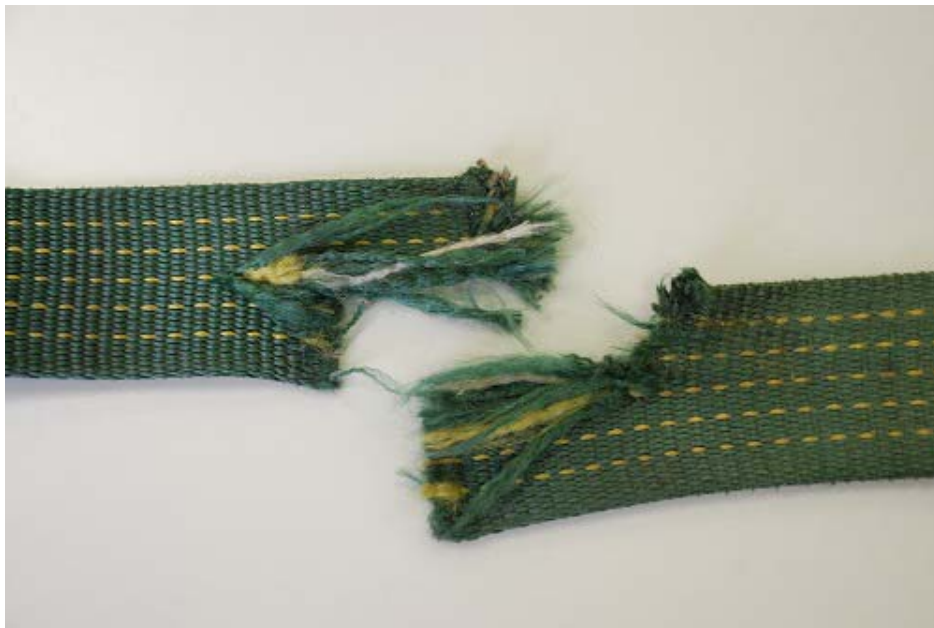
写真 切断した荷締め機のベルト

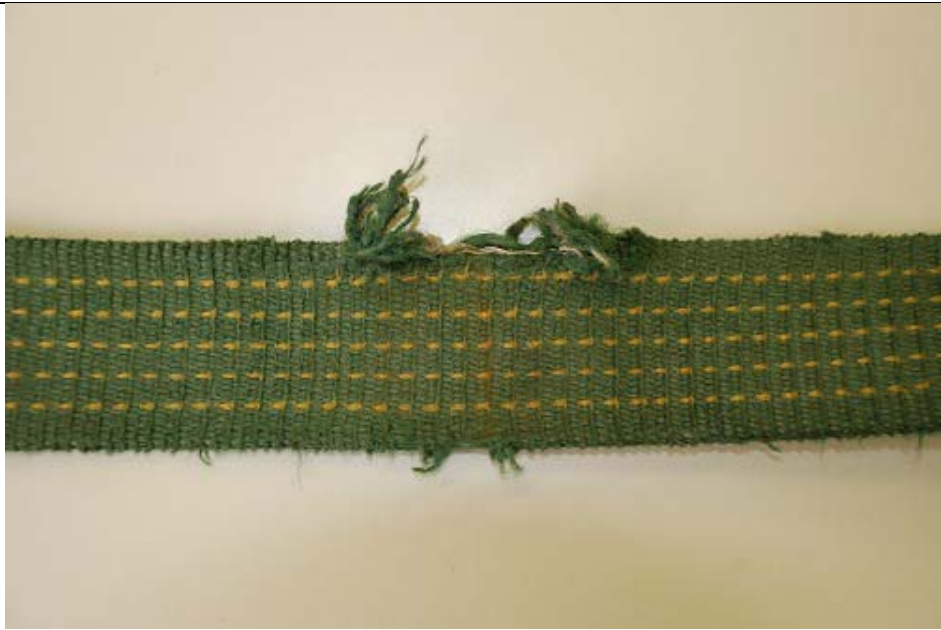
写真 ベルトの損傷

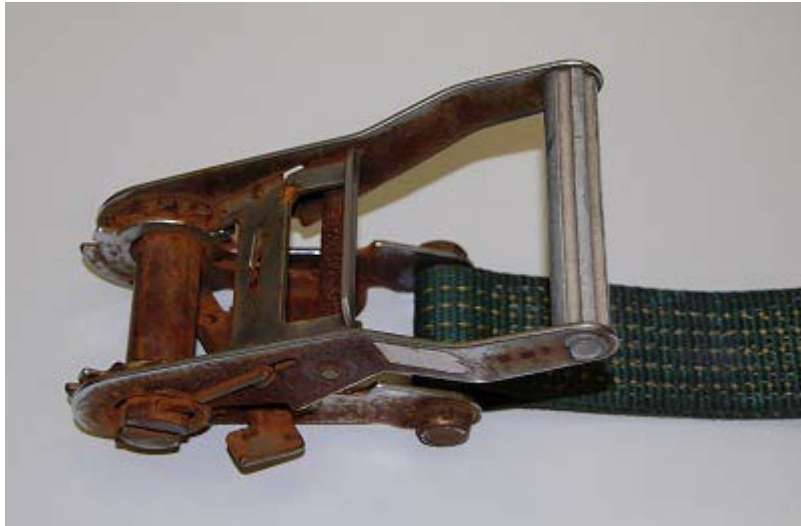
写真 荷締め機のラチェット部
