高圧ガス事故概要報告

| 整理番号 2007-364 | 事故名称 熱交換器及び除害設備からの毒性ガスの漏えい | | | |
| 事故発生日時 2007-7-13 14時00分頃 | | 事故発生場所 茨城県神栖市 | | |
| 施設名称 イソシアネート 製造設備 | 機器名 熱交換器及び 除害設備 | 主な材料(熱交換器) シェル: SB材 チャンネル: SUS材 ガスケット: テフロンシート | 概略の寸法(熱交換器) I.D.: 1.1 m L: 3.5 m フランジボルト: M20 | |

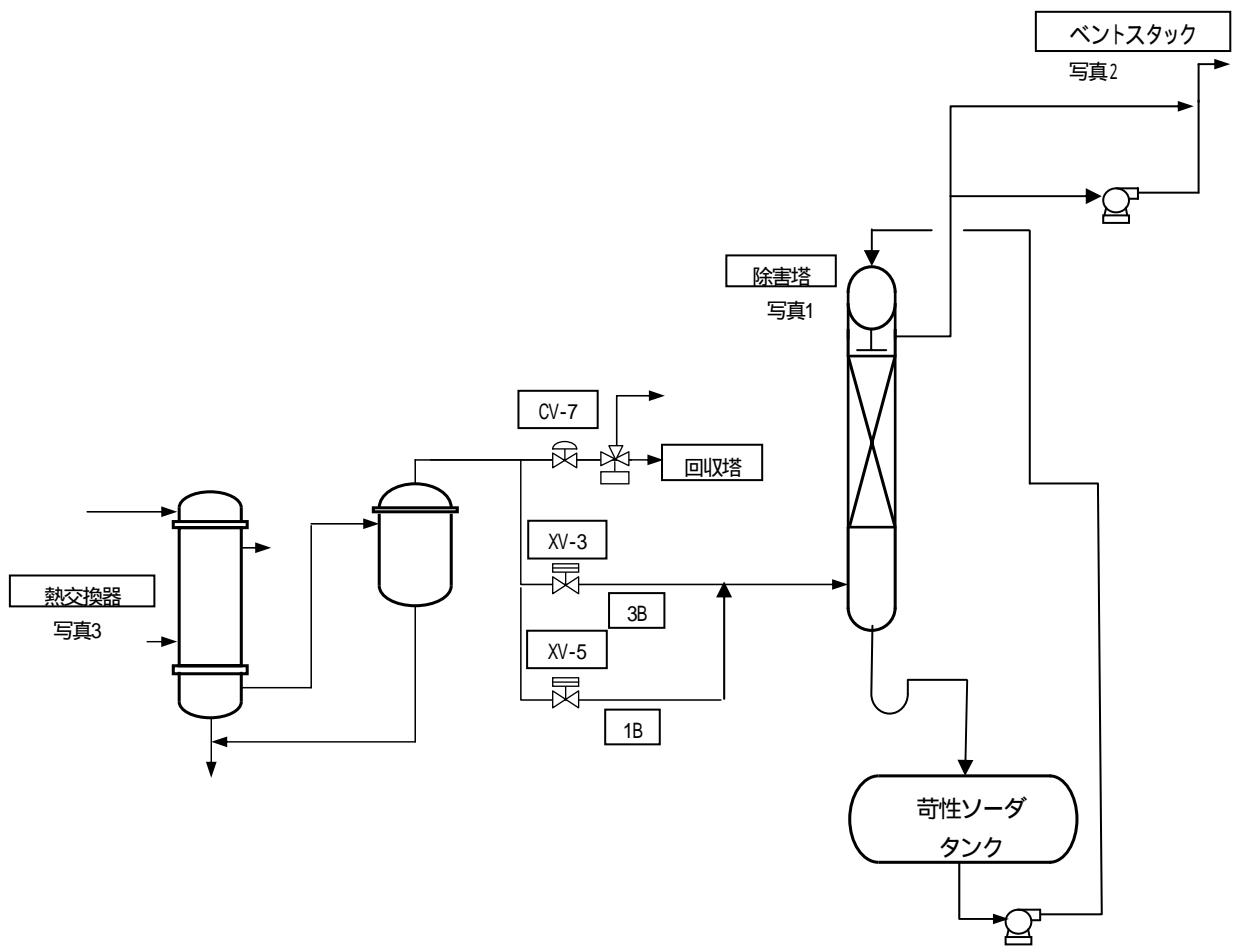
図1 イソシアネート製造設備フロー図

| 事故概要 イソシアネート製造設備において、反応器を運転中、パトロール員が、微かな臭気を覚知した。点検したが漏えい箇所を特定できず、設備を停止して気密試験を実施することにした。 設備停止後、反応器内ガスを回収塔へ送るため計器室から制御弁(CV-7)を開け、脱圧操作を開始した。速やかな脱圧を意図し、ON-OFF弁(XV-3)を開き、除害塔へ送気した。 その直後、ベントスタックのガス検知器警報が発報したため、運転員は異常に気付き、送気先を回収塔に戻した。数分後には除害設備は定常状態に復帰した。 その後、製造設備の気密試験の結果、漏えい箇所が熱交換器の本体フランジであることが判明した。当該箇所の増し締めを行うと共に、類似箇所の増し締めも実施した。 | | | | |
| 事故原因 除害設備からの漏えい 通常、反応器内ガスは、制御弁(CV-7)で回収塔に送り、反応器内圧0.1MPa以下で、残ガスをON-OFF弁(XV-3)で除害設備(除害塔)に送って除害処理する。 作業手順書では、ON-OFF弁(XV-3)を用いて脱圧を実施する場合は、反応器内圧が0.1MPa以下、それ以上の圧力の場合は、脱圧ラインON-OFF弁(XV-5)を用いるように定めている。 今回、脱圧を急ぐため、反応器内圧が0.3MPaにもかかわらずON-OFF弁(XV-3)を用いて脱圧を行ったため、除害能力を超えたガスがベントスタックから放出された。 熱交換器フランジからの漏えい 発災後にボルトの締め付け具合を調査した結果、漏えい箇所付近のボルトが緩んでいた。ボルトが緩んだ原因の1つとして、スタート、ストップの繰り返し(バッチ運転)による運転温度の変化が考えられる。 この熱交換器は、ホットボルティングは行っていたが、トルク管理は行っていなかった。 後日の開放点検で、フランジ、ボルト・ナットなどには異常が無かったが、ガスケットは若干変形しており、ボルトを過度に締め付けた可能性があることが判明した。 | | | | |

| 再発防止対策 除害設備からの漏えい システムを変更しON-OFF(XV-3)弁は、反応器内圧が0.1MPa以上の時は開かないようにした。 反応器内圧が0.1MPa以上の時に脱圧する場合は、脱圧ラインON-OFF弁(XV-5)を使用すること | | | | |

を再教育して徹底した。
