高圧ガス事故概要報告

整理番号 2007-463	事故名称 高圧法ポリエチレン製造施設の流量調整弁付近の火災		
事故発生日時 2007-9-7(金) 6時55分	事故発生場所 神奈川県川崎市		
施設名称 高圧法ポリエチレン製造施設	機器名 1次昇圧機の戻り配管 VENTノズル	主な材料 STPL380S	概略の寸法 20A t5.5mm
高圧ガス名 エチレンガス	高圧ガス製造能力(Nol.) 6,240 千 m ³ /日	常用圧力 吐出 13MPa 吸入 3MPa	常用温度 -35
被害状況 パトロール中、高圧法ポリエチレン製造施設の1次昇圧機の戻り配管にある流量調整弁付近で火災を発見した(人的被害なし)。			
事故概要 定常運転中、運転員が定時パトロールで高圧法ポリエチレン製造施設の1次昇圧機の戻り配管にある流量調整弁付近で炎を現認した。直ちに計器室へ連絡し、緊急停止操作を開始した。消防へ通報するとともに、自衛消防隊による消火活動を開始した。約55分後、公設消防隊により鎮火が確認された。			
事故原因 原因は、流量調整弁の直下にあるブローノズルの取り付け溶接部(スミ肉)に発生した割れが貫通したことにより、プロセス流体のエチレンガスが漏えいした。ブローノズルには、異常な腐食などはなかったが、スミ肉溶接部の止端部近傍に割れが貫通していた。漏えいしたエチレンガスは、氷結していた保冷材の間を通過して、下流側にある手動弁とブロー弁付近から外部に漏えいし、火災となった。着火源は、静電気と推定。現場の風下に設置していたガス検知器の濃度が、火災発生の3時間前から少しずつ上昇しており、着火直前でLEL9%に達していた。割れ部を詳細に検査したところ、ボスとノズルのスミ肉溶接に外周38mm、内周31mmの割れ(割れの片端は、溶接止端部から母材を貫通する割れ。他端は、母材のみを貫通する割れ)が確認された。破面観察の結果、疲労割れと判断した。ブローノズルは、ブロー弁の先端まで約420mmの高さがあるが、ステーなどの補強がなかった。運転に伴う年2回の起動停止時に、配管は振動が発生し、運転開始から36年を経て、疲労割れが進展したものと推定した。また、直近にある流量制御弁の動作に伴う振動発生も疲労割れを助長させた可能性がある。

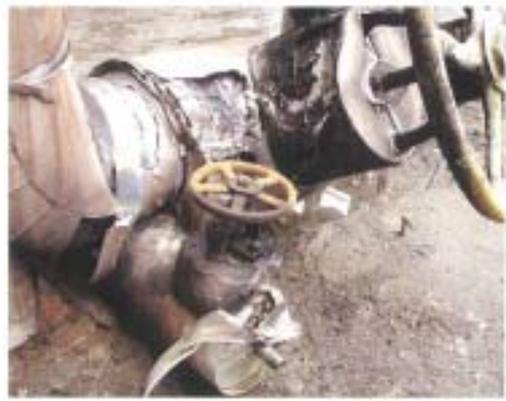
写真2 の焼損部写真

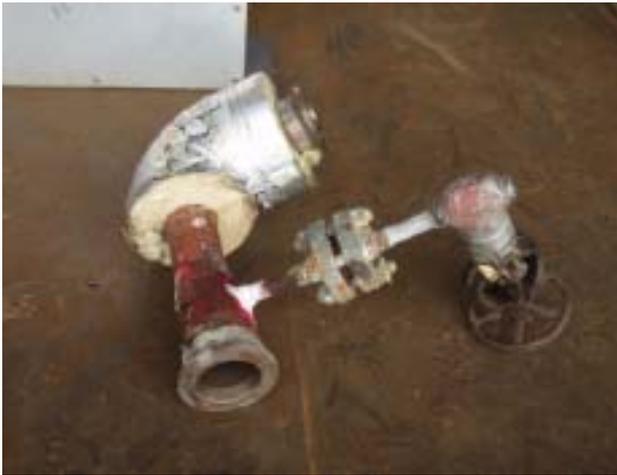
写真3 部のPT 検査写真

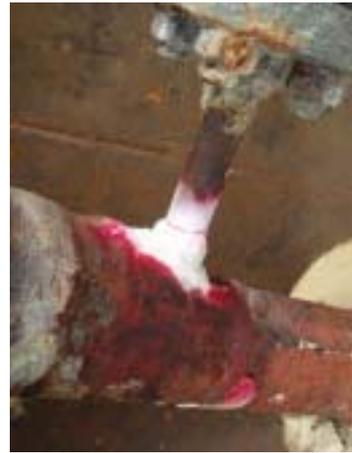
写真4 の漏洩部写真

再発防止対策 類似箇所(外径1インチ以下、長さ300mm以上のブロー弁が付いた配管)の調査点検を実施する。リスクの高い配管については、サポートなどで補強するか、または、リスク軽減措置として、ガス検知器による点検頻度の増加を図る。発災したVENT弁は不必要であり撤去する。

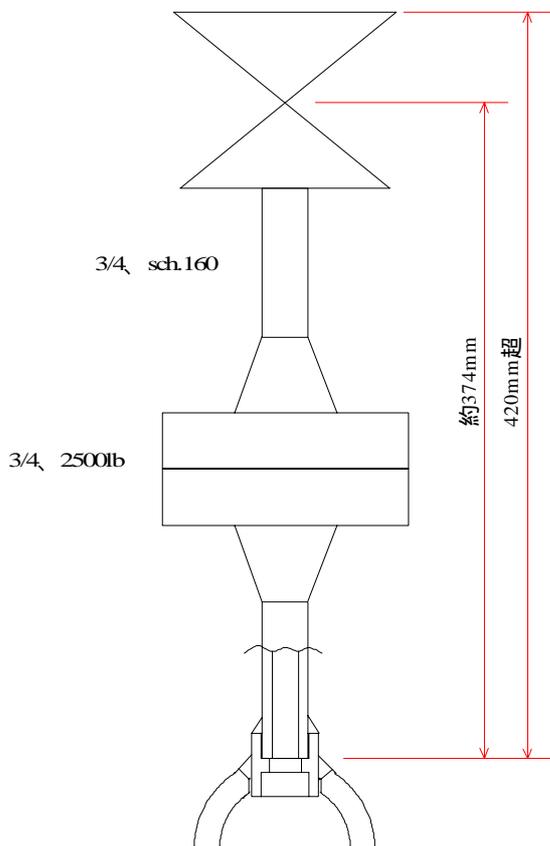
図2 ベントノズルの概要

ベントノズルのフランジは、2500 ポンド WN、SCH.160 であった。ボス取り付け部は、スミ肉溶接で取り付けられていた。弁とフランジでトップヘビーとなっており、サポートもなく、スミ肉溶接部に応力集中が起こることは明らかであった。このように、事故に至ってから改めて認識することも多いので、類似災害の防止には、過去の事故事例を参考に、設備・配管の改善点を洗い出して欲しい。
