## 高圧ガス事故概要報告

整理番号 2007-500	事故名称 第3潤滑油水素化精製装置からの水素等漏えい事故		
事故発生日時 2007-9-26 午前8時24分頃	事故発生場所 和歌山県海南市		
施設名称 第3潤滑油水素化精製装置	機器名 反応器出口熱交換器 (Uチューブ式)	主な材料 チャンネル フランジ: SF50 フランジボルト: SNB7	概略の寸法 O.D 430mm × 約L4,700mm
高圧ガス名 水素 + 硫化水素 + 潤滑油	高圧ガス製造能力 254,332m <sup>3</sup> /日 (標準状態)	設計圧力 チューブ側: 6.08MPa シェル側: 6.62MPa	設計温度 チューブ側: 355 シェル側: 340
被害状況 反応器出口熱交換器(3LE-1)のチャンネルフランジ部から水素、硫化水素、潤滑油が微量漏えいした。(人的被害なし)			
事故概要 第3潤滑油水素化精製装置の原料フィードポンプの軸受けに異常音が発生し、ベアリング交換を実施するために、26日、7時30分頃から計画的なシャットダウンを実施していた。 シャットダウンに伴い、原料油の供給を停止、加熱炉のメインバーナーを消火し、装置系内を水素循環しながら、降温作業を行っていた。 降温作業中、8時24分頃、反応器出口熱交換器(3LE-1)のチャンネルフランジ部より内部流体(水素、硫化水素、潤滑油)が微量漏えいした。 直ちに、脱圧及び窒素置換を実施し、消防へ通報を行った。 漏えい箇所は、ガスケットに付着した漏れ跡から推定すると、チャンネル側から見てフランジの上側を12時として約5時の方向であった。			
事故原因の分析 発災時の熱交換器チューブ側入口温度は通常運転温度の309 対して222であった。 この事業所では、運転温度が200 以上の機器については、ホットボルティングを行っており、発災機器もホットボルティングの対象であった。 過去のシャットダウン等の降温作業時に、発災機器での漏えいはなかった。 発災したフランジ部のひずみ測定の結果、特に問題はなかった。 フランジのナピン部に損傷はなかった。 ガスケット当り面のPT結果について、割れ等無く問題は無かった。 ガスケット、ボルト、ナットにも、き裂、腐食、ガジリ等、問題となる損傷は認められていない。 降温操作は、基準で定められた降温速度50 /h に対して、30 /h で行っていた。 締め付け管理について、従来、高温・高圧機器2B以上のボルトを使用するフランジでは、定量的な管理を行っていたが、発災フランジのボルトサイズは1・1/4Bであり、管理対象外であった。 また、シャットダウン時は、降温の途中段階で、機器内部のオイルカットを行っており、スタートアップ時の昇温中と比較して温度勾配が大きい。 従って、この機器は、ホ

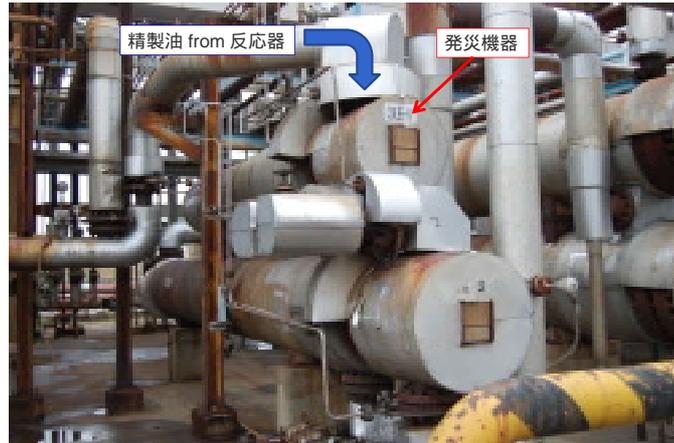
・発災熱交換器(3LE-1)外観

ない。)のため、締め付け力にバラつきがあり、降温時の締め付け力の低下に伴い、十分なガスケット面圧が保てなくなったため、内部流体が漏えいしたものとみられる。

- ・ 定量的締め付け管理を行う対象範囲を拡大し、締め付け管理の強化を行った。
- ・ 当該装置内の定量的締め付け管理を行っていない 1B 以上のボルトを使用している他の高温・高圧機器についてボルトの緩みをチェックした。
- ・ 他の装置の定量的締め付け管理を行っていない高温・高圧機器については、アイドリング運転又はシャットダウン時にはボルトの緩みをチェックすることとした。

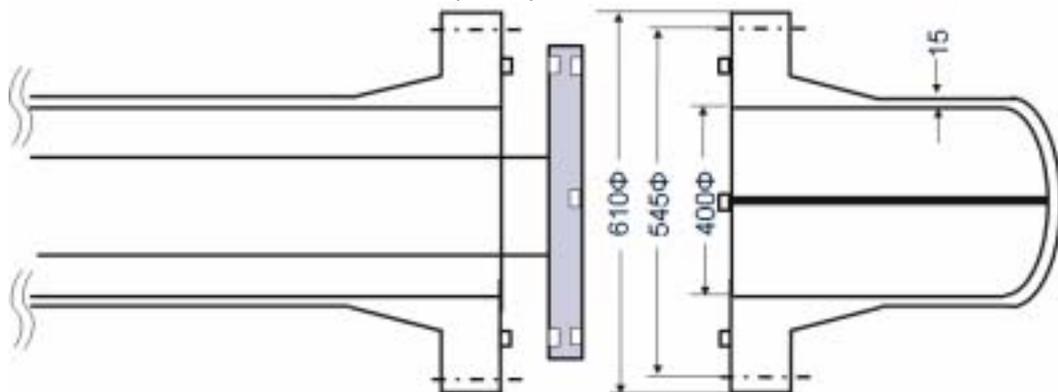
・チャンネルフランジ部概略図及び熱交換器(3LE-1)仕様

チューブ側	シェル側
内部流体	水素 + 硫化水素 + 潤滑油	水素
設計圧力	6.08MPa	6.62MPa
設計温度	355	340

寸法：O.D 430mm × 約 L4,700mm  
材質

- ・チューブ：SUS321、
- ・シェル：A204 + SUS321
- ・フランジ：S F 5 0
- ・チャンネルフランジボルト  
：SNB7 1-1/4-8UN × 20 本  
フランジはナビン付き
