高圧ガス事故概要報告

整理番号 2007-597	事故名称 冷凍設備における配管破断による冷媒の漏えい			
事故発生日時 2007-11-13 15 時頃		事故発生場所 栃木県芳賀郡		
施設名称 試験室 冷凍設備	機器名 電磁弁接続配管	主な材料 弁本体:BC 配管:C1220T	概略の寸法 φ 22.2mm、t1.2mm	
内容物 フルオロカーボン 404A		高圧ガス製造能力 213.7 冷凍トン/日	設計圧力 2.21MPa	設計温度 50°C
被害状況 冷凍設備の蒸発器入口に設置された、電磁弁入口の配管ろう付け部が破損し、冷媒が漏えいした(人的被害無し)。				
事故概要 試験室の冷凍設備の蒸発器入口に設置された、3 系統ある電磁弁配管において、1 系統の電磁弁入口の配管ろう付け部が破断し、冷媒のフルオロカーボン 404A が約 2t 漏えいした。また、他のもう 1 系統の同一箇所についても、割れが発見された。				
事故原因 ○疲労破壊 ①調査の結果、電磁弁入口の配管ろう付け部で、それぞれ全周破断、半周割れが発生していた。 ②破面を観察した結果、ビーチマークが確認された。このため、電磁弁入口配管には疲労により割れが発生していたと考えられる。(当設備は、平成 19 年 6 月から使用し、ほぼ毎日、半日間程度稼動)。 ③細い銅配管に、質量の大きな電磁弁が支持無しで接続されていた。このため、振動の影響を受け易い構造であった。 ④電磁弁の開閉時、ウォーターハンマー現象による振動が発生していた(参考:冷媒の流速:約 1m/s)。振動を抑えるため、数箇所を U バンドで固定していたが、振動により U バンドのナットが緩んでおり、またナットが脱落した箇所もあった。 ⑤破断部は、水平方向で 22mm、上下方向で 5mm の芯ずれが発生していた。ずれの原因は、現地施工時のずれ、電磁弁の支持がないことによる自重及び振動に起因する配管の変形、破断時の衝撃などが考えられる。 ⑥従って、ウォーターハンマー、電磁弁直下の支持がないこと及び固定ナットが緩んでいたことにより振動が繰り返し発生し、また芯ずれによる静的応力も加わった複合要因により、電磁弁入口のろう付け配管部分に応力が集中し、き裂が発生したと推定される。

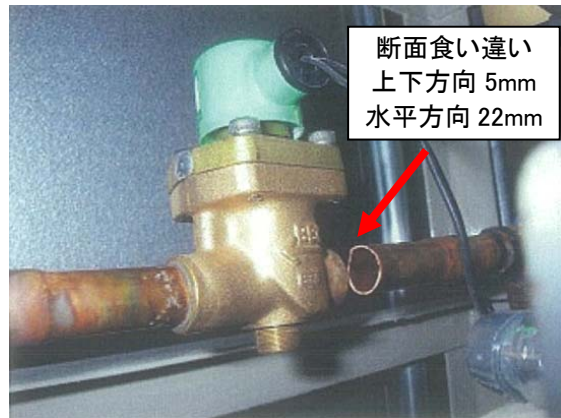
写真 1 ①電磁弁破断状況

再発防止対策 ①振動を抑制するため、以下の項目を実施した。 ・ 電磁弁本体及び配管に支持を追加した。 ・ U バンドのナットを、シングルナットからダブルナットに変更した。 ②ウォーターハンマーの防止対策として、以下の項目を実施した。 ・ 電磁弁のポート径を φ 20mm から φ 15mm に変更した。 ・ 衝撃を抑制するため、電磁弁にバイパス回路を組みこんだ。 ③水平展開として、他の電磁弁周りのろう付け部の浸透探傷試験を行い、疲労割れの発生の有無を確認した。

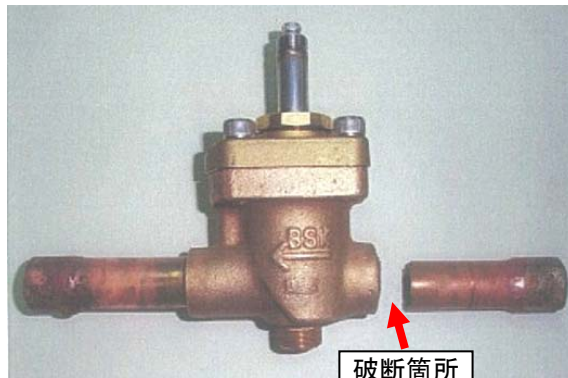
写真 2 ①電磁弁外観

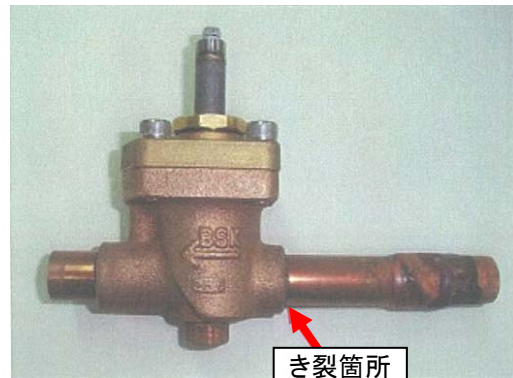
写真 3 ②電磁弁外観

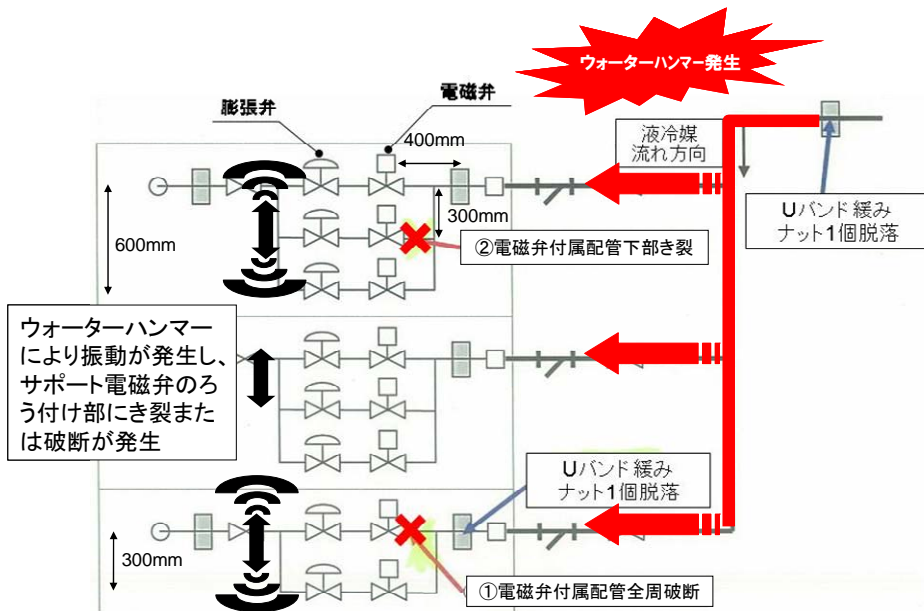
図 2 漏えい箇所付近概略(3系統が垂直に配列)

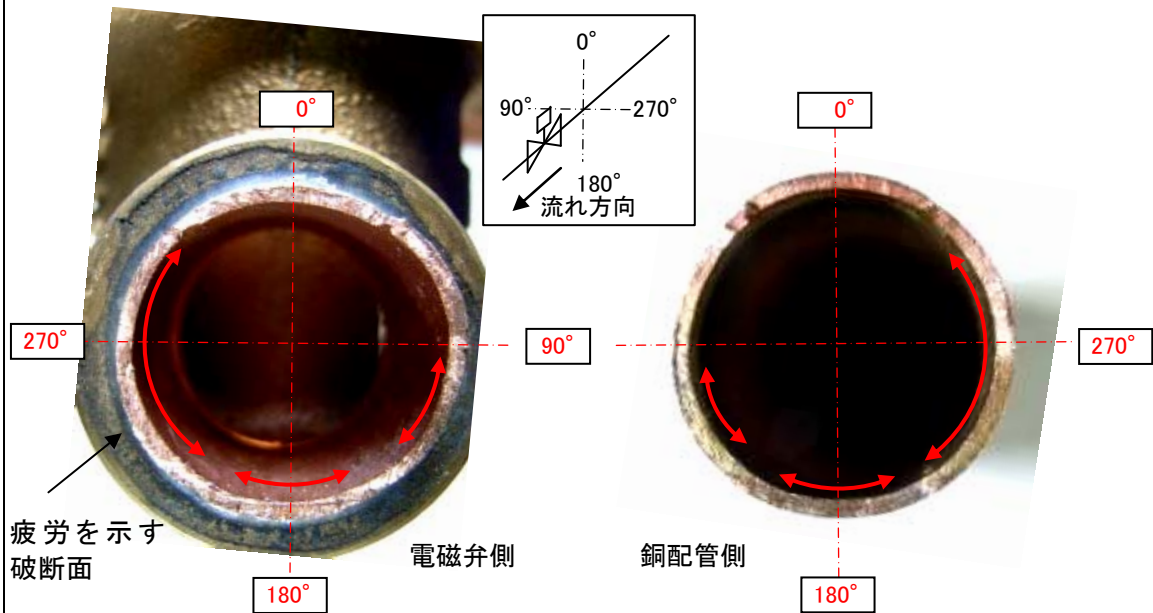
写真 4 ①電磁弁銅管破断面

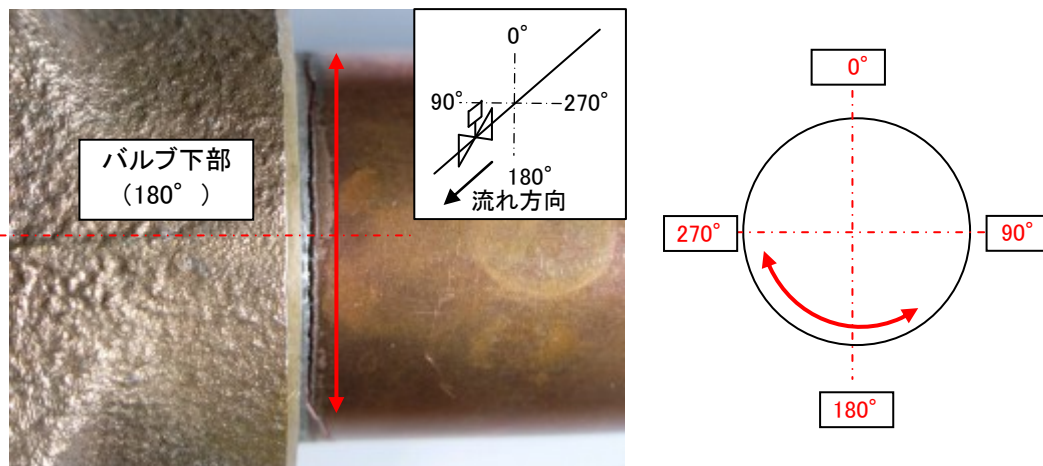
写真 5 ②電磁弁銅管割れ状況

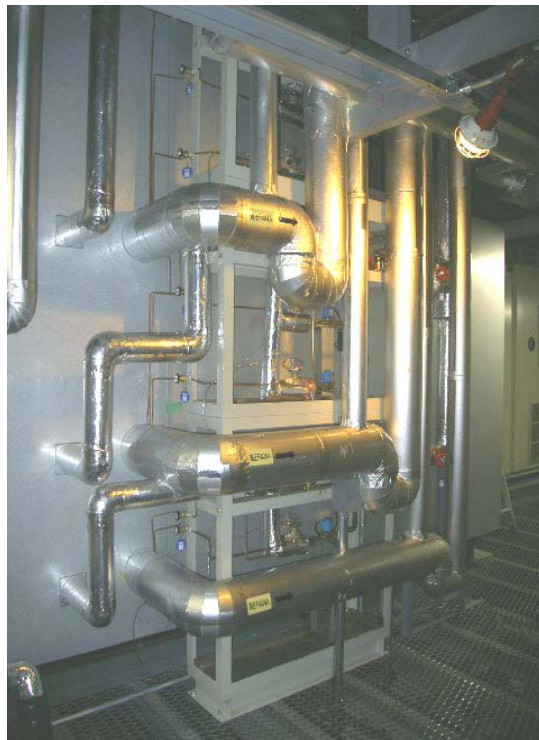
写真 6 事故防止対策処置後の設備外観
