高圧ガス事故概要報告

整理番号 2007-675	事故名称 メタノール蒸発加熱器のチャンネルフランジからの漏えい			
事故発生日時 2007-12-11 3時00分頃		事故発生場所 茨城県神栖市		
施設名称 一酸化炭素製造設備	機器名 メタノール蒸発加熱器 (熱交換器)	主な材料 チャンネルフランジ:ステンレス鋼 シェルフランジ:炭素鋼 ガスケット:メタルガスケット	概略の寸法 I.D.: 650mm L: 4700mm	
内容物 メタノール		高圧ガス製造能力 54.5 千 Nm ³ /日(Nol.)	常用圧力 0.90MPa	常用温度 340
被害状況 メタノール蒸発加熱器のチャンネルフランジからメタノールが漏えいした。(推定漏えい量:10cc、人的被害なし)				
事故概要 12/3 一酸化炭素製造設備の触媒追加・再生工事のため、設備の一部を停止した。熱媒油加熱用の熱媒ヒータは、アイドル運転(315)を実施していた。 12/5 AM10 時、計画停電に基づき熱媒ヒータを停止した(PM17 時に再起動)。このため、熱媒油温度は約 200 まで低下した。 12/9 AM7 時、熱媒油の昇温を開始し、AM10 時に 315 への昇温が完了した。 12/9～10 メタノール分解設備、CO ガス精製設備などの運転を開始し、運転ロードを徐々にアップさせた。(～50%) 12/11 定時パトロール中の運転員が、メタノール蒸発加熱器の漏れ確認ノズルからメタノールが漏えいしていることを発見した。設備を緊急停止(発見から約 30 分後)し、関係官庁に通報(同約 1 時間後)した。その後、メタノール蒸発加熱器の保温材を解体し、漏えい検知を実施したところ、チャンネルカバーフランジ部より、0.2～0.3vol%のガスが検知されたため、一酸化炭素製造設備を緊急停止した。				
事故原因 温度低下によるフランジボルト締め付け力の低下 発災後にフランジボルトの締め付け力を測定したところ、規定値より約 2 割低下している箇所があった。 ボルトの締め付けは、トルクレンチを使用して締め付けられなかったため、ガスケット面圧は元々不均一であった可能性がある。 さらに、発災直前の計画停電時、温度が約 100 低下した。その後の昇温時、ホットボルティングを実施しなかったため、フランジボルトの伸びにより、締め付け力及びガスケット面圧が低下して漏えいに至ったと推定される。 ホットボルティングが実施されなかった理由 平成 16 年、同熱交換器において熱媒油が漏えいして火災となった事故があった。当時の事故の対策として、50 以上の温度降下があった場合は、ホットボルティングを実施する基準が新たに制定された。 ただし、このホットボルティングの基準は、設備の定修後のスタートアップが想定されていた。

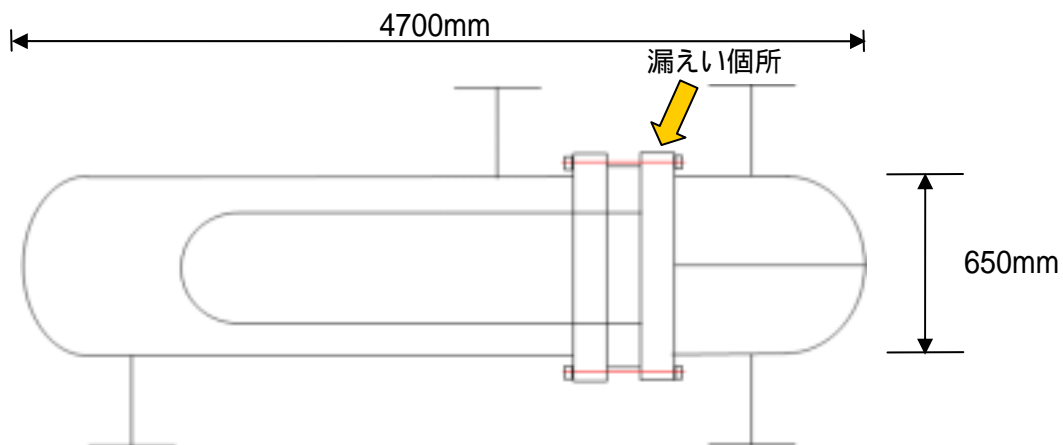
図 2 メタノール蒸発加熱器の概略図

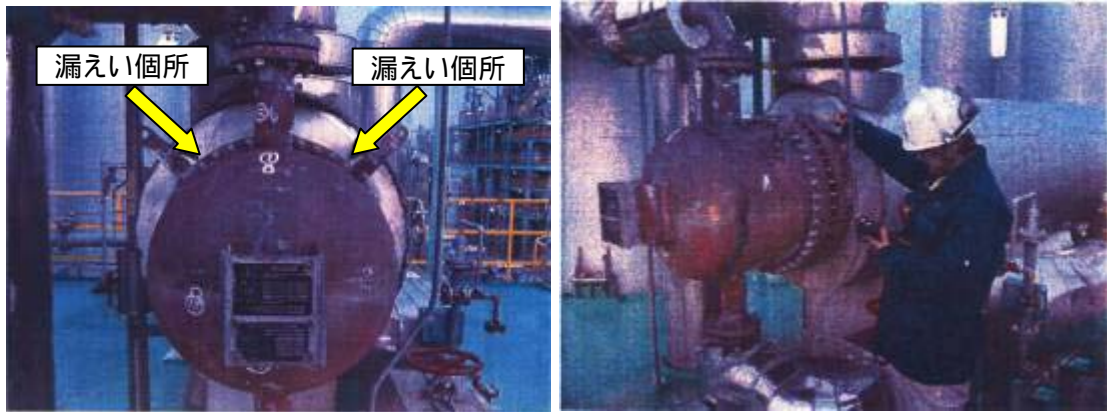
写真1 漏えい検知箇所(事故直後)

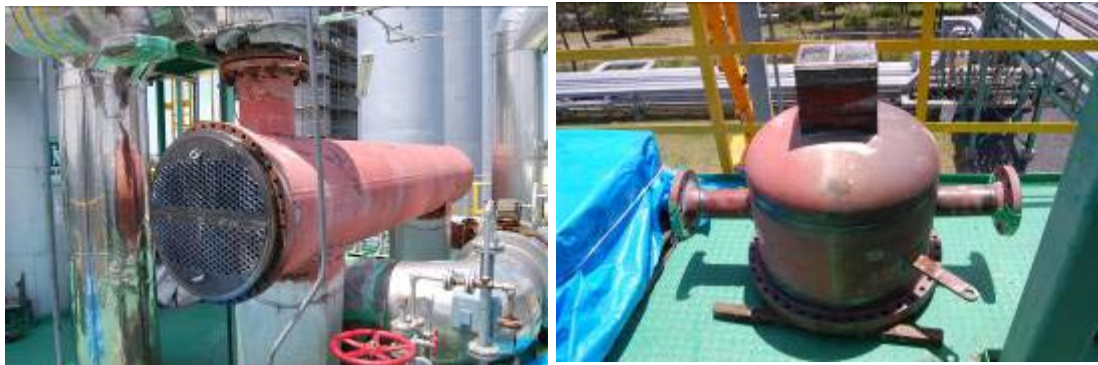
写真2 熱交換器(発災から数か月後の整備中に撮影)
