高圧ガス事故概要報告

整理番号 2007-682	事故名称 LP ガス充てん設備における配管溶接部からの漏えい		
事故発生日時 2007-12-13 9時30分頃		事故発生場所 埼玉県狭山市	
施設名称 LP ガス充てん設備	機器名 ポンプ吐出側配管溶接部	主な材料 STPG370	概略の寸法 Sch40 40A
内容物 LP ガス	高圧ガス製造能力 約 350 千 m ³ /日 (NoI.)	常用圧力 1.77MPa	常用温度 常温
被害状況 LP ガス充てんポンプ吐出側の配管の溶接部2箇所から、LP ガスが漏えいしていた (人的被害無し)。			
事故概要 LP ガス充てん設備において、朝の充てん作業(約 2 時間)が終了し休憩時間となった。ポンプの電源を OFF にするため、作業員がポンプに向かったところ、ポンプ吐出側の配管の溶接部2箇所からLP ガスが漏えいしていた。なお、付近(2m 以内)に設置された検知警報設備は作動しておらず、漏えい開始直後に発見されたものと推定される。			
事故原因 配管には、過度の腐食、損傷等は観察されなかった。 振動を防ぐためのサポートは、貯槽へのリターン側に1箇所のみ設置されていた。検査事業者及び県の詳細調査の結果、溶接部において、開先が十分に取られていないこと、溶込み不良、ルート間隔不足、芯ズレ等が見受けられた。 このため、溶接箇所の欠陥箇所から、長年にわたる僅かな振動、充てんによる圧力変動等によりき裂が徐々に進展し、開口したものと推定される。 過去、フランジ部またはポンプのメカニカルシール部から漏えいしたことはあったが、配管の溶接部からの漏えいは初めてであった。 漏えいした2箇所のうちの1箇所については、配管の先に以前は自動流量調整弁が設置されていたが、現在は取り外され、バルブの先に閉止板が取り付けられた状態であり、振動の影響をより受け易い構造となっていた。			
再発防止対策 配管は一式更新し、他の同類箇所についても今後更新を検討する。 日常検査では、従来、ポンプ起動時における目視検査のみ実施していたが、今後は石鹼水による漏えい検査を実施する。			
教訓 配管溶接部における非貫通欠陥を、RT 以外の方法にて発見することは容易ではない。特に長期間使用された配管の溶接部については、今回の事例のように開口する可能性があるため注意が必要である。 配管溶接部に不具合があった場合、同時期に製作された同様箇所について問題が無いかどうか、事業者自身による詳細な調査が必要である。 この配管には、以前自動流量調整弁が取付けられていて、撤去後はバルブに閉止板を入れた状態であり、振動に対してより影響を受け易い状態となっていた。使用しない配管、バルブ等については、できる限り撤去するほうが望ましい。

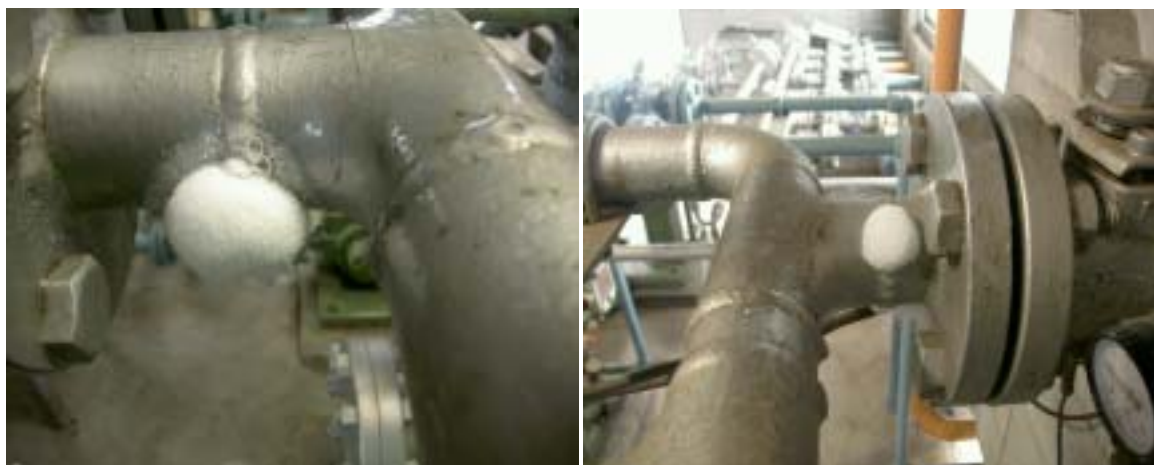
写真2 事故直後における気密試験

漏えい箇所A

漏えい箇所B

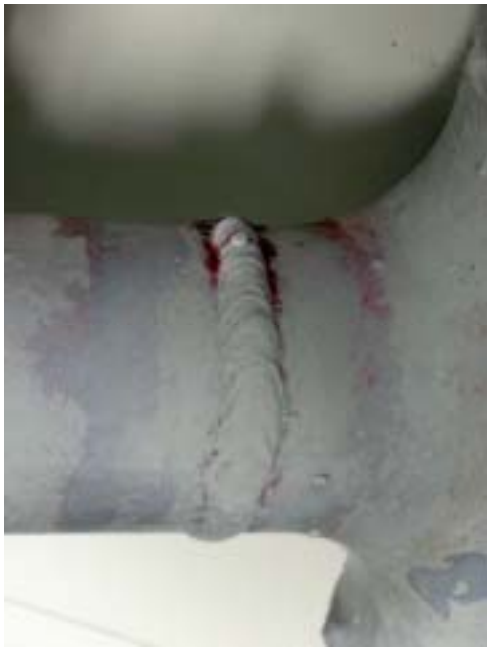
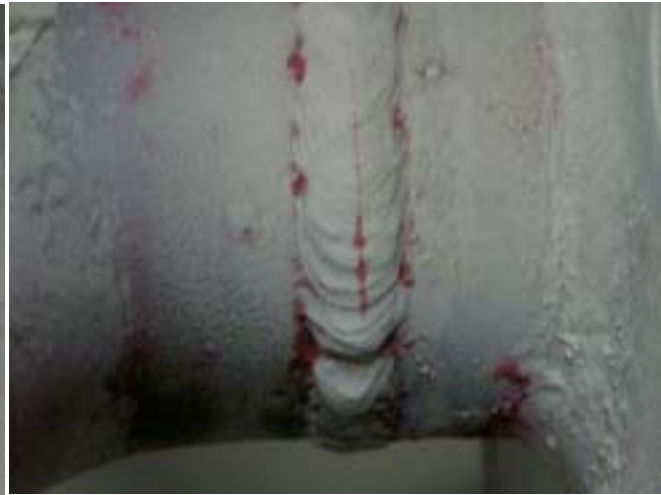
写真 3 浸透探傷検査結果

漏えい箇所 B 溶接部における割れ

漏えい箇所 A (貫通部は分からなかった)

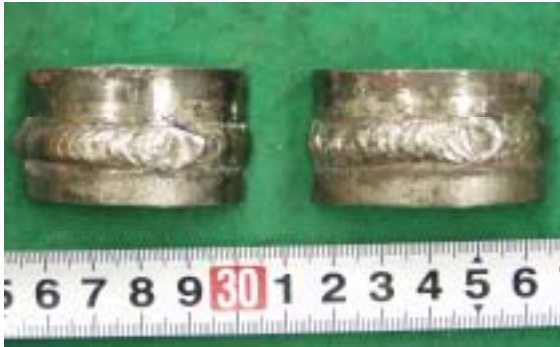
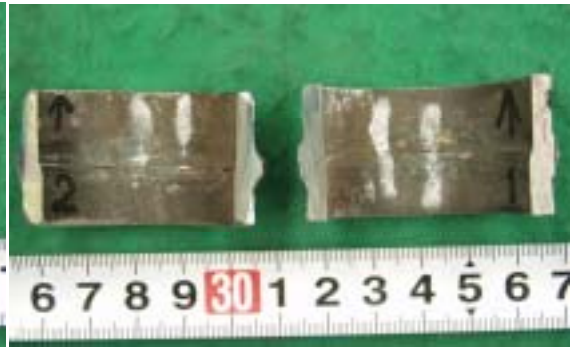
写真 4 漏えい箇所 B 外面及び内面写真

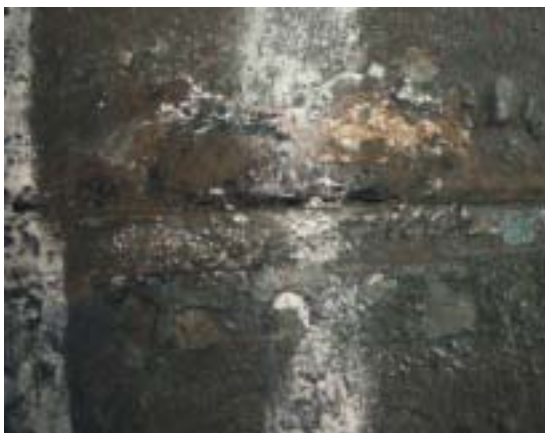
写真 5 実体顕微鏡による溶接部内面写真 (漏えい箇所 B)

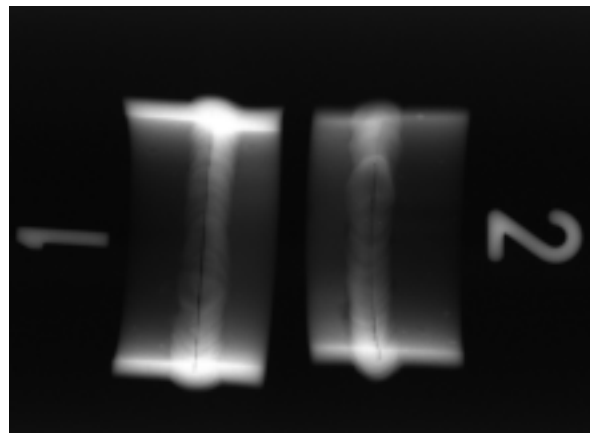
写真 6 X線透過試験結果 (漏えい箇所 B)

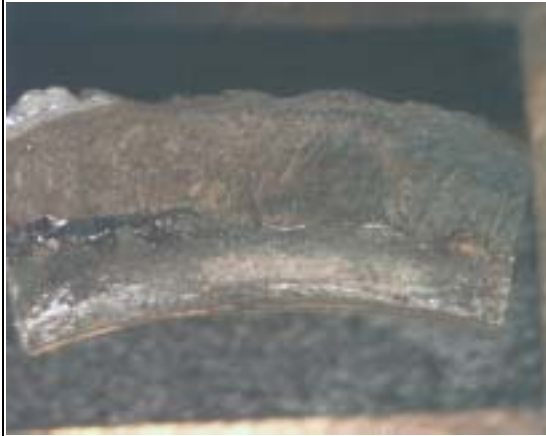
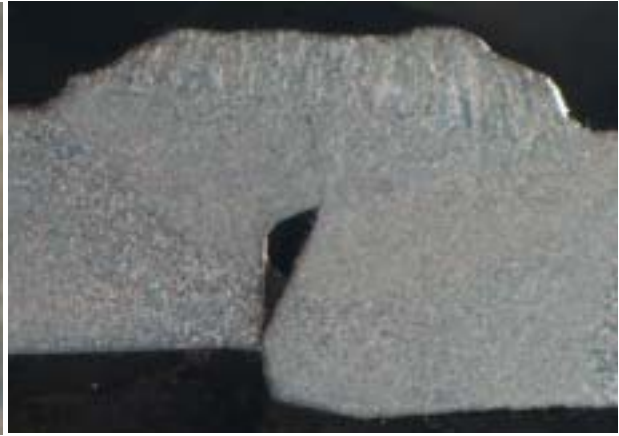
写真7 漏えい箇所 B 破面観察結果 写真8 漏えい箇所 B 光学顕微鏡による断面写真
(腐食液:5%ナイトル液、撮影倍率 3.2 倍)
