高圧ガス事故概要報告

整理番号 2007-690	事故名称 アルゴン CE における差込み溶接継手からガスが漏えい			
事故発生日時 2007-12-17 13時40分頃		事故発生場所 神奈川県		
施設名称 アルゴン CE 設備	機器名 差込継手	主な材料 SUS304	概略の寸法 外径 6 (0.8mmt)	
内容物 アルゴン	高圧ガス製造能力 65.5m ³ /日 (NoI.)	常用圧力 0.93MPa	常用温度 -186	
被害状況 定期自主検査中、差込継手部 2 箇所からアルゴンガスが漏えいした(人的被害無し)。				
事故概要 <p>液化アルゴンの CE 設備において、定期自主検査における気密試験を実施したところ、液面計および圧力計付近の差込継手 2 箇所(損傷箇所 A および B)からの漏えいが発見された。漏えい箇所 A は、極小さい黒い点として確認され、また周辺にも同様な黒色の箇所が多数確認された。漏えい箇所 B は、直径 1~2mm 程度の穴が観察され、また周辺にも損傷箇所が多数確認された。</p> <p>なお、本 CE は 1984 年に製造され、1994 年まで他事業所(海岸から約 2km)に設置されていた。その後、現在の事業所に移設された経緯がある。</p>				
事故原因 <p>・損傷箇所 A 断面組織観察(マクロ観察)の結果、損傷箇所 A は、漏えい箇所が極小さいため漏えい箇所が確認できなかった。またミクロ観察の結果、損傷部近傍に Cr 炭化物が析出し、粒界における損傷が認められた。このため、溶接時の入熱により組織が鋭敏化し、粒界腐食が発生したと推定された。</p> <p>・損傷箇所 B 断面組織観察(マクロ観察)の結果、損傷箇所 B は、ビード止端から約 2mm の位置において、板厚の約 2/3 に達する孔食状の損傷が確認された。またミクロ観察の結果、Cr 炭化物が損傷底部にしか観察されなかったことから、表面より板厚の 2/3 までは孔食の形態で損傷が進行し、底部は鋭敏化による粒界腐食が発生したと推定された。</p> <p>・その他 金属表面の定性分析により塩化物が検出されたが、塩化物イオンが付着した原因は特定できなかった。また、これらの損傷が、移設前に発生していたかどうかは不明である。</p>

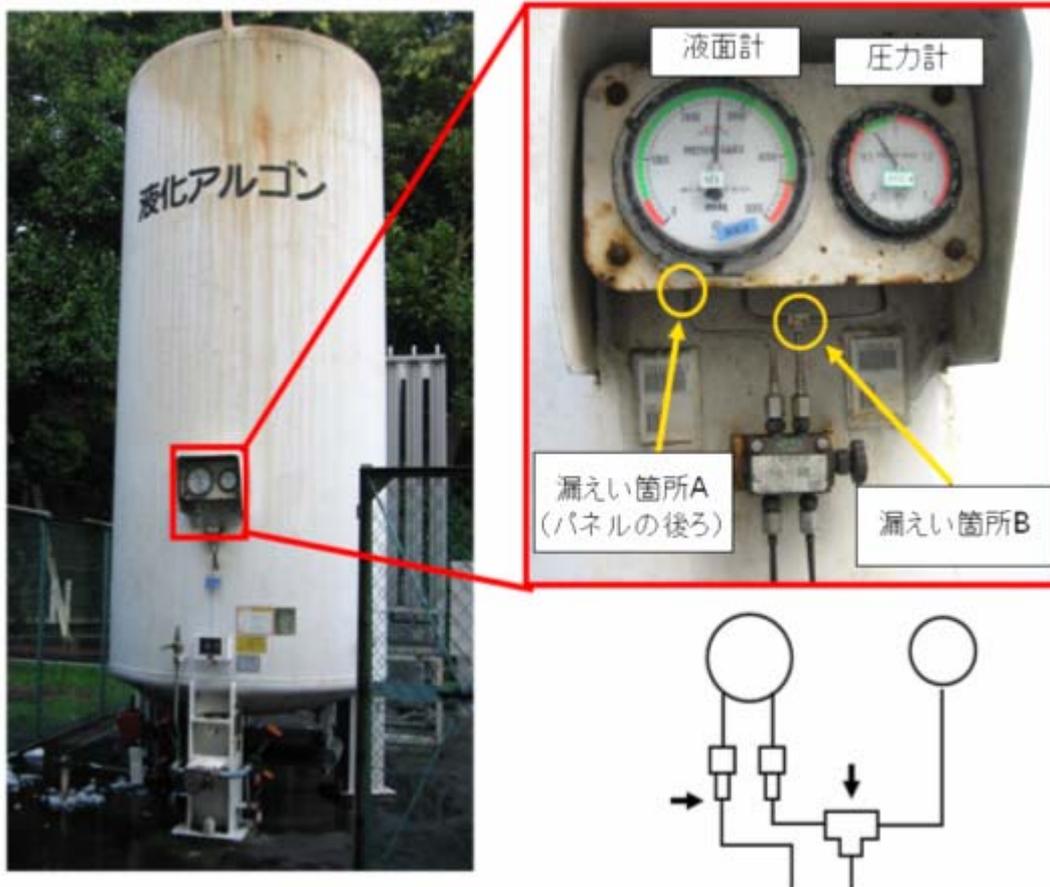
写真1 アルゴンCE外観および漏えい箇所

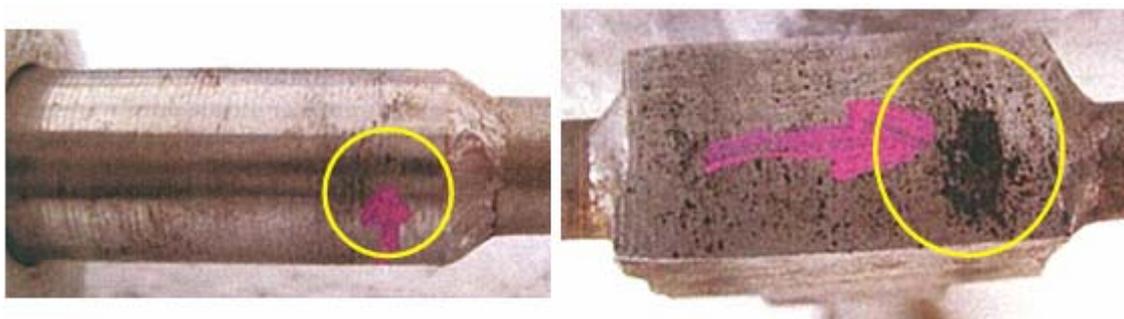
漏えい箇所A

漏えい箇所B

写真2 外観目視観察結果

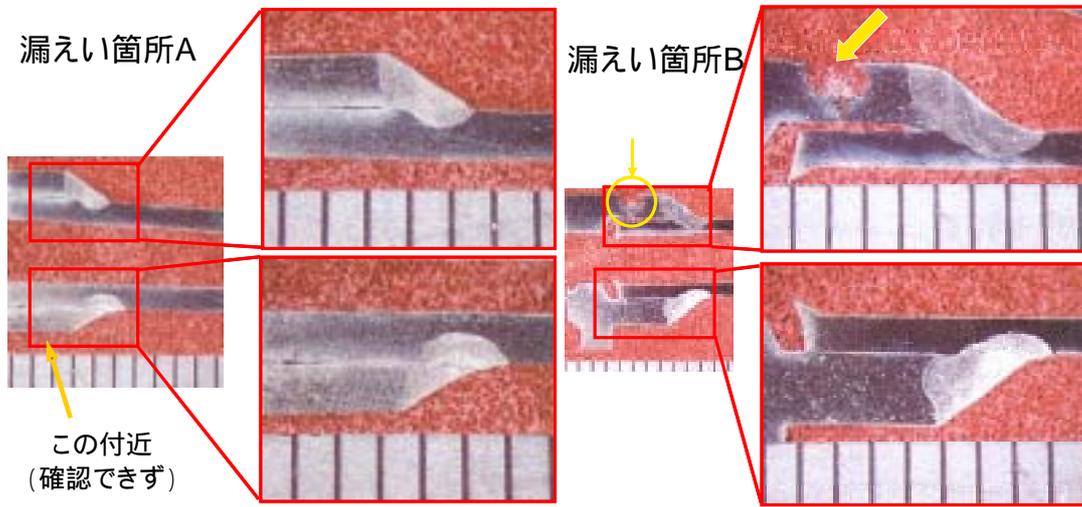
写真3 断面組織観察(マクロ観察)

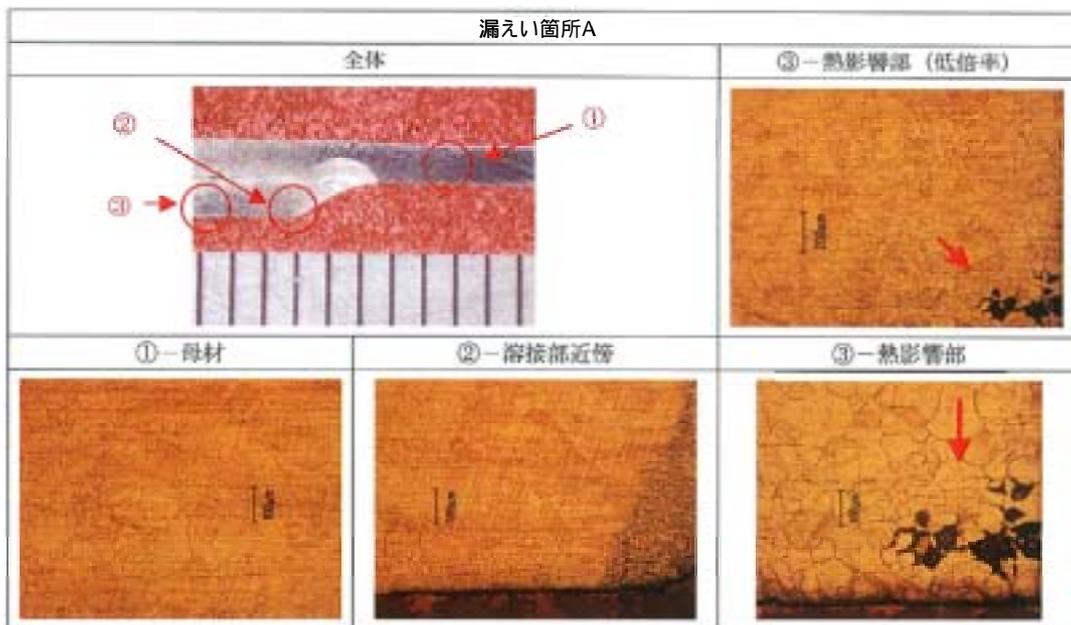
写真4 断面ミクロ観察結果(漏えい箇所 A)

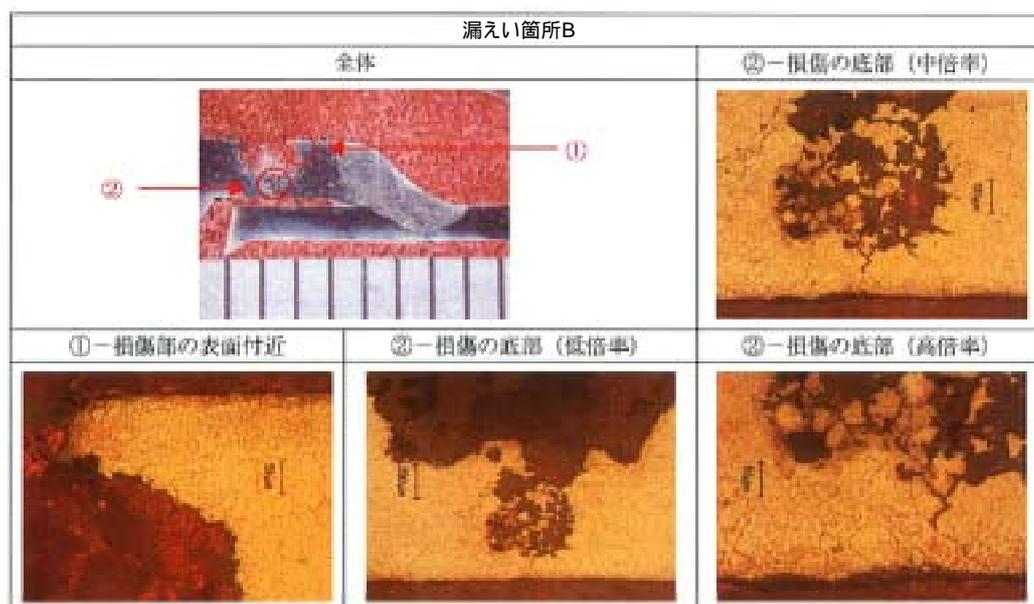
写真5 断面ミクロ観察結果(漏えい箇所 B)

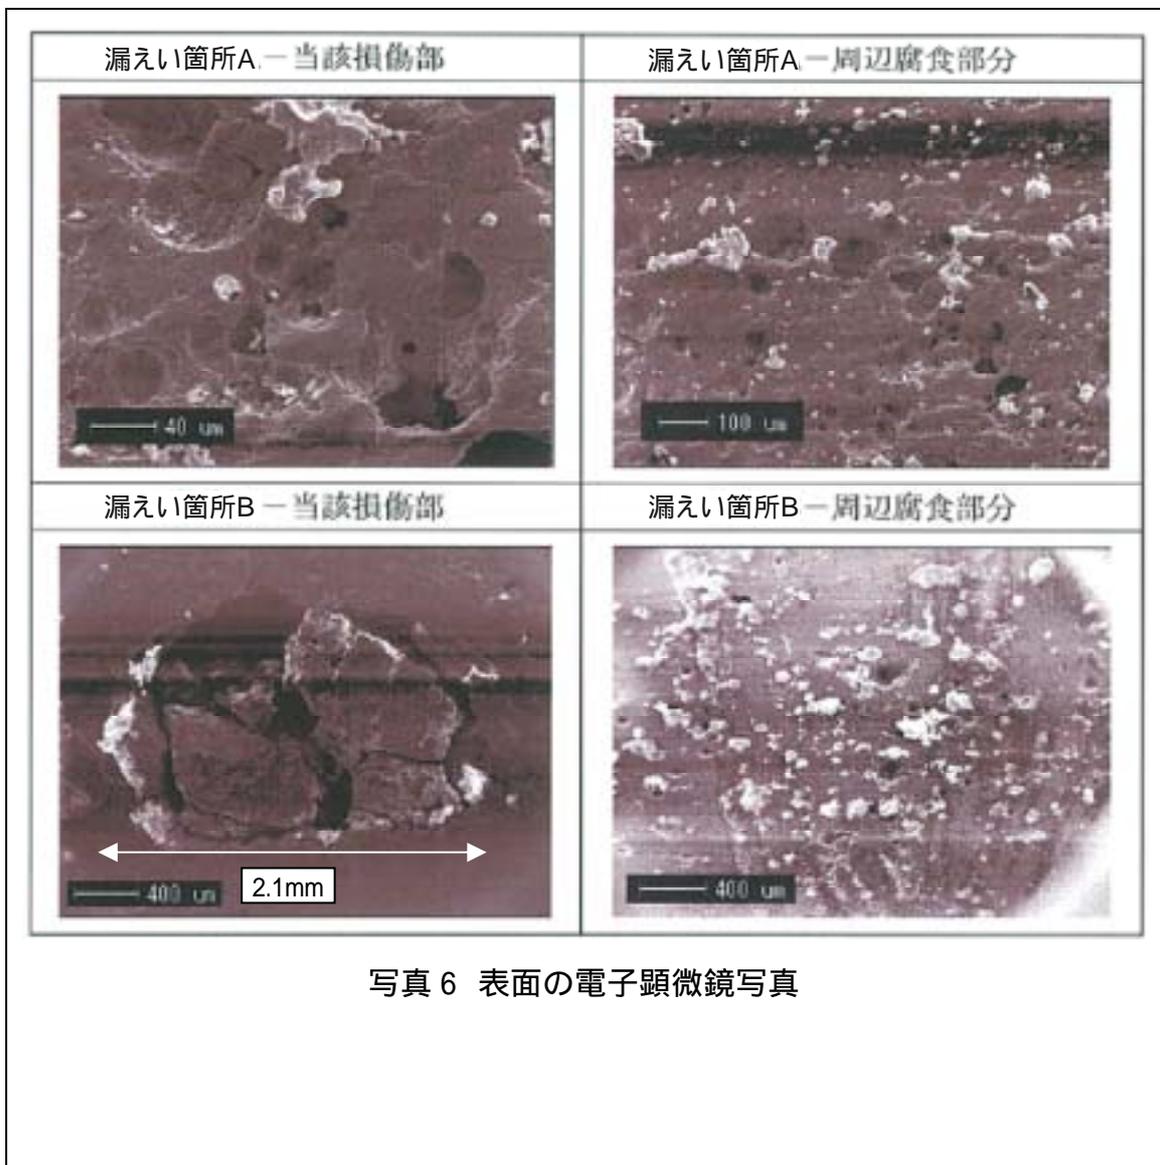
写真6 表面の電子顕微鏡写真
