高圧ガス事故概要報告

整理番号 2007-705	事故名称 ブタンコアレッサー入口配管のベントノズルの破断		
事故発生日時 2007-12-22 8時49分頃	事故発生場所 三重県四日市市		
施設名称 流動接触分解装置	機器名 ブタンコアレッサー入口配管のベントノズル	主な材料 STPG38S	概略の寸法 20A Sch160
高圧ガス名 液化ブタン	高圧ガス製造能力 約 6,725 千 m ³ /日 (Nol.)	常用圧力 0.89MPa	常用温度 55
被害状況 定常運転中、ブタンコアレッサー入口配管に取り付けられたベントノズルが破断して、液化ブタンが噴出した(人的被害なし)。			
事故概要 製品ブタンを出荷するため、ブタン出荷ポンプ A を起動し、製品タンクの循環運転を開始した。 出荷ポンプ B を追加起動し、AB 並列運転にて、製品タンクの循環運転を継続した。 このとき、流動接触分解装置(FCC)は定常運転中であったが、突然、計器室のガス検知器が発報した。 運転員が、現場確認したところ、ブタンコアレッサーの入口配管に取り付けられた閉止弁付きベントノズルが破断していた。 破断部から液化ブタンが噴出していたので、架構の直ぐ下にある激しく振動しているこのラインのバルブを閉止し、上流側と下流側の縁切りを実施した。 破断したベントノズルは、コアレッサーの入口配管(80A)のボスに配管用テーパネジで取り付けられていた。 直ちに、脱圧操作を開始し、装置の緊急運転停止を開始した。 自衛消防車が出動し、窒素ガスにて漏えいガスの拡散を行った。			
事故原因 ベントノズルは、途中で閉止弁が付いてトップヘビーとなっていたが、配管のボスとはネジ接合であった。破断部は、ボスの天端(上端)のネジ部で全破断していた。 破断面の SEM 観察から、疲労により破断した様相を呈しており、配管の振動による繰り返し応力で疲労破壊したものと判断された。 トップヘビーのベントノズルが、ネジ接合で取り付けであったため、配管振動による繰り返し応力がネジ底に加わり、割れが進展して全破断した。 ブタン留出系を検証した結果、ベントノズルの破断につながる異常は認められなかった。 さらに範囲を広げ検索した結果、留出系の製品ブタンを貯蔵する球型タンクがあり、その入口配管に設置されているスイング式逆止弁の弁体とアームの接続ボルトが欠損して、弁体が脱落しているのを確認した。 バルブメーカーによる解析の結果、ボルトの欠損の原因は、弁体がチャタリングを起こし、経年による疲労破壊である可能性が高いと推定した この逆止弁は、設置から事故発生まで開放点検などは実施していなかった。 逆止弁の弁体脱落により、逆止弁が閉塞していた状態で、ポンプを起動し、循環運転にはいったため、背圧が上昇した。このラインとヘッダー配管で接

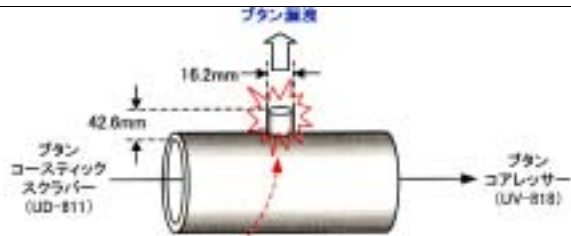
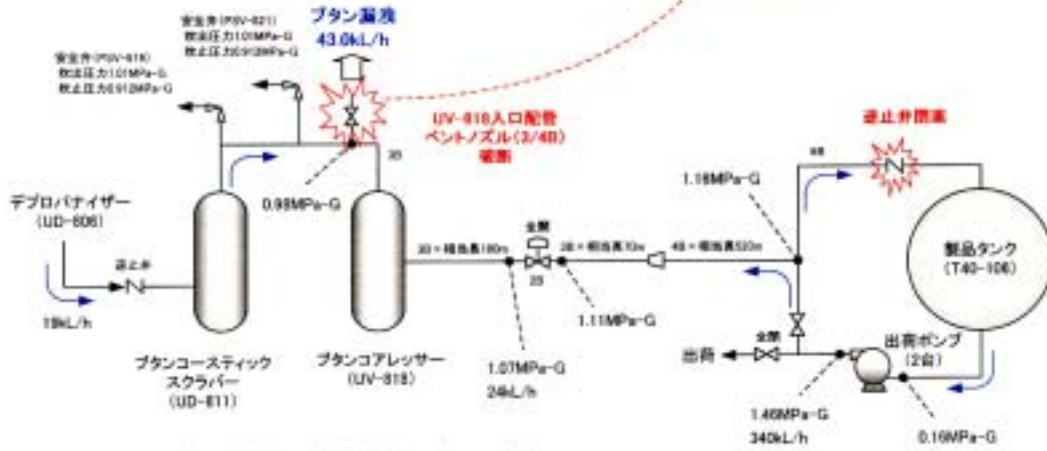
【漏洩量計算の前提条件】

絞孔の直径	d	16.2 mm
絞孔の厚さ	t	42.6 mm
流量係数	C	1.00 (d ≤ t)
比重	Q	0.586
一次側圧力	P ₁	10.01 kg/cm ² -G
二次側圧力	P ₂	0.00 kg/cm ² -G

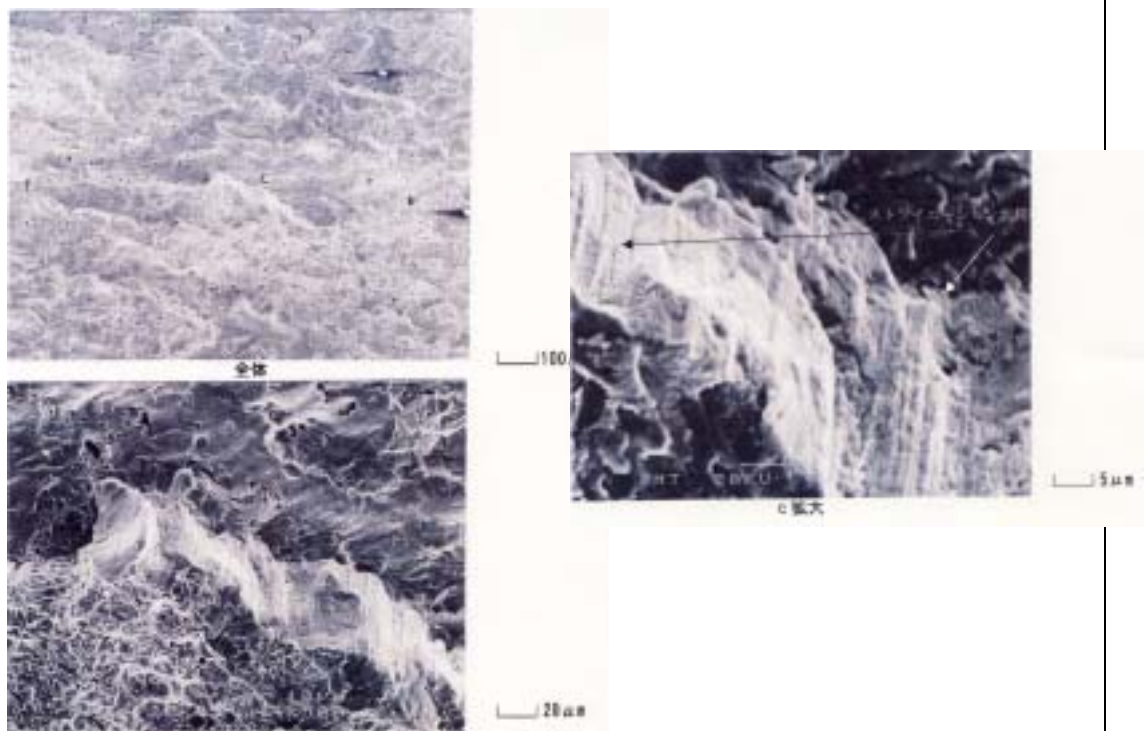
写真4 破断部の状況

と推定され、この影響で配管が振動し、ベントノズルが共振したことにより、ボス天端付近のネジ部が繰り返し応力により疲労破壊して、大量のブタン噴出・漏えいに至ったものと推定した。推定漏えい量は、約 0.82 トンであった。

腐食環境下および振動環境下のネジ接続継手は、減肉および疲労破壊に注意しなければならない。上向きの閉止弁付ノズルは、トップヘビーとなり、取り付けネジ部の応力集中に注意が必要である。

ベントノズルの取り付け部は、溶接構造とする。

ねじ込み構造である閉止弁付小径ノズルの管理を強化する。
