高圧ガス事故概要報告

整理番号 2008-087	事故名称 CNG スタンドにおけるベントライン放散管の破断による漏えい		
事故発生日時 2008-2-2 17 時 15 分頃	事故発生場所 千葉県市川市		
施設名称 CNG (圧縮天然ガス) スタンド	機器名 ベントライン放散管	主な材料 SGP	概略の寸法 50A、 t3.8mm
高圧ガス名 天然ガス	高圧ガス製造能力 8,880m ³ /日 (Nol.)	常用圧力 (高圧側) 24.5MPa	設計温度 (高圧側) 50
被害状況 CNG スタンドにおいて、定期自主検査中ベントライン放散管が破断し、作業用車両のフロントガラス等を損傷した(人的被害なし)。			
事故概要 9:00 定期自主検査を開始した。 16:38 設備の整備が終了し、気密試験を実施することとなり、圧縮機の試運転を開始した(1回目)。30秒後、圧縮機室内のガス検知器が発報し、緊急自動停止を行った。この時、ベントラインの先にある放散管からピーという音になっていること、及び茶色の粉が噴出していることを確認した。調査の結果、圧縮機室内にある、圧縮機の安全弁 A の出口側フランジ(出口はベントラインに接続)からガスが漏えいしていることが判明し、フランジを増し締めした。 17:15 圧縮機の圧力及び安全弁 A の作動状況を確認するため、2回目の圧縮機運転を開始したが、約 5 秒後、ドンという大きな音がしたため、直ちに圧縮機を手動停止した。現場を確認したところ、ベントラインの放散管(長さ:約 2.3m,重量:約 25kg)が破断していた。破断した放散管は、敷地内の作業車両、塀、赤外線警備装置を破損させ、道路側フェンスに衝突し、落下していた。また、周囲には、放散管の手前に設置されていた、脱臭器内の活性炭が飛散していた。 17:17 警察へ通報した。			
事故原因 破断箇所は、放散管下部に設置されたフレームアレスタとレデューサとの溶接部であった。 1 回目の圧縮機運転開始時に目撃された、放散管から噴き出していた茶色の粉は、フレームアレスタ手前に設置されている脱臭器内の活性炭または配管内部の錆と考えられる。また、フレームアレスタが破れていたことから、ベントラインが破断した原因は、高圧の天然ガスがベントラインに流入したためと推定された。 ベントラインへの高圧ガス流入経路としては、圧縮機系統又は蓄圧器系統からのみであった。そのうち、圧縮機系統については、圧縮機は起動後 30~40 秒間、オイル循環のために無負荷運転であり、放散管が破断するほどの高圧ガスは系内に供給されないこと、圧縮機出口側についている安全弁 A 及び逆止弁(RV140)は、事故後の作動試験は異常がなかった。 事故前、蓄圧器には 19MPa の天然ガスが充てんされていたが、事故直後、蓄

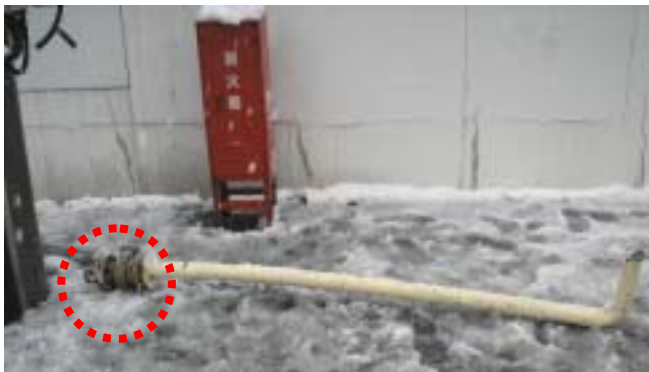
以上の調査結果より、本事故のシナリオとしては、まず1回目の圧縮機運転開始と同時に蓄圧器入口の電磁弁(PV201)が開となり、完全に閉止されていなかったHV146から蓄圧器系統の高圧ガスがベントラインに流入し、放散管よりガスが放出されたと推定される。しかし、この時、ライン内の錆及び脱臭器内の活性炭により、放散管直前のフレームアレスタ部分が閉塞した。この状態で、2回目の圧縮機運転を開始し、高圧ガスがベントラインへ再度流入したため、溶け込み不良のあったフレームアレスタ下部の溶接線が内圧に耐え切れず、破断したものと考えられる。

写真 1 落下直後の放散管

ガスの放出を妨げないよう、放散管出口のエルボから、当初は仮設措置として直管に変更した。(その後、恒久的な雨水流入防止措置として放散管出口をT字型に変更した。)

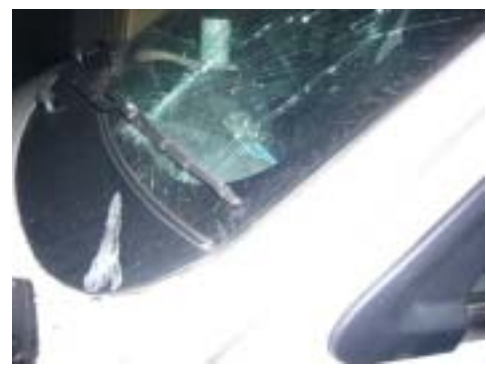
写真 2 破損した作業用車両

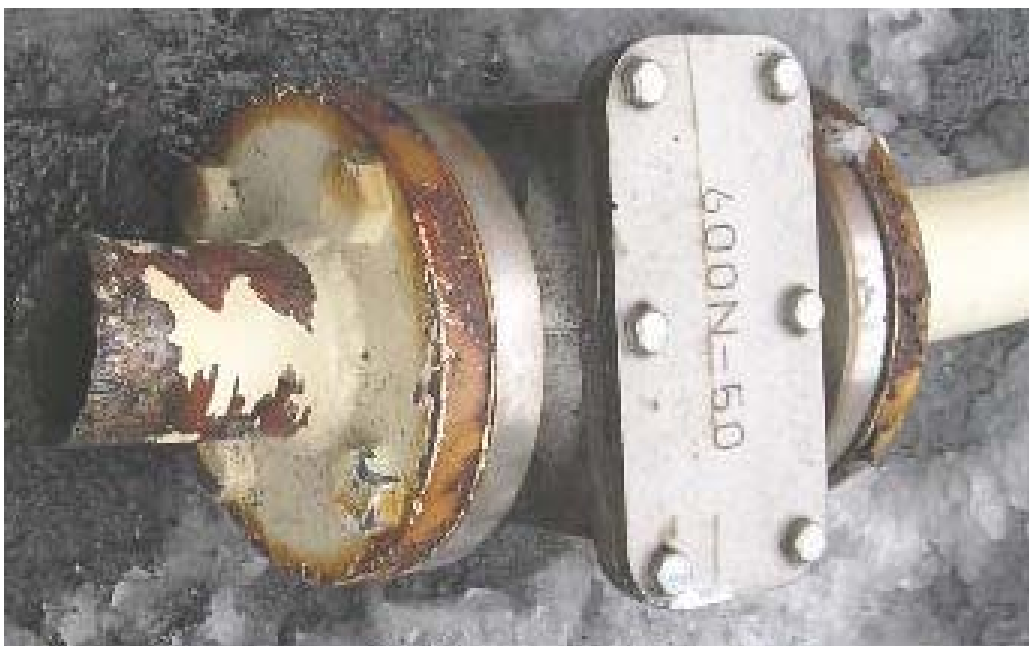
写真 3 落下直後の放散管(拡大写真)

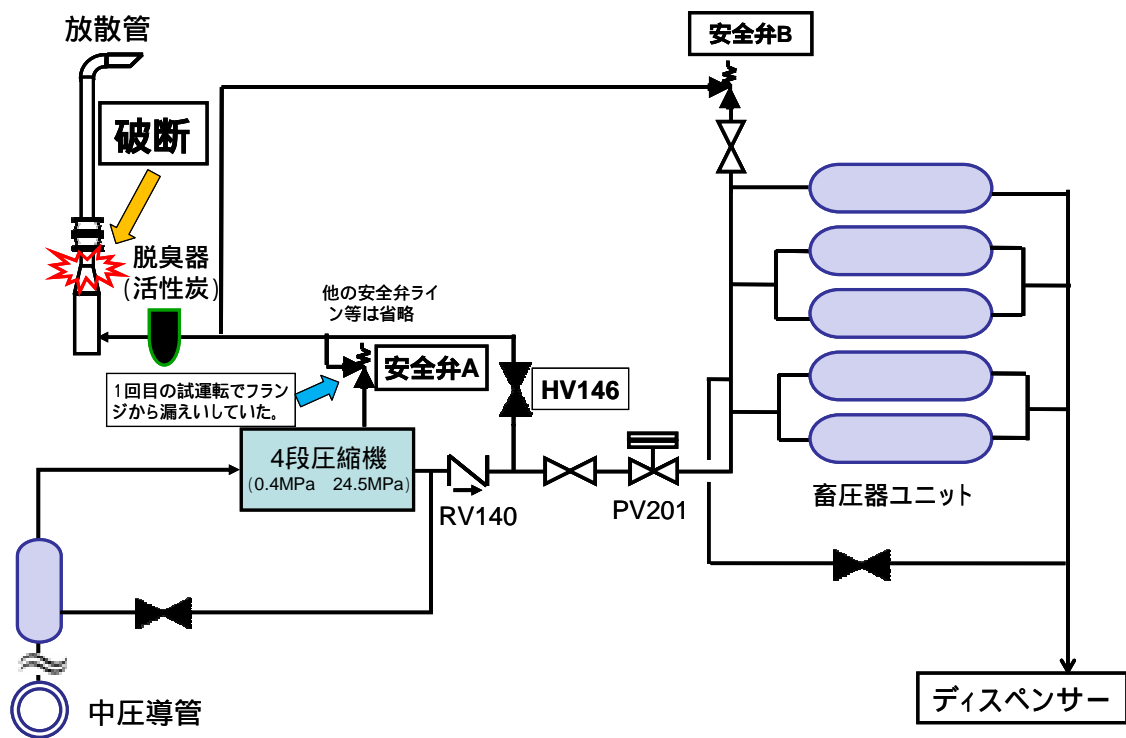
図 2 CNG スタンドフロー図

うシーケンスが組み込まれていた。また、定期自主検査時のブローダウンなどに使用する、ベントライン行きのバルブ(HV146)は、試運転前の閉止操作において、固着により工具を使用しないと閉止できない状態であったことが判明した。従って、HV146は、閉止操作はしたが完全に閉まっていなかったと推定される。流出量から推定すると、約1/4回転ほど開いていたと推定される。(事故後、このバルブを1/4回転ほど開いた状態とすると、約2秒間で蓄圧器の圧力が1MPa低下することを実験により確認した。)

HV146バルブを常時閉とし、施錠することとした。

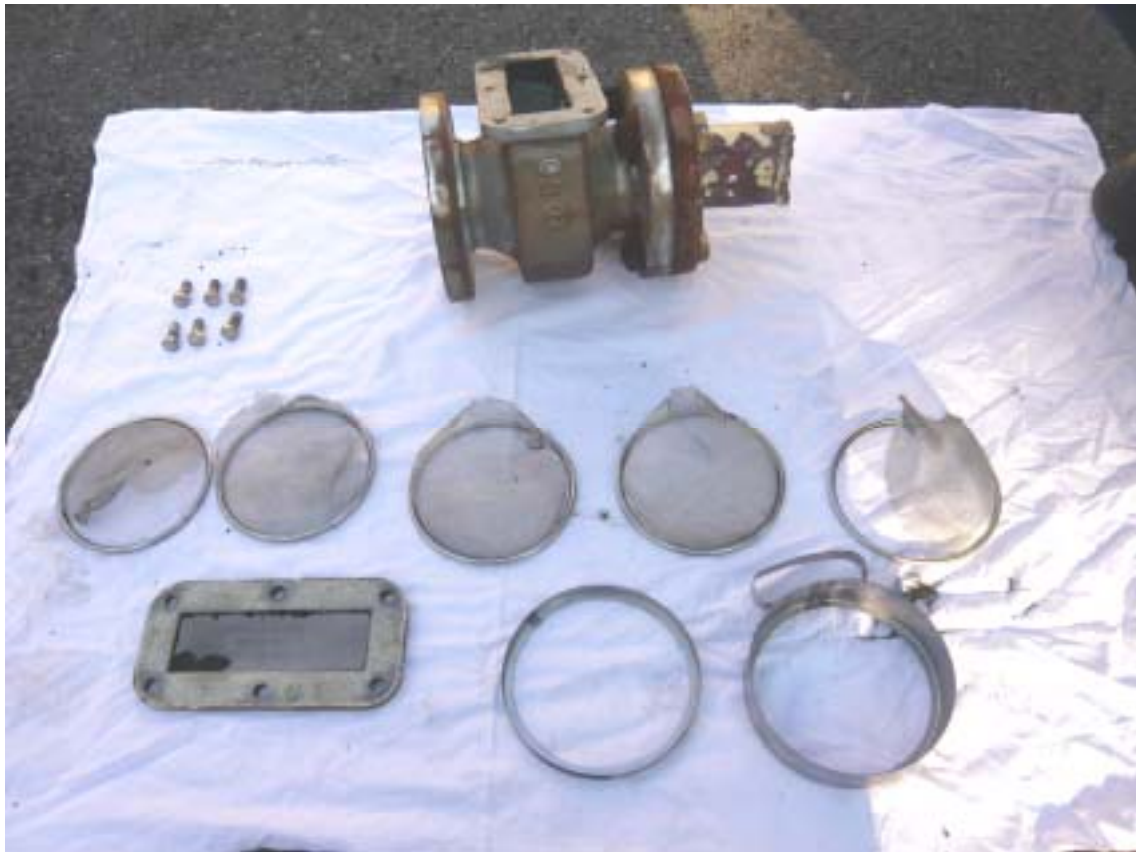
写真6 フレームサレスタ及び内部の金網

緊急時にガスが放出できないリスクを重要視し、ラインの閉塞の原因となるフレームアレスタ及び活性炭を除去した。(定修時のみ、活性炭を脱臭器に充填)
