高圧ガス事故概要報告

整理番号 2008-095	事故名称 精留塔からのブタンガス漏えい		
事故発生日時 2008-2-5(日) 9時30分	事故発生場所 神奈川県川崎市		
施設名称 イソブチレン抽出装置	機器名 精留塔	主な材料 胴板 SM41B+ モネルクラッド	概略の寸法 ID 1400mm×t17 mm×H 約 30m
高圧ガス名 ブタンガス	高圧ガス製造能力(全) 約 3 億 m ³ /日	常用圧力 0.5MPa(塔底)	常用温度 127°C(塔底)
被害状況 定期パトロールにおいて、精留塔塔底部の保温板金の隙間から蒸気がでていたのを発見したので開放したところ、胴板が腐食で開口していた(人的被害なし)。			
事故概要 <ol style="list-style-type: none"> ① 定期点検パトロールにおいて、運転員が精留塔塔底部の保温板金の隙間から、少量の蒸気がでていたのを発見した。 ② 周囲のガス検を実施したが、可燃性ガスの爆発下限界以下であった。 ③ その後、運転停止を決定し、所定の操作および 3 時間毎に現場を巡回して安全を確認しつつ実施した。 ④ 2/6 運転停止完了 ⑤ 2/7 パージ終了後に塔底部の開口を確認した。 			
事故原因 <ol style="list-style-type: none"> ① 開口部は、精留塔の#1 トレイと#2 トレイの間のシェル溶接線下部約 130mm の部分で、約φ25mm であった。 ② 開口部を中心に肉厚測定の結果、クラッド材のモネルおよび炭素鋼部分に著しい減肉があった。 ③ その周辺部(約 1m×1.5m)では、モネルの減肉が散見されたが、炭素鋼部分までは至っていなかった。 ④ 耐酸レンガ内面を目視確認したところ、耐酸レンガの損傷および目地の著しい劣化は認められなかった。 ⑤ 開口部の外部から、エアで微加圧テストを実施したところ、開口部と同じレベルの側壁レンガ本体および目地部分からカニ泡を確認した。 ⑥ この精留塔は、フィード中の微量の硫酸共重合物をスチームで熱分解することにより生成した硫酸を苛性ソーダで中和する目的を持ち、劣化要因として硫酸腐食およびアルカリ腐食が発生する。 ⑦ 温度の高いボトムセクションでは腐食が顕著となる。そのため、材質には耐酸・耐アルカリ材料であるモネル材をクラッドとして使用し、その上シェル内面には耐防食性向上の目的で耐酸レンガを施工(ボトム 2 層、トレイ以上 1 層)している。 ⑧ 過去の開放検査において、精留塔の#1 トレイ下流側のボトムセクションでは、耐酸レンガおよび目地の劣化状況を目視で検査を実施して、ボトムセクションでは目地の劣化を確認しており、レジンを注入を含む目地の補修を実施していた。 ⑨ 一方、トレイセクションは、モネル材トレイ(#4、

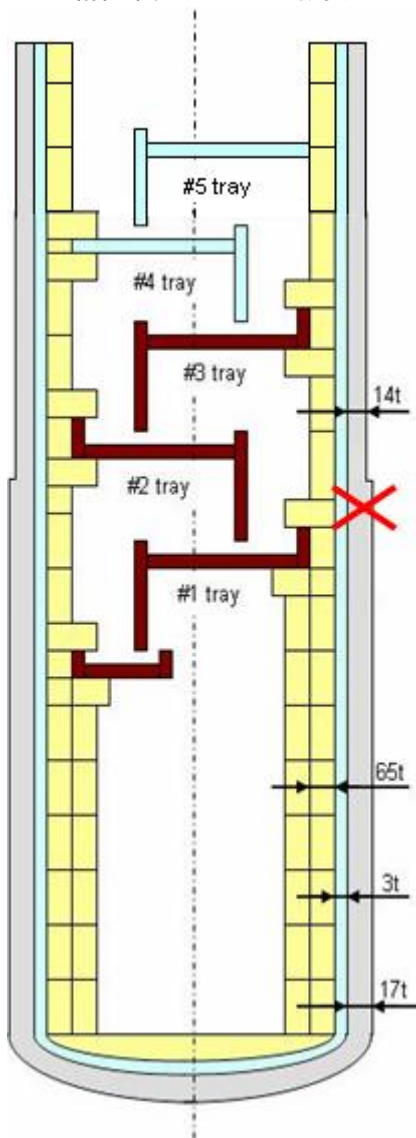
図2 精留塔の発災部の概要

- 設計圧力: 720kPa
- 設計温度: 160°C
- 材質: クラッド(SM41B+モネル) + 耐酸レンガ(t65)
- 使用開始: 1973年(使用年数35年)。
