# 高圧ガス事故概要報告

| 整理番号<br>2008-151 | 事故名称<br>酸素圧縮機軸シール部付近の溶損 | | | |
| 施設名称<br>高圧酸素製造設備 | 機器名<br>酸素圧縮機 | 主な材料<br>インペラ: ステンレス鋼<br>軸シール: 銀／モネル | 概略の寸法<br>— | |

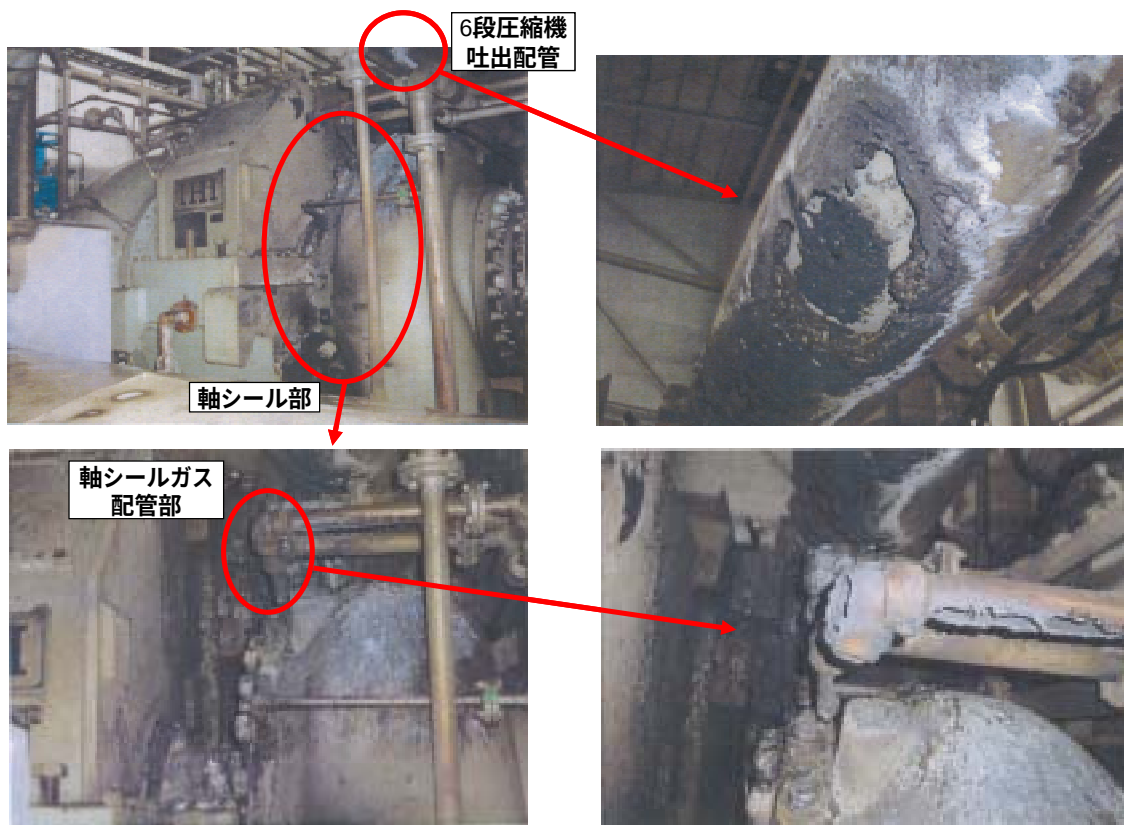
写真1 圧縮機側面写真(事故直後)

| 被害状況<br>酸素圧縮機において、軸シール部付近及び周囲の配管等が溶損した。(人的被害無し。) | | | | |

- ①起動時に、寸動を常時実施するよう、シーケンスを改良した。
- ②振動レベルに関して傾向監視を導入し、振動レベルの変化があった場合に、アラームを発報するようにした。
- ③軸シールが接触する振動を検知した場合は、警告を発報し、軸シール部の点検を実施する。

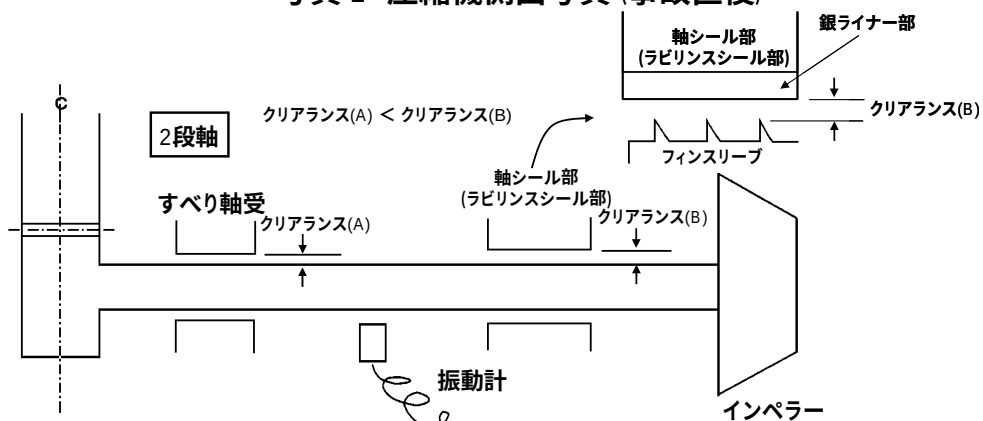
図2 軸シール部概略図

| 事故原因<br>①事故の原因は、起動操作前の寸動を実施しなかったためであった。<br>・寸動の目的に対する認識不足から、寸動未実施に対する影響が想定できていなかった。(寸動の目的: 構成部品 (軸、インペラー) の温度差に起因する残留熱たわみによる振動を防止するため、ローターの危険速度に至らない回転数で停止させ、機内のガスを攪拌し、ローターを均熱化させることが目的であった。)<br>・溶損の状況から、軸シール部 (ラビリンスシール部) の異常発熱が原因と考えられる。<br>・寸動を実施しなかった結果、軸シール部 (ラビリンスシール部) が接触し、欠損したフィンが、軸シール部に噛込み発熱・溶損した<br><br>②発端と推定される寸動の未実施から、事故発生までのプロセスは、以下の通り推 | | | | |

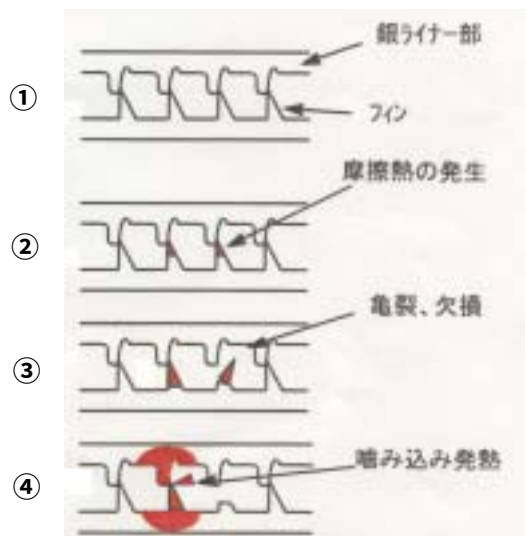
図3 フィン欠損及び摩擦熱の発生イメージ

- 1)寸動未実施により、熱たわみに起因する振動が発生した。
- 2)ラビリンスシール部の銀ライナー部に、接触によるバリ、カエリが発生した。
- 3)バリ、カエリ部の接触が繰り返され、フィン先端に摩擦熱が発生した。
- 4)サージング発生時にフィン先端が欠損した。
- 5)欠損したフィンが、盛り上がり銀とフィンの間に噛み込み、フィン同士が摩擦熱により溶解し、事故発生に至った。
