## 高圧ガス事故概要報告

整理番号 2008-252	事故名称 圧縮空気充てん所で容器が破裂		
事故発生日時 2008-4-21 14時50分頃	事故発生場所 山口県萩市		
施設名称 圧縮空気充てん所	機器名 フルオロカーボン 22 容器 (11.3L、TP33kg/cm <sup>2</sup> )	(参考材料) (SG255)	(参考寸法) (D275mm × t2.6mm)
高圧ガス名 圧縮空気	処理量 264m <sup>3</sup> /日(標準状態)	常用圧力 14.7MPa	常用温度 35
被害状況 充てん所において、フルオロカーボン 22 容器に圧縮空気を充てんしていたところ、突然破裂し、作業員 1 名が重傷、充てん依頼者が軽傷を負った。			
事故概要 圧縮空気(潜水用、呼吸器用など)の充てん所において、充てん依頼者が持ち込んだ容器に圧縮空気を充てんする作業を行っていた。 充てん圧力が、120kg/cm <sup>2</sup> 付近で圧力に耐えきれず、容器が突然破裂し、充てん作業員 1 名が重傷、容器を持ち込んだ充てん依頼者が軽傷を負った。 充てん所の屋根と配管の一部が破損した。			
事故原因 持ち込まれた容器は、フルオロカーボン 22 用の溶接容器であった(1994 年 4 月製造、1997 年 7 月再検査)。 容器バルブは空気用のものに取り替えられていた。 充てんの際、充てん作業員が容器の刻印を確認せず、水槽外で充てんした。 容器は、容器再検査期間を過ぎており、充てん期限切れの容器であった。 充てん所の作業員と充てん依頼者は知り合いで、当日、容器を持参し、『30 MPa の耐圧試験を行った容器で再検査もしている』と空気の充てんを依頼した。 依頼者は、店にあった容器を譲り受けて、写真機のゴミとり用ブローワー代わりに空気を使用するつもりであった。再検査期間が何年かは承知していなかった。 充てん所では、見たことがない容器であったが依頼者の言を信用して刻印等を確認せずに充てんを開始した。 充てん依頼者は、同種の容器をもう 1 本所持していたが、事故後、再発防止のため行政庁の指示により廃棄させた。

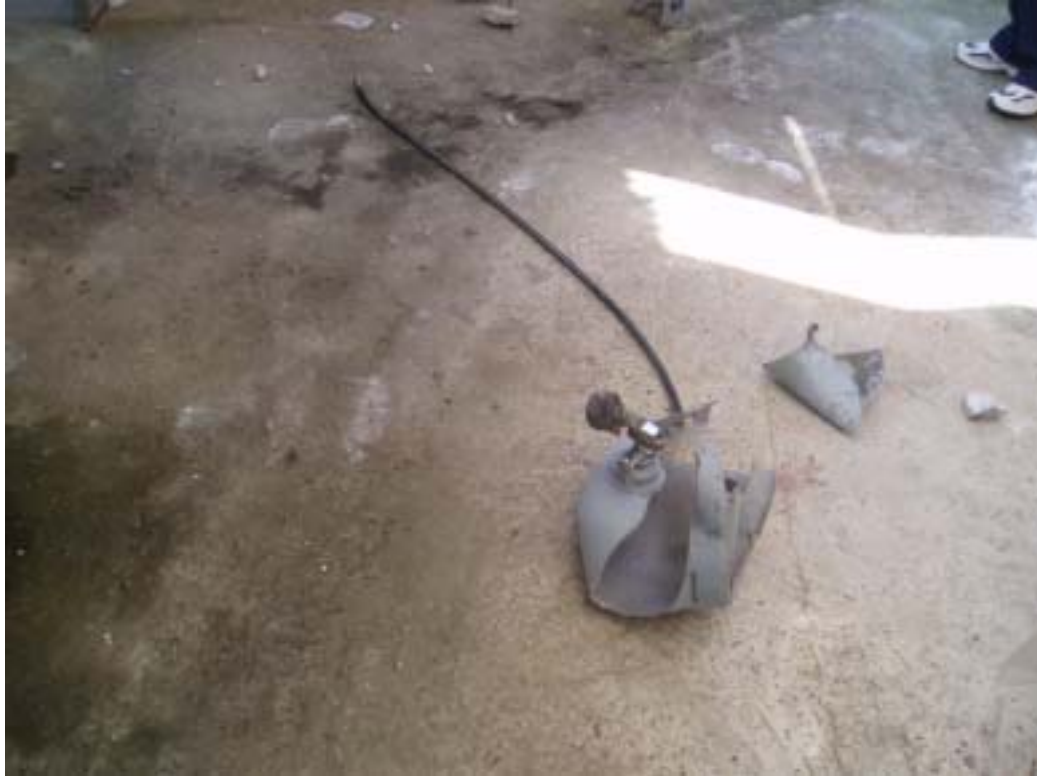
写真1 破裂後の状況

再発防止対策 充てん所の作業員は、充てん前に容器の刻印等により、耐圧試験圧力、充てんすべき高圧ガスの種類、充てん期限などを確認する。 容器と容器バルブの種類を確認する。容器バルブの再検査期間を確認する。 容器に刻印されている圧力単位に注意する。 容器所有者は、再検査、刻印、付属品、塗装など容器を適正に管理する。 充てん所では、充てん、販売に関する帳簿を作成、保存する。			
教訓 信じられない事故が起こる。この事故では、充てん依頼者が TP33 の刻印表示を 33MPa と勘違いした(33MPa であれば、TP33M と表示)。充てん所では、作業員が容器の刻印、付属品などを確認せずに、刻印と違う種類のガスおよび過大な充てん圧力で充てんしてしまった。作業に当たっては、常に基本作業を遵守しなければならない。 圧縮空気の容器は、鋼またはアルミ合金の継目なし容器、または、空気呼吸

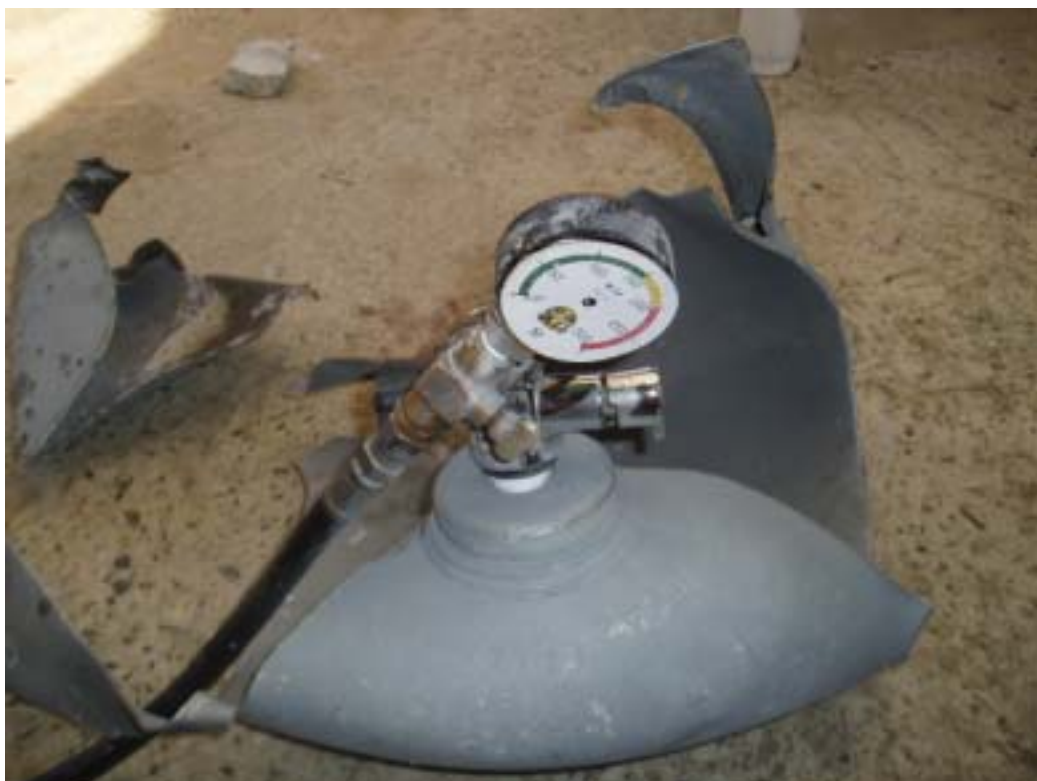
写真2 破裂容器の状況(その1)

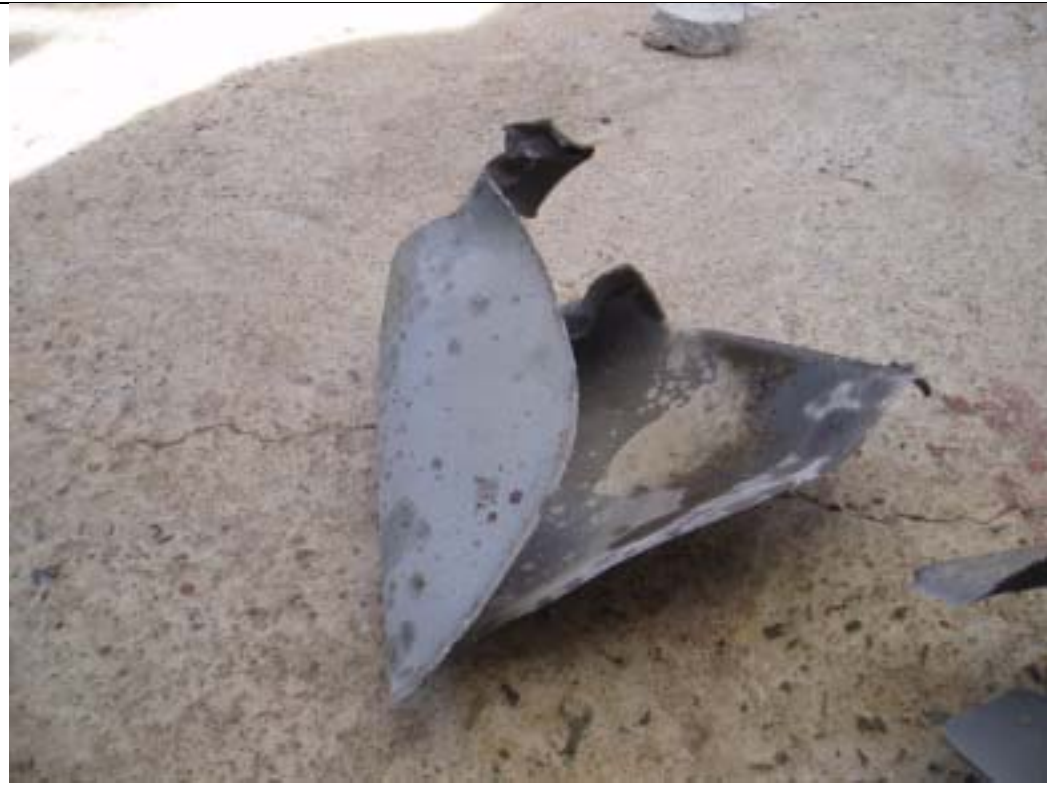
写真3 破裂容器の状況(その2)

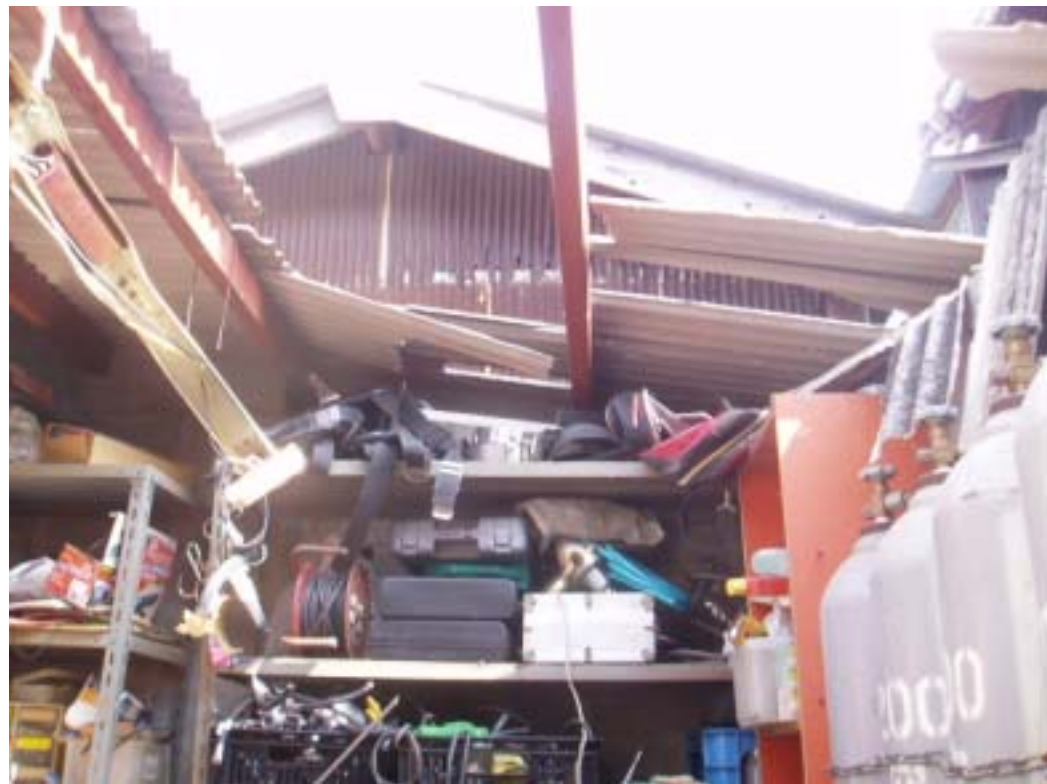
写真4 充てん所内部の状況

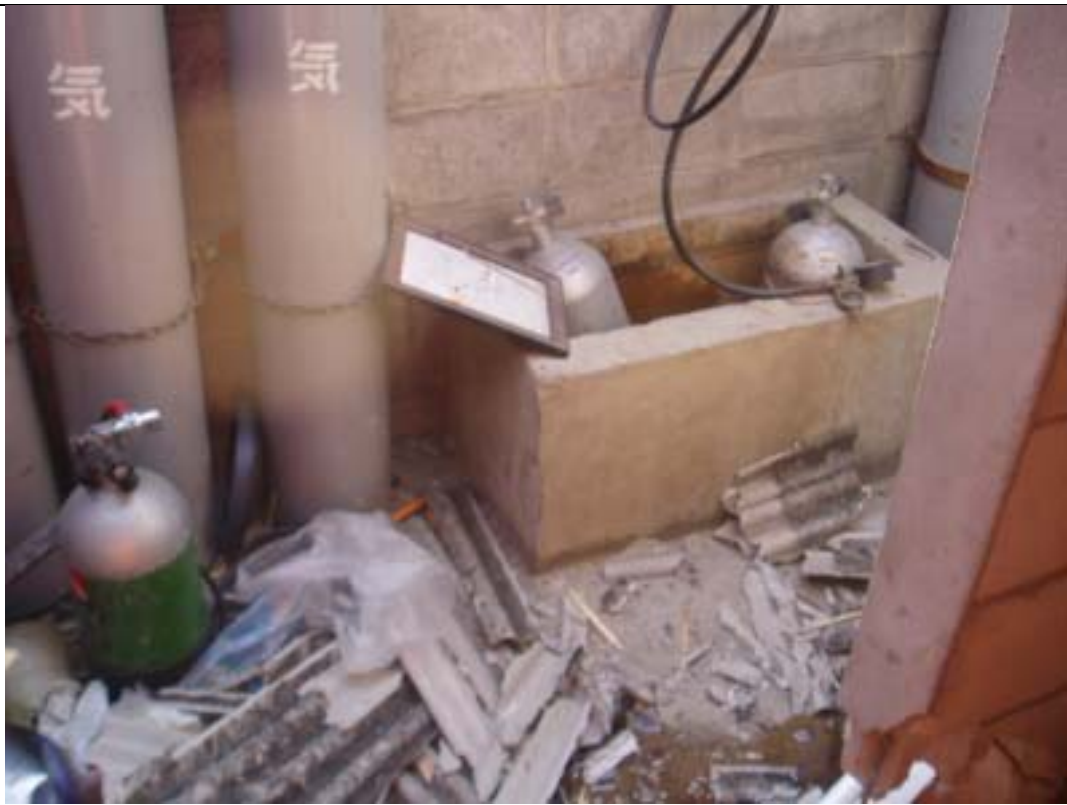
写真5 充てん現場(水槽の外で充てん)

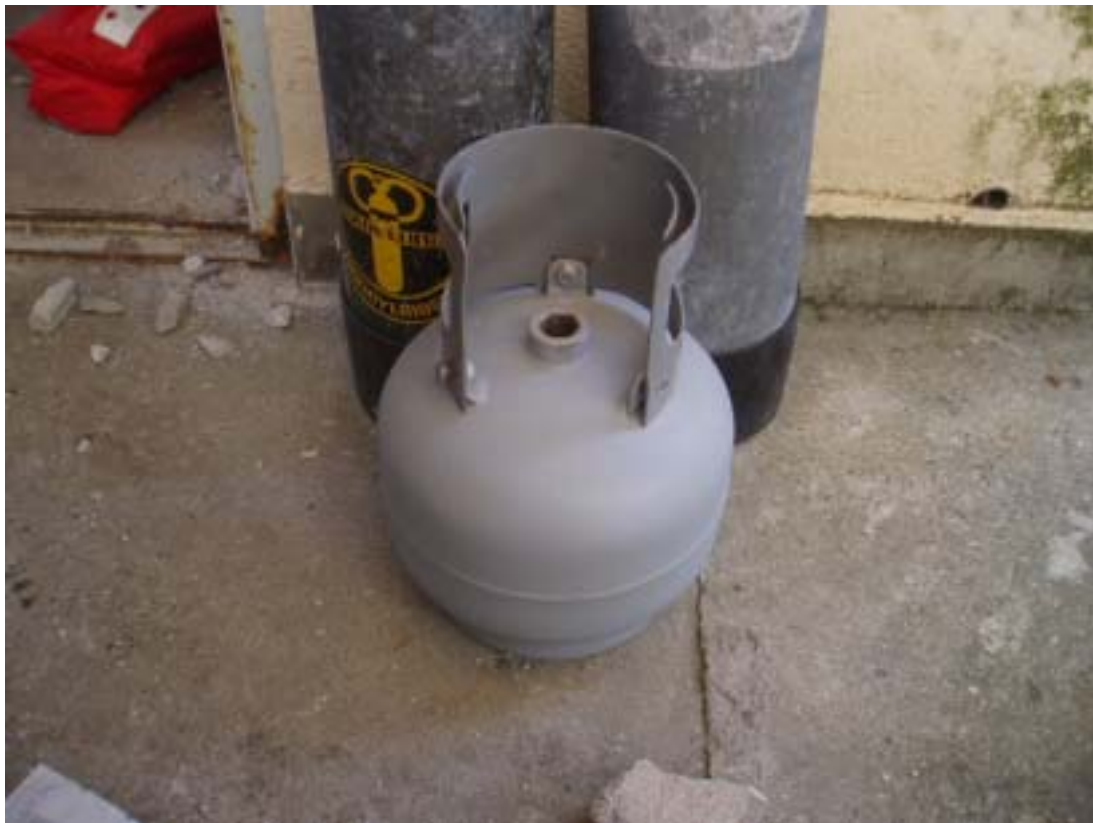
器用に使う複合材料容器が一般的である。フルオロカーボン容器は溶接容器であり、プロならその違いは一目瞭然である。容器と刻印を確認せずに圧縮空気を充てんしたことが破裂事故につながった。どんなものでも現物を確認しなければ、事故につながる。

写真6 同型のフルオロカーボン容器(後ろはスキューバダイビング用容器)
