高圧ガス事故概要報告

整理番号 2008-272	事故名称 ブロータンクの座屈		
事故発生日時 2008-4-11(金) 19時	事故発生場所 神奈川県川崎市		
施設名称 液化アンモニア容器充てん設備	機器名 ブロータンク	主な材料 SUS304	概略の寸法 Di1200mm × H 約 4m × t3mm
高圧ガス名 アンモニアガス	高圧ガス製造能力 -	常用圧力 0.108MPa	常用温度 35
被害状況 アンモニア充てん残液の回収処理作業において、バルブ操作を間違えたため、ブロータンクが真空状態となり、座屈して割れが発生し、アンモニア水が漏えいした(人的被害なし)。			
事故概要 液化アンモニア容器への充てんが終了すると、充てんホースに残った液化アンモニアの残液をブロータンク(V-21)へブローしてガス化したのち、下流の吸収槽(V-22A/B)で、アンモニアガスを水に吸収させてアンモニア水として回収している。 事故当日、容器の充てん作業が終了したのち、アンモニア水を製造する吸収槽Bを吸水槽Aに切り替えるため、一連のバルブを操作した。 このとき、バルブの操作手順を間違えたので、ブロータンクに水が入ってしまい真空状態となって、内側へ変形(座屈)して割れが発生した。 作業者があわてて、バルブを元に戻したため、吸収槽Bからアンモニア水が逆流して、割れ箇所からアンモニア水が漏えいした。 直ちにドラム缶へ抜き出すなど回収作業を実施し、約3時間後に回収作業は終了した。 この事故では、通報遅れが指摘された。			
事故原因 原因は、ブロータンク下流側にある吸収槽BからAに切り替えるバルブ操作の手順を間違えたことである。 この結果、吸収槽A内の稀薄アンモニア水がブロータンクに流れ込んだ。ブロータンク内ではガスアンモニアが急激に水に吸収されたことにより、真空状態となり、タンクが座屈した。 変形に驚いた作業員が、吸収槽のラインアップを切り替えて操作前の状態に戻したため、真空状態のブロータンクと吸収槽Bの21%アンモニア水が配管で接続された状態となった。 この結果、大量のアンモニア水がブロータンク内に流入したことにより、座屈によって発生した溶接部の割れ箇所からアンモニア水が漏えいした。

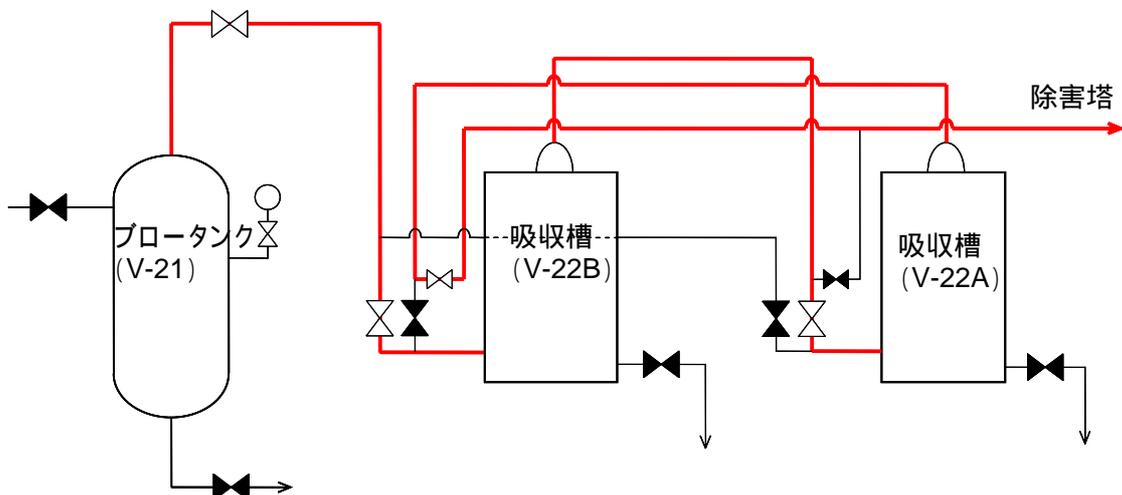
16 :00 、 V-22B 21 %アンモニア水 4m^3 、 V-22A 稀薄アンモニア水 3m^3

18 :50 、 V-22B のアンモニア濃度が上がったので、V-22-B からV-22A に切り換えようとした(アンモニアの吸収に伴って、水が移動し、V-22B 21 %アンモニア水 5m^3 、V-22A 稀薄アンモニア水 2m^3 となっていた。)

通常では、V-22A を均圧してから(弁開、 弁開)、V-22B を単独化し(弁開、 弁閉)、V-22A の吸収槽に切り替える。V-22B のアンモニア水は製品として出荷する。

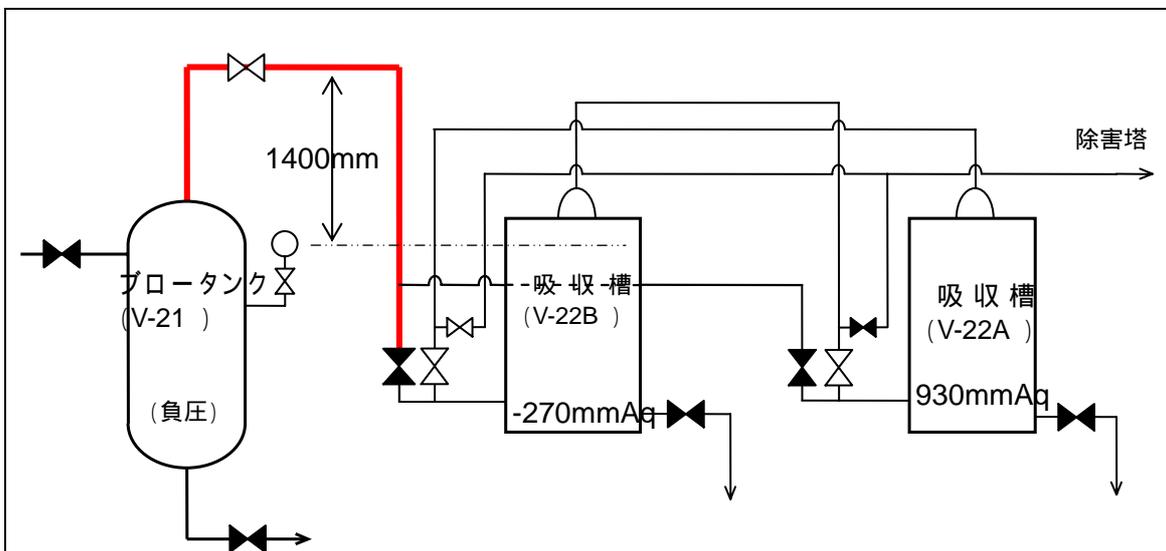
ところが、操作ミスで V-22A を均圧する前に、V-22B を切り離れた (弁閉、 弁開)。V-21 から 弁ラインは、アンモニアガスが存在し、21 %アンモニア水は未飽和のため、配管内で吸収され配管内液面を上昇させる。このため、V-21 の圧力は、アンモニアガス吸収により低下する (圧力は、液面高さから推定計算値)。

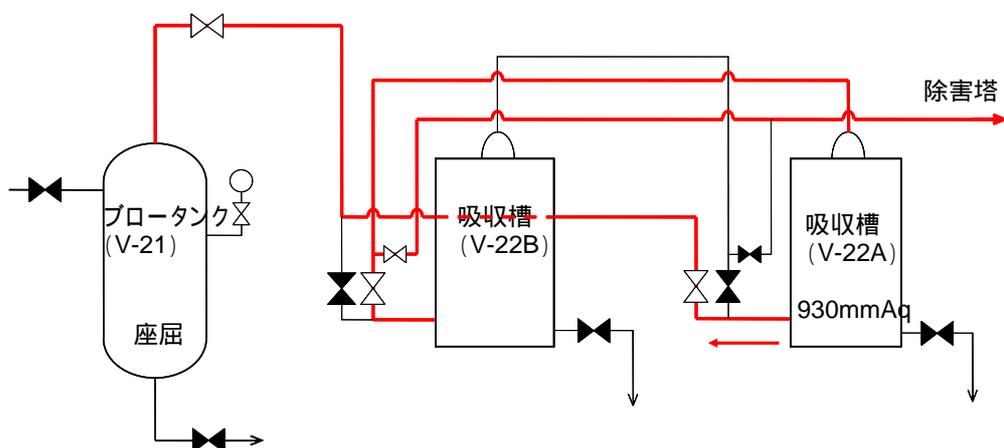
次に、V-22A をラインアップ (弁開、 弁閉) したので、V-22A のヘッド圧により、未飽和の水が配管の最高点を超えて、V-21 へ逆流した。このため、V-21 では、一気にガスアンモニアが吸収されて真空状態となり、外圧によって座屈した (Di1200mm × t3mm、SUS304)。

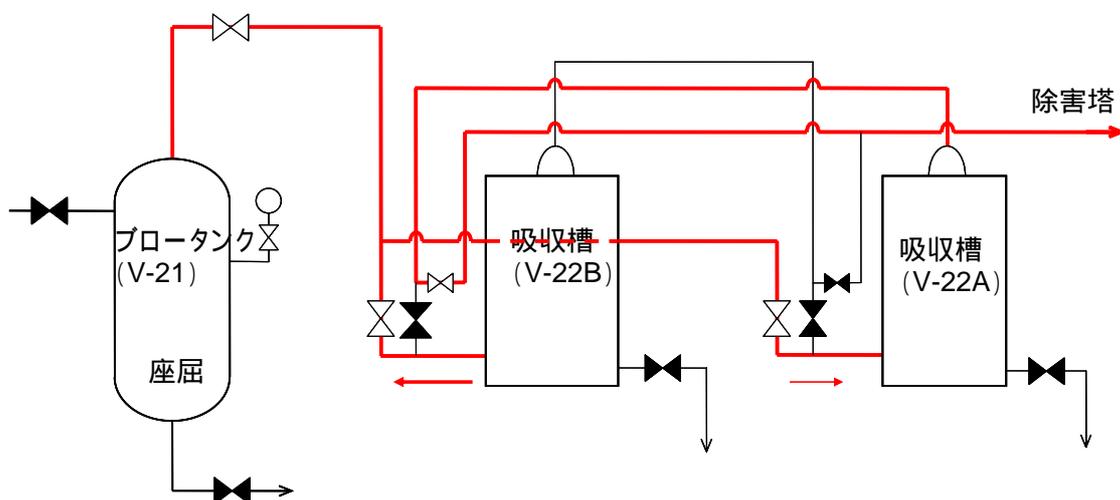
V-21 が変形したため、あわてた作業者は、ラインアップを元に戻そうと、瞬時にV-22B を元の状態に戻した(弁閉、 弁閉)。

この操作で、液面の高いV-22B の21 %アンモニア水がV-21 へ送液され、損傷部からアンモニア水が漏れ出した。

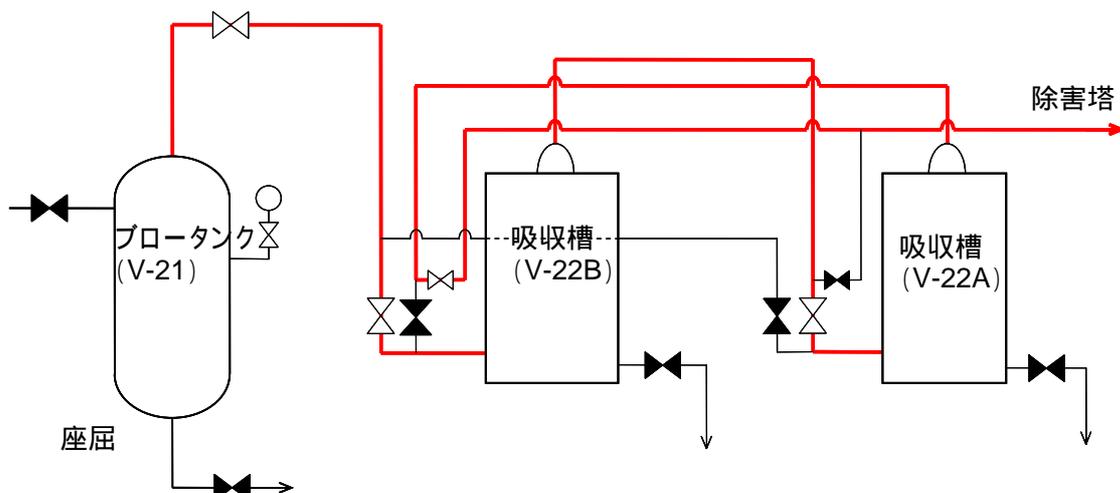
V-22B 操作後、一連の動作でV-22A も元の状態に戻した(弁閉、 弁閉)。

事故後:V-22B 21 %アンモニア水 4.3m^3 、 V-22A 稀薄アンモニア水 2m^3 (V21 へ約 0.7m^3 移動)。

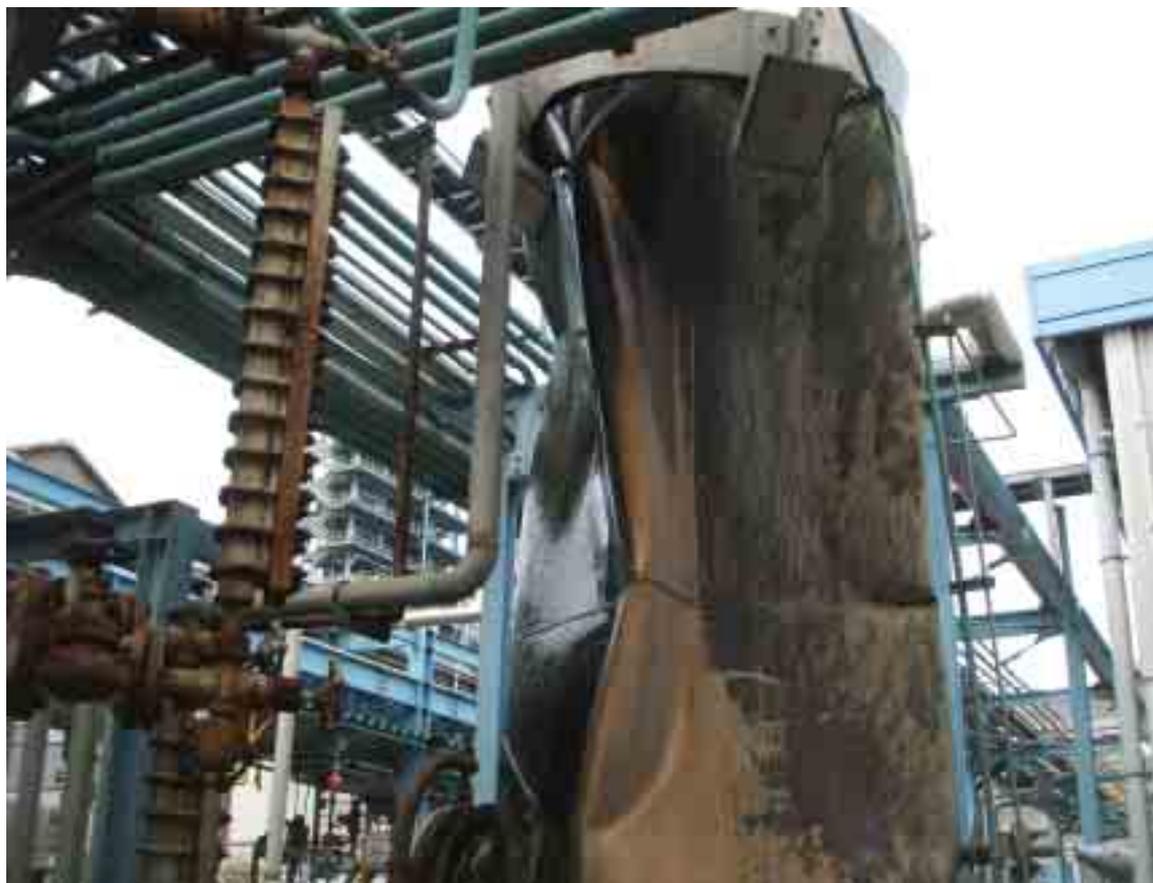
写真1 ブロータンクの座屈状況

再発防止対策 ブロータンクを真空仕様(t3mm t8mm)に変更する。 バルブを誤操作した場合でもブロータンクへの逆流を防ぐ目的で、ブロータンク出口配管の高さを見直し、さらに逆止弁を設置する。 吸収槽の配管ラインには、減圧解消用のブリーザ弁を設置する。 運転指針の全体的な見直しと教育による周知徹底を図る。 事業所全体として、事故発生時には、すぐに119番などへ通報する連絡体制を確立する。 関連事業所へ、水平展開を行う。

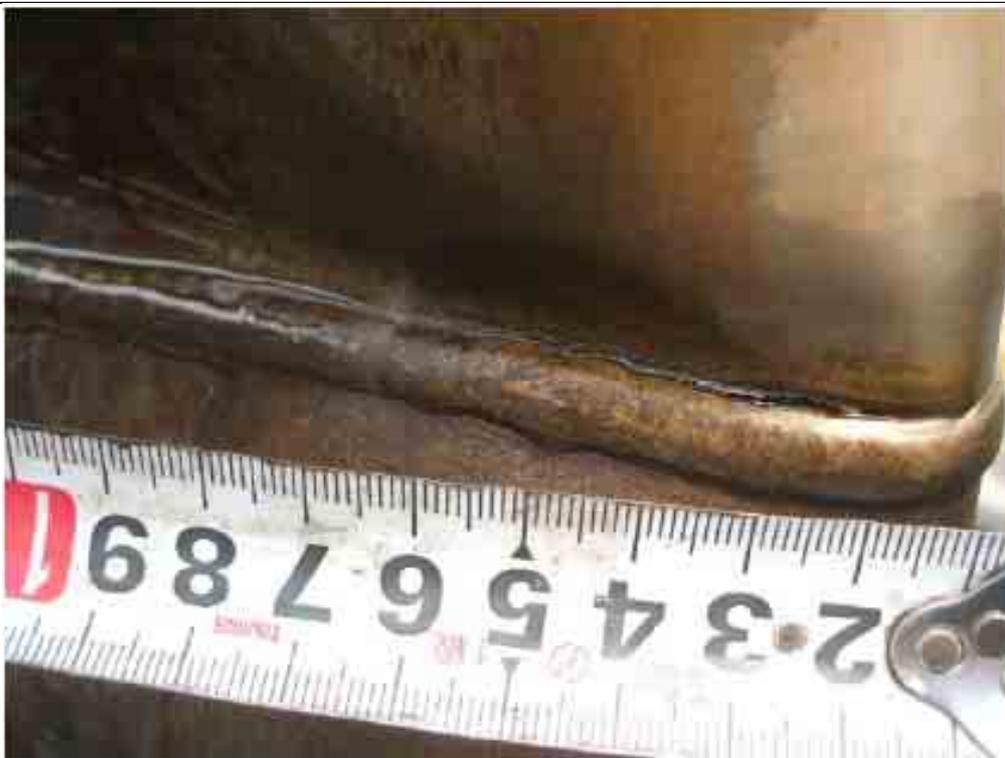
写真2 溶接線近傍の割れ

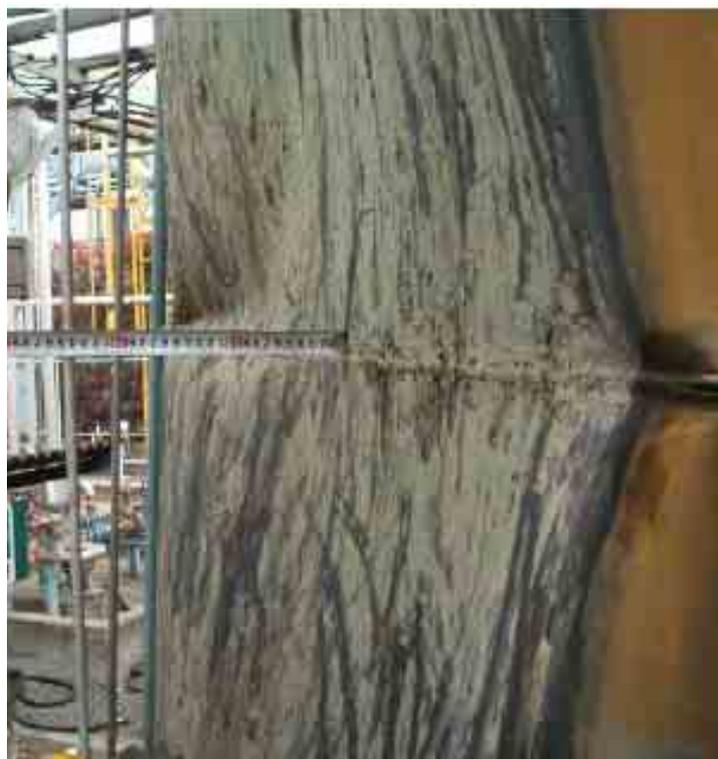
写真3 変形状況

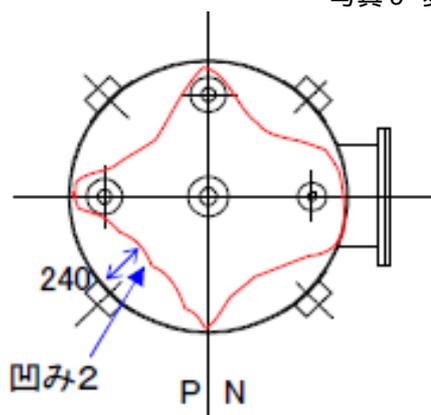
図1 変形状況
