高圧ガス事故概要報告

整理番号 2008-300	事故名称 ポリカーボネート製造装置ベントスタックから塩素ガスが漏えい		
事故発生日時 2008-5-8(木)19時8分	事故発生場所 千葉県市原市		
施設名称 ポリカーボネート製造装置	機器名 除害塔、ベントスタック	主な材料 -	概略の寸法 -
高圧ガス名 塩素ガス	高圧ガス製造能力 171千m ³ /日 (Nol.)	常用圧力 0.75MPa	常用温度 13
被害状況 ポリカーボネート製造装置のスタートアップ作業において、バルブ操作を誤り、除害塔へ大量の塩素ガスが流入し、ベントスタックから塩素ガスが漏えい拡散して、塩素ガスを吸った15名が軽傷を負った。			
事故概要 第2ポリカーボネート製造装置(2PC)は2年に一度の定修を終え、スタートアップに向けて作業中であった。 本格的なスタートアップ操作に入る前に、塩素供給ラインを窒素雰囲気から塩素ガスに置換する操作を行った。 操作中、除害塔への脱圧バルブを閉めずに、塩素流入バルブを開いたことにより、除害能力を超える塩素ガスが除害塔に流入した。 このため、処理し切れなかった塩素ガスが、除害塔のベントスタックより大気に漏えい拡散し、風下にいた協力会社社員および事業所の従業員が喉の痛みなどを訴えた(推定漏えい量は、約126m ³ (約400kg)、標準状態)。 当初、35名が病院で受診したが、塩素ガスを吸入したことによる軽傷者は15名であった。			
事故経過の詳細 18:30 2PC装置スタートアップに伴い、係長からの日勤者による運転助勢指示により、直長と日勤者(運転管理担当者、運転支援者3名)との間で操作の役割分担を打ち合わせた。ラインアップおよび塩素置換操作は、運転管理担当者と運転支援者で実施することとした。 18:35 運転管理担当者と運転支援者3名は、塩素供給系を窒素から塩素に置換するための操作内容、人員配置、連絡方法を打ち合わせた。 ・ 現場操作の運転要領書を用いて打合せを行うべきところ、バルブの開閉状態の記載のないP&IDを用いて操作内容を確認した。 ・ この中で、除害塔につながるバルブは全て閉とすることを4名全員が確認したが、バルブの閉箇所までは確認しなかった。 ・ 塩素室での操作を指示された運転支援者Aは、現場に持っていくP&IDに開とするバルブの箇所のみマーキングした。 ・ 塩素室での操作は、他装置とラインアップする配管が混在するので、運転管理担当者は操作を慎重に行いたいとの思いから、塩素室内の操作は、運転支援者2名(A、B)で操作することを指示した。 ・ 運転管理担当者は、無線機を携帯するよう運転支援者3名に指示した。 18:50 運転支援者Aは、現場操作の要領書を持たず、しかも簡単な操作なので、連絡しなくて良いと判断し、無線機を持たず現

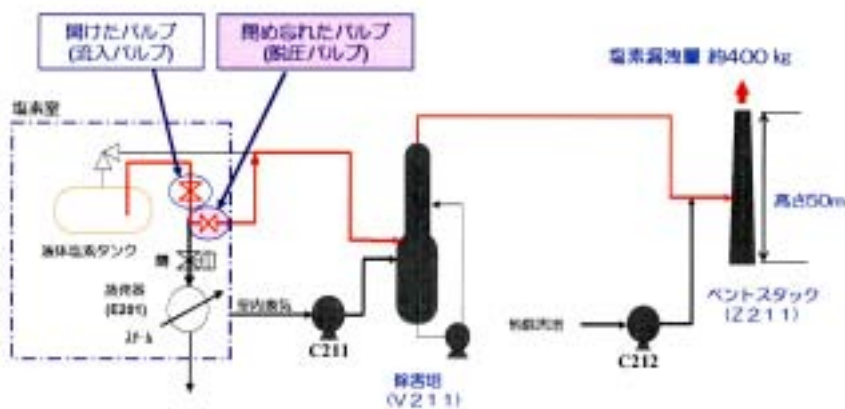
図2 除害塔周りの概略フロー

塩素置換のラインアップ操作中、除害塔行きの脱圧バルブを閉めずに、塩素流入バルブを開けた。このため、除害塔に塩素ガスが大量に流出した。

除害塔に除害能力以上の塩素ガスが一時的に流入し、除害しきれなかったため、ベントスタックから、塩素ガスが拡散した。

誤操作により除害塔へ大量の塩素ガスが流入する恐れのあるバルブに、「バルブ開度制限ストッパー」を設置し、除害能力以上の塩素ガスが除害塔に流れない構造とした。

除害塔を1塔使用(1塔予備)から、次期定期補修時に2塔直列システムに変更し、除害能力を強化する。

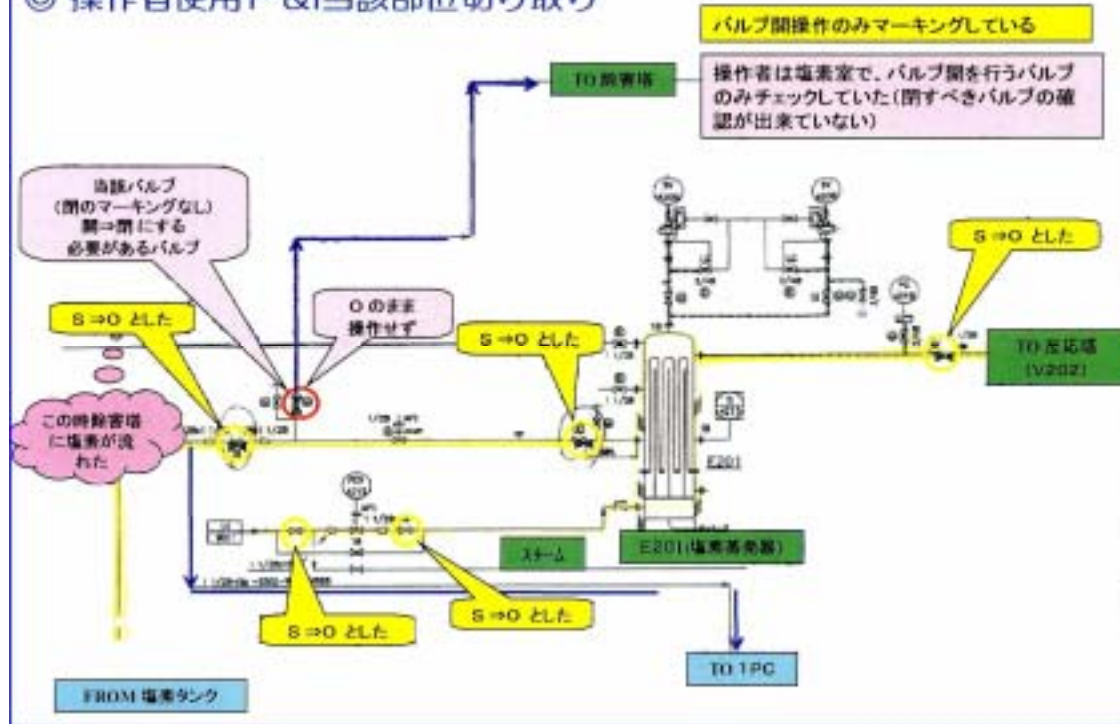
図3 ラインアップ操作に使用したP&I図(該当バルブ周りのみ)

・ 操作前の打合せおよび現場操作で運転要領書を使用せず、閉止すべき脱圧バルブの操作手順が抜けた。

運転管理担当者は、運転支援者3名がベテランということから、P&IDのみで確認しても、確実に操作できると判断し、要領書を用いず、P&IDで操作確認を行った。このとき、操作指示した運転管理担当者は、指示内容が理解されているか確認を行わなかった。直長は、操作については、役割分担を行い、日勤者が行うことは了解しており、また、運転管理担当が経験豊富な元直長であり、任せても問題ないと判断し、日勤者の打合せに参加せず、直長としての責務を怠った。すなわち、当該課におけるマネジメントが機能していなかったことが大きな問題であった。

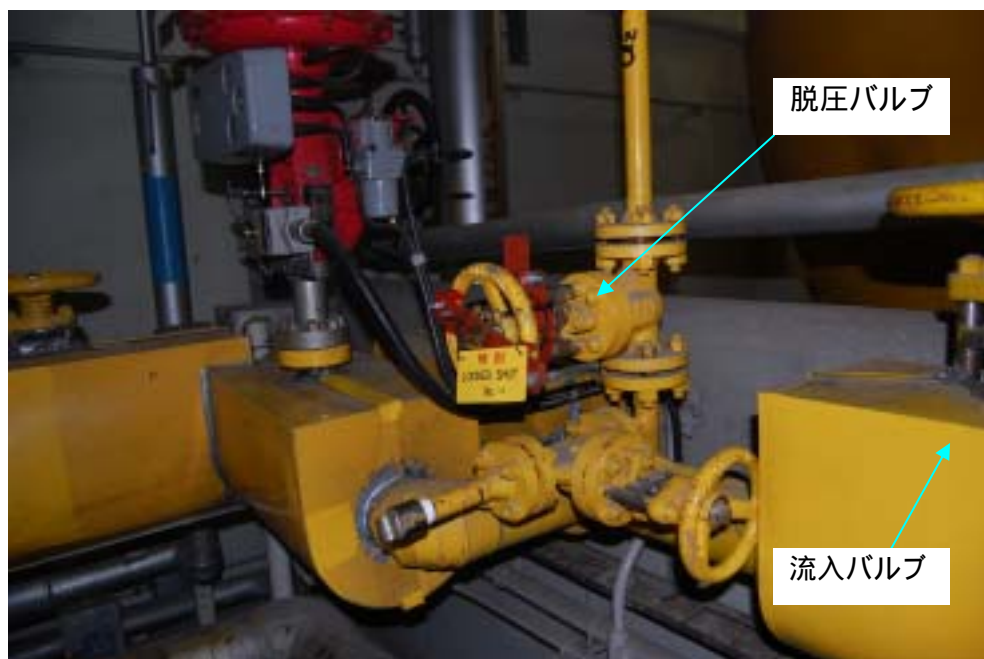
写真1 塩素室内にある脱圧バルブ

- ・ バルブ操作の際、運転支援者Aから計器室へ、バルブ操作を開始した旨の連絡をしなかった(無線機を携帯していなかった)。
- ・ この操作の結果、開いていた脱圧バルブが閉止されず、他者の確認もなく、そのまま見過ごされた。
- ・ 塩素流入バルブを開としたことにより、開いていた脱圧バルブから除害塔へ塩素ガスが流入した。

- ・ 報告を受けた係長は、脱圧バルブが「開」のままとなっていることが塩素ガス漏えいの原因であると推定した。

- ・ 係長が現場にて、脱圧バルブを確認し、閉止措置を実施した。

除害塔に大量の塩素ガスが流入する恐れのあるバルブは、施錠管理バルブとし、係長立会いでの操作とする。

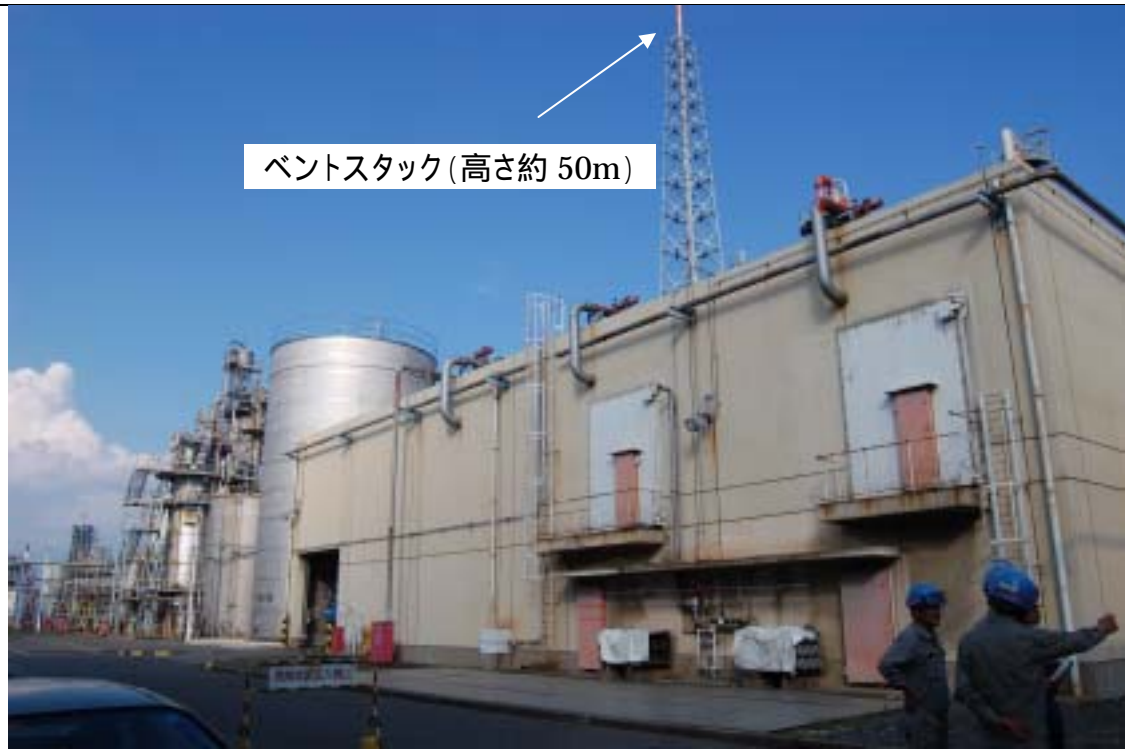
写真 2 塩素室およびベントスタック

ベントスタック(高さ約 50m)

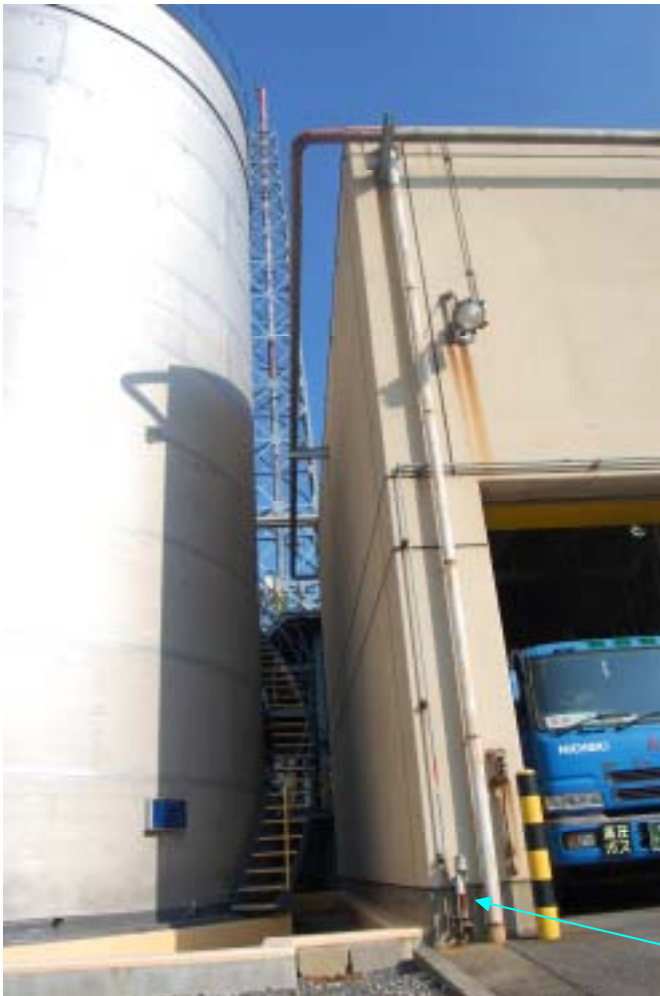
写真 3 ベントスタックと塩素室外壁のガス検知器(19:15 塩素ガスを検知)

- ・ ガス検知器が高濃度の塩素ガスを吸入したため、センサが劣化し、指示値が低下した。警報設定値以下となったので、「正常復帰」のメッセージが表示されたことが後日判明した。
- ・ 直長は、念のため現場調査を指示した。

19:15 地上に設置されているガス検知器が作動したが、ベントスタックのガス検知器と同様、誤発報したものと勘違いし、ボードマンはアラーム音を即座に消した。

ガス検知器

最初のアラーム発報では、センサが高濃度暴露により故障した。ところが、表示画面は正常に復帰したというメッセージが流れた。センサ故障時におけるDCSなどの表示・挙動を確認する。
