高圧ガス事故概要報告

整理番号 2008-325	事故名称 圧力計サイフォン管(ピグテール)からの漏えい			
事故発生日時 2008-5-28 14時00分頃		事故発生場所 愛媛県		
施設名称 LP ガス充てん 設備	機器名 液相ポンプ吐出 出口、圧力計配管	主な材料 STPG38 (10A Sch40)	概略の寸法 外径:短軸 14mm、 長軸 19mm 肉厚:2mm	
内容物 窒素(気密試験中)		高圧ガス製造能力 約420千m ³ /日(Nol.)	常用圧力 1.77MPa	常用温度 常温
被害状況 気密試験中、ピグテールに割れが貫通し窒素ガスが漏えいした。(人的被害なし)				
事故概要 LP ガス充てん所において、気密試験を実施するため、常用圧力(1.77MPa)まで昇圧させ、圧力を保持していたところ、液相ポンプの吐出配管に設置されている圧力計のピグテールの内側から、窒素ガスが漏えいした(0.7mmの開口)。				
事故原因 配管の外面には、腐食及び減肉は確認されなかった。 割れ部位を強制的に破断させ、電子顕微鏡により破面観察を実施したところ、ラジアルマーク及びストライエーションが確認され、疲労破壊であることが確認された。また、一部に粒界割れとみられる破面も確認された。 この配管では、ポンプの吐出に伴い振動が発生(振幅は計測していない。)していた。振動の程度は、触診すると振動を感じる程度であった。 設備の稼動状況としては、容器への充てん、ローリーによる荷役等が実施されており、最大10回/日の圧力変動(週5~6日稼動)がある。 このため、主に振動及び圧力変動による金属疲労が、割れの原因と推定される。				
再発防止対策 水平展開として、他のピグテール(13箇所)について、塗装を剥がし、発泡液を塗布して運転圧力(1.0MPa程度)による漏えい検査を実施した。 日常点検において、今まで特段意識していなかったサイフォン管について、意識して検査を実施するようにする。 今後はピグテールを、順次直管へ変更する。(既に実施済み。)				
教訓 LP ガス充てん所における経年配管では、振動、圧力変動などで、割れが開口し、漏えい事故となるケースがみられる。異常の早期発見、早期対応に努めて欲しい。 ピグテールは、圧力変動、振動などに起因して劣化の懸念がある。特に、長期間使用の場合には注意が必要である。 この事例では、漏えい発見直後の記録及び写真が無かった。事故直後の記録、写真は重要な資料となるので、確実に記録を残すことが重要である。

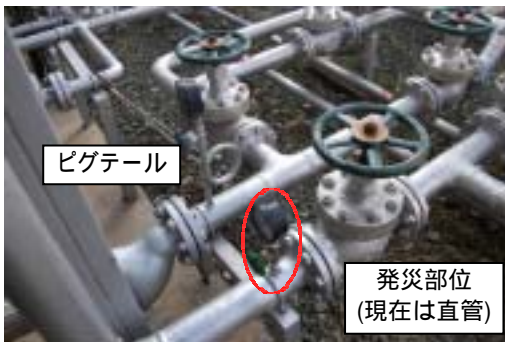
写真1 漏えい箇所(設備更新後)

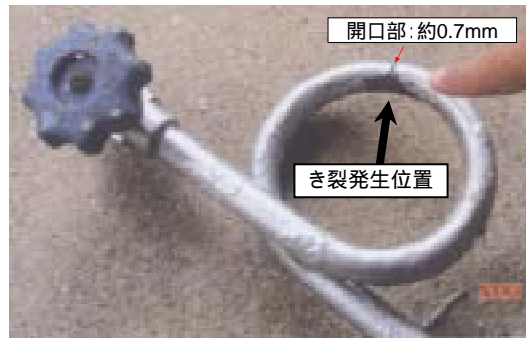
写真2 サイフォン管(発災直後)

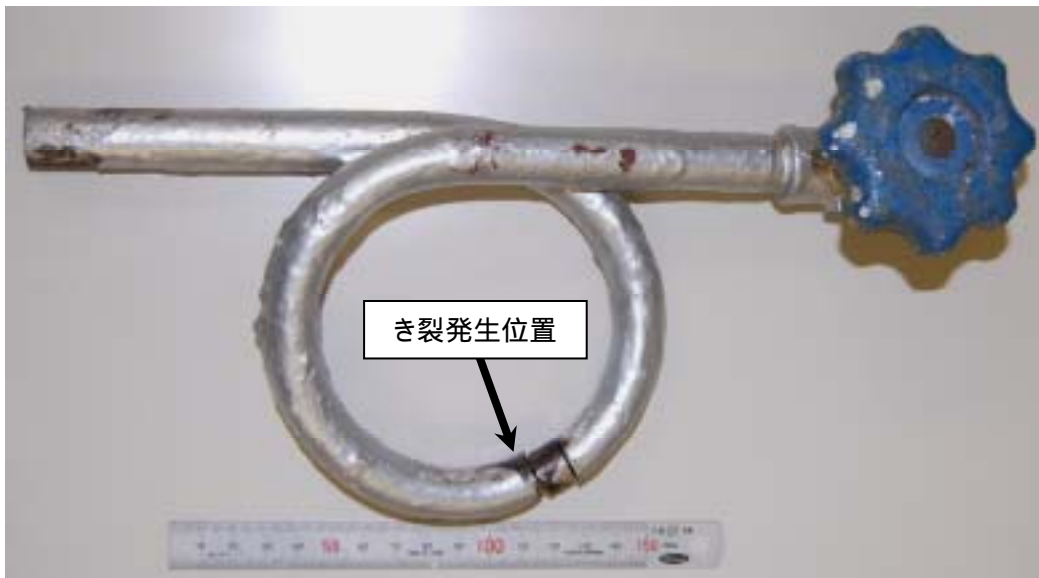
写真3 サイフォン管全体写真
(開口部付近は破面観察のため切断した後)

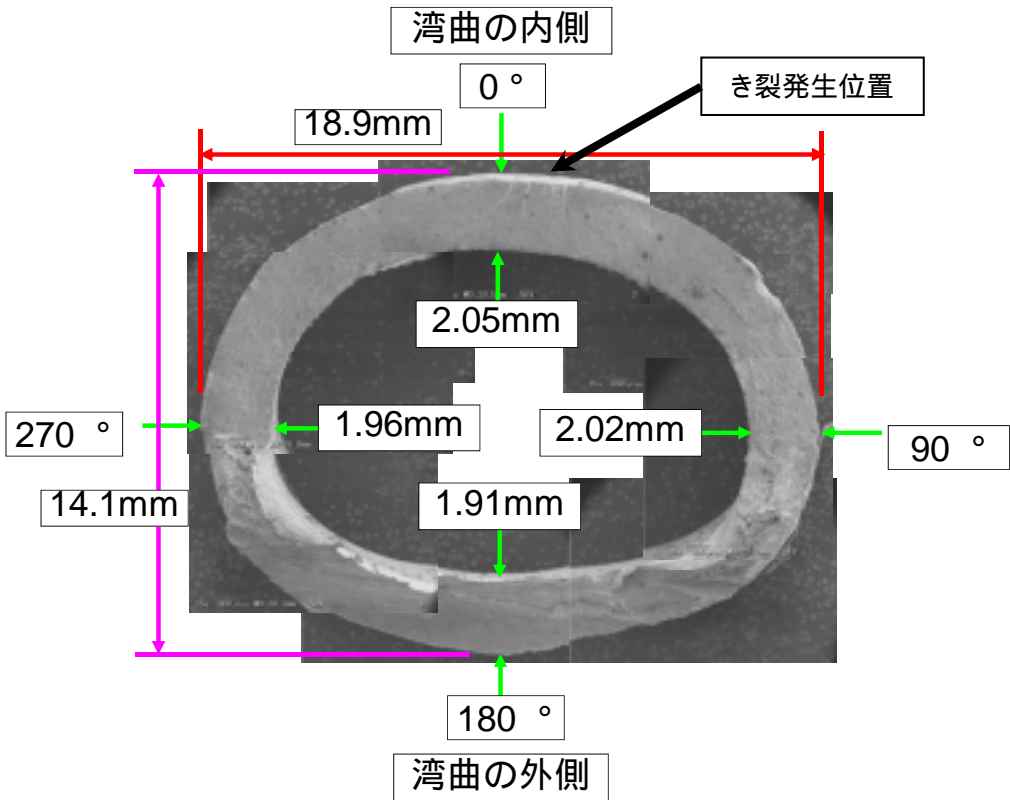
写真4 破面写真及び寸法

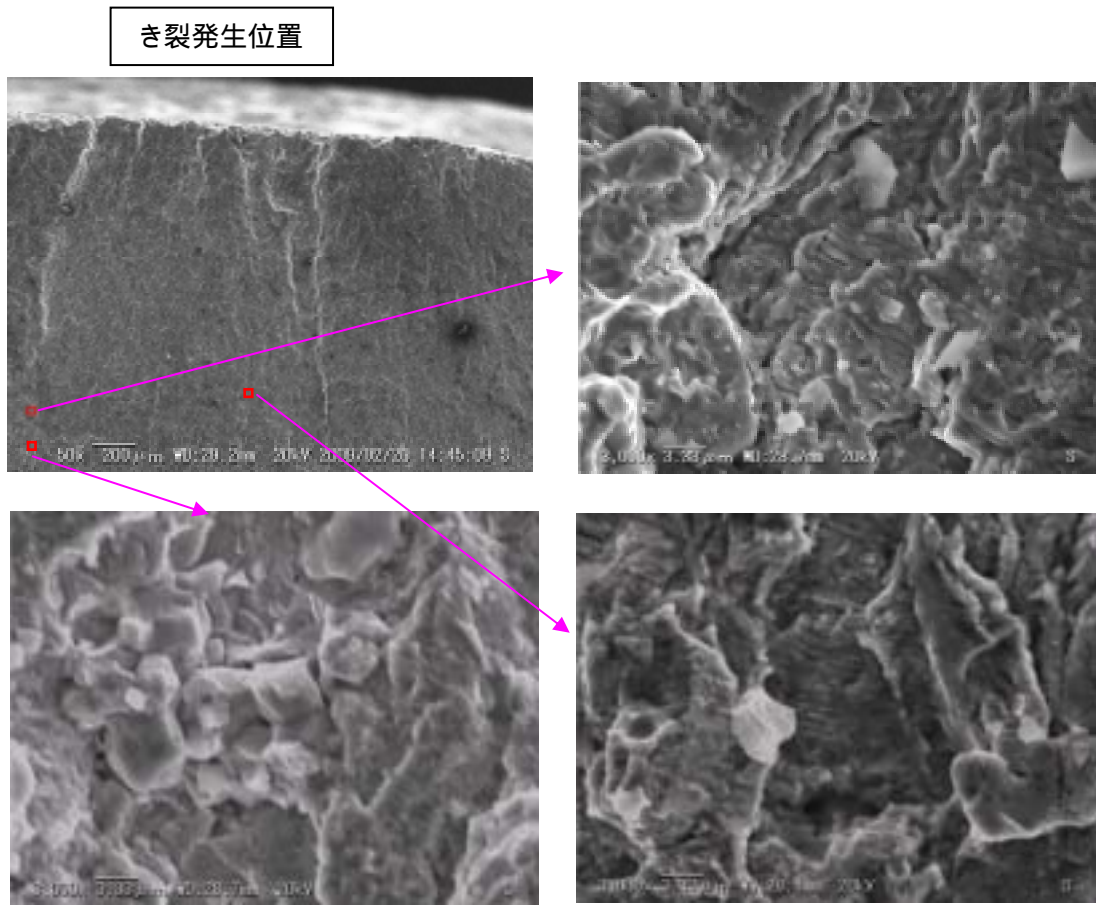
写真5 電子顕微鏡写真
