高圧ガス事故概要報告

整理番号 2008-333	事故名称 高圧法ポリエチレン製造施設の放出管での死傷事故		
事故発生日時 2008-6-1(日)21時20分	事故発生場所 神奈川県川崎市		
施設名称 高圧法ポリエチレン製造施設	機器名 緊急放出弁の放出管	主な材料 SUS316TP	概略の寸法 100A t17.1mm
高圧ガス名 窒素ガス	高圧ガス製造能力(Nol.) 21,500千m ³ /日	常用圧力 20MPa	常用温度 35
被害状況 高圧法ポリエチレン製造施設の反応器に接続された緊急放出弁の下流にある放出管の復旧工事が完了した。放出管の耐圧試験につづき気密試験を実施した後、試験用治具の閉止板を取り外す作業中に窒素が噴出し、1名が死亡、1名が軽傷を負った。			
事故概要 5/23、高圧法ポリエチレン製造施設の第2号反応器にある緊急放出弁の放出管で、重合物による閉塞を発見した。 5/28 から放出管を切断して、閉塞物の除去作業を実施し、配管を溶接で復旧した。 6/1 午後、復旧工事が完了したので、耐圧、気密試験を開始した。 放出管と製造施設を完全に縁切りし、水圧で耐圧試験を行い、異常なしを確認した。 次に気密試験を実施するため、窒素ガスにより試験圧力 20MPa に昇圧し、異常は認められなかった。 試験装置にあるブロー弁を開き、脱圧を開始した。圧力計で脱圧を確認し、高圧ホースを取り外した。 ここで作業員は、休憩のため控え室へ戻った。現場に残っていた監督者2名が、グレイロック継手に取り付けた仮設の閉止板を取り外す作業を行っていたところ、突然窒素ガスが噴出した。 21:20、異常音とともに配管が上部から落下するのを現場付近にいた保全員が確認し、異常発生と判断して、現場を確認したところ、監督者2名が倒れているところを相次いで発見し、それぞれ救急車が要請された。この事故で、監督者1名が死亡、1名が軽傷を負った。			
事故原因 試験装置から延長した高圧ホースを放出管に接続する際、放出管の枝管端部に取り付けてあった逆止弁(ボール式)を取り外さないで接続した。 このため、気密試験終了後に試験装置のブロー弁を開放して降圧させても、試験装置側の減圧は圧力計で確認できたものの、逆止弁から先の放出管は加圧状態のままであった(試験区間に圧力計はなかった。) 被災者(監督者)は、一連の作業で放出管が脱圧されていると思い、高圧状態のままであることに気付かず、閉止板を取り外そうとした。 グレイロック継手のボルトを緩めていたところ、突然閉止板が外れ、窒素が噴出し、窒素噴出の反動で、放出管が大きく反転し、配管の支持サポートの溶接部を破壊するとともに、隣のステージに落下した。このとき、被災者は、グレイロック継手の両側で作業をしていたものと思われる。 作業監督者に対してホワイ

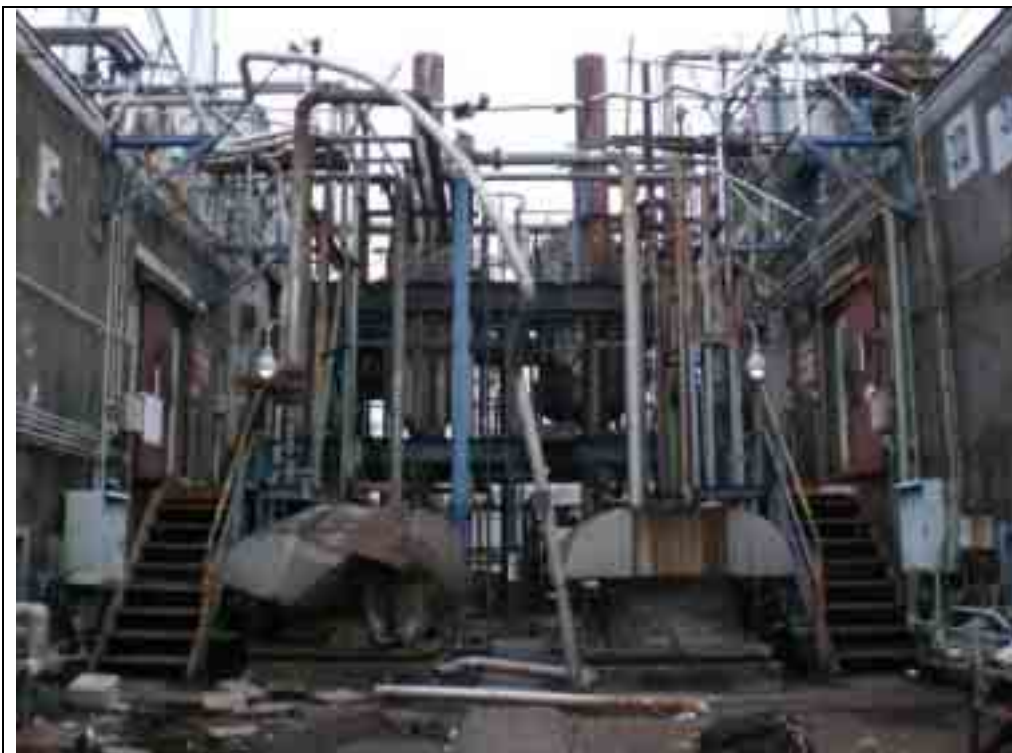
写真1 放出管落下の状況(グレイロック継手の開放作業は、右側の部屋で実施)

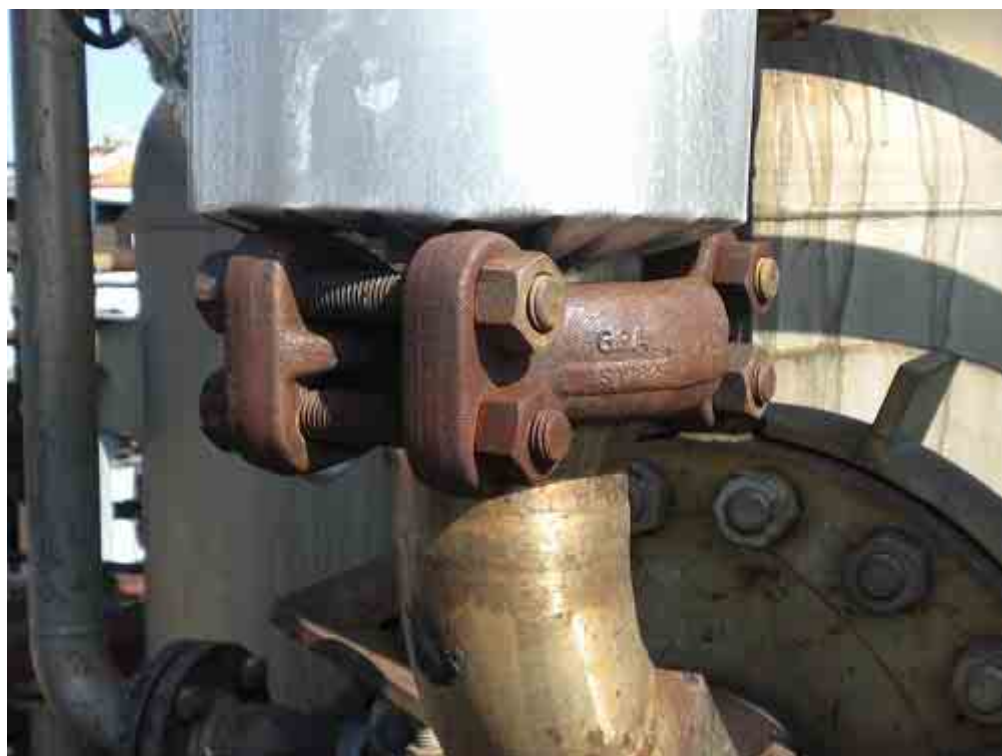
写真2 締結状態のグレイロック継手
