## 高圧ガス事故概要報告

整理番号 2008-362	事故名称 吸収槽からプロピレンが漏えい		
事故発生日時 2008-6-24(火) 8時27分	事故発生場所 三重県四日市市		
施設名称 プロピレン消費施設	機器名 吸収槽	主な材料 SUS304TP	概略の寸法 10B Sch.20 x H2.3m
高圧ガス名 プロピレン	高圧ガス製造能力 -	設計圧力 1.96MPa	設計温度 60
被害状況 装置のスタートアップ準備中、運転員が流量計に指示が出ているのを確認し調査したところ、吸収槽からカニ泡程度の漏れを発見した(人的被害なし)。			
事故概要 定期自主検査が終了し、スタートアップ準備中、運転員がプロピレンフィードの前に、ラインにある積算流量計を確認した。 このとき、流量計のカウンターが継続的に回っていることを発見した。 直ちに原因調査を実施したところ、流量計下流にある吸収槽の下部鏡の2箇所より、カニ泡程度の漏れを確認した。 状況を確認した後、直ちに受入元弁を閉止し、漏れを止めた。 ラインの液抜き取り、窒素ガスによる置換終了後、原因調査を行った。 漏れ量は、約98L(液)であった。			
事故原因 吸収槽の下部鏡周方向の全周にわたって微細な点状の欠陥を検出した。 このうちの2箇所は、2mm以上削っても消滅しなかった。その他は、1.4~1.6mm研削して消滅した。 SUMPの結果、結晶粒界に炭化物が析出して、その部分が選択的に腐食(外面腐食)して貫通していた。 付近の配管を調査したところ、SUSの裸配管に数ヶ所の腐食が確認された。 断熱配管、塗装配管(いずれもSUS)には欠陥は検出されなかった。 欠陥検出位置は、G.L+300~+1,400mmの範囲内であった。 欠陥からのサンプル採取が困難なので、腐食因子は特定できなかったが、周辺の作業環境および検査結果から、付近にある塩素化合物取り扱い設備から飛散した塩素化合物が腐食の原因であると推定した。 この取り扱い設備と移送ラインにあるフレキシブルホース(50A)とを脱着する際に、飛散した極微量の塩素化合物粉が、約2年間にわたって下部鏡(SUS)の外面に付着したので、粒界腐食が発生したものと推定した。

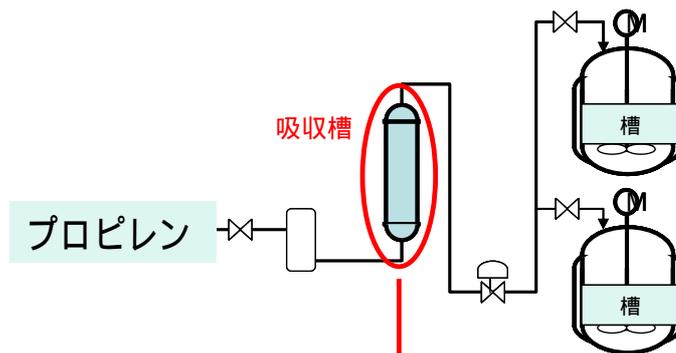
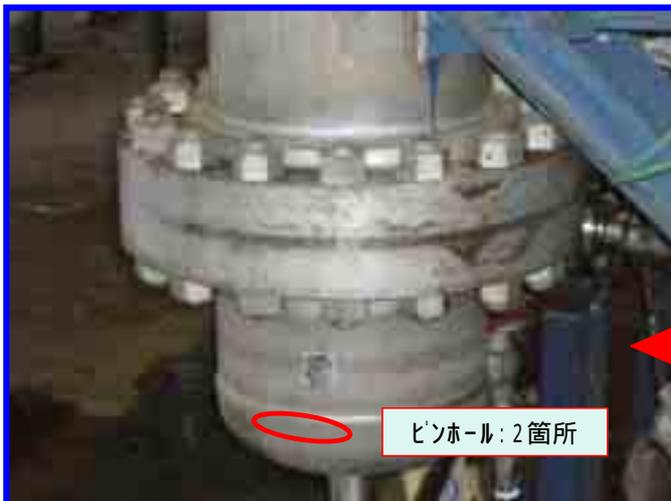
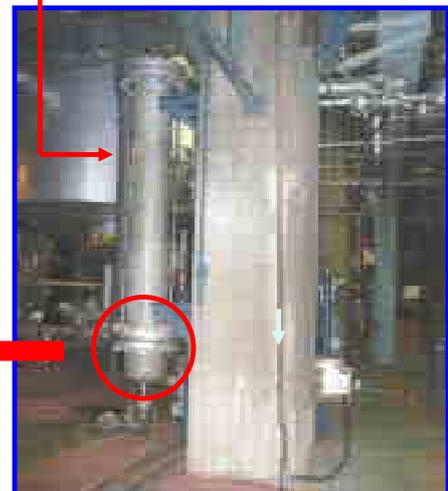
写真1 吸収槽の状況

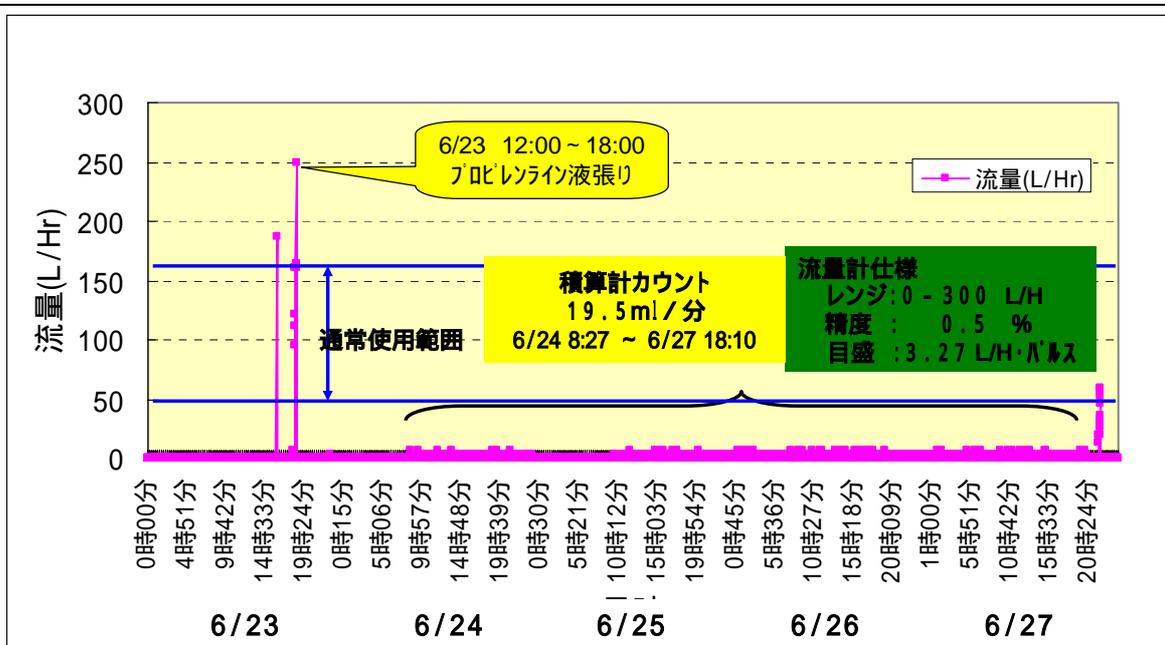
図1 流量計の指示記録

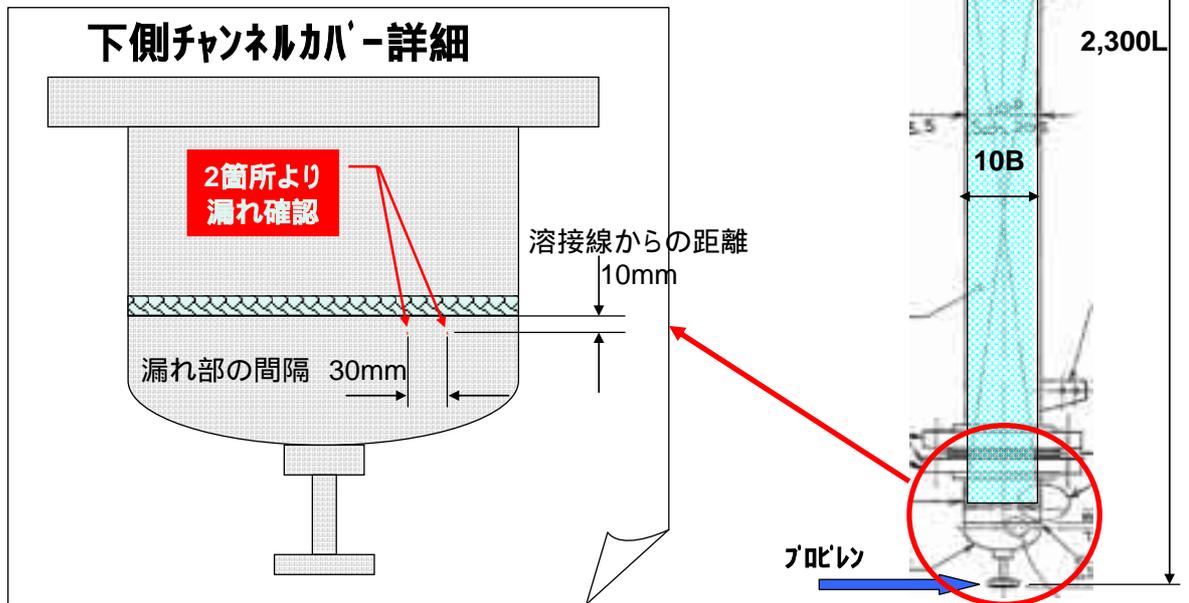
図2 開口部の詳細

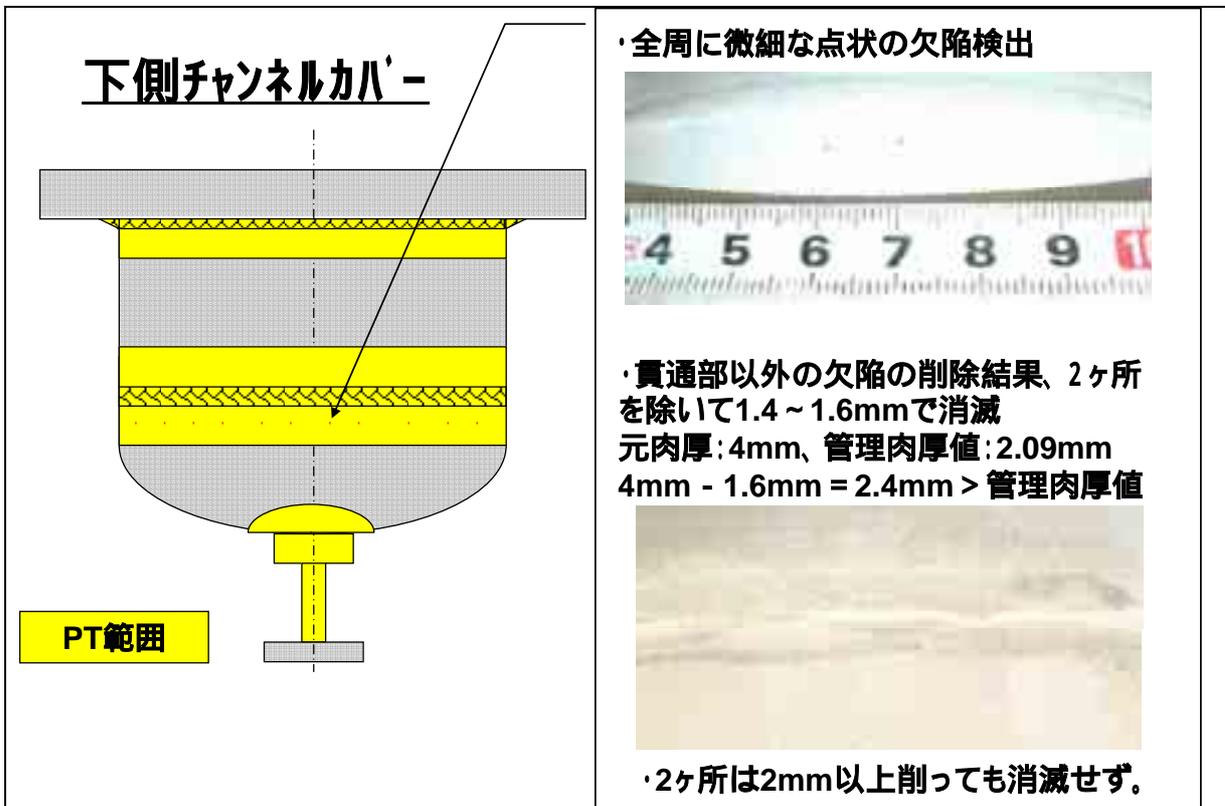
図3 下側チャンネルカバーの外表面腐食の状況

再発防止対策 2箇所の貫通部は、欠陥を除去後に肉盛り補修を実施。研削後に管理肉厚を下回った2箇所は、肉盛り補修を実施。 その他は、欠陥除去後にスモーキングを実施。 塗装配管には欠陥が検出されなかったことから、SUS部の全面について、エポキシ系塗装を実施。 年1回、腐食発生部およびサンプリング部の塗装を剥ぎ、PTを実施して、腐食状況を確認。 開放点検計画に明記して、確実に実施する。 積算流量計は、運転停止中の未使用時にもDCSに積算表示させ、未使用時の流量指示値変化に対してのアラームを設定する。 塩素化合物取り扱い設備の脱着時には、フレキシブルホース接合部付近をブロー吸引し、塩化物の飛散防止を図る。

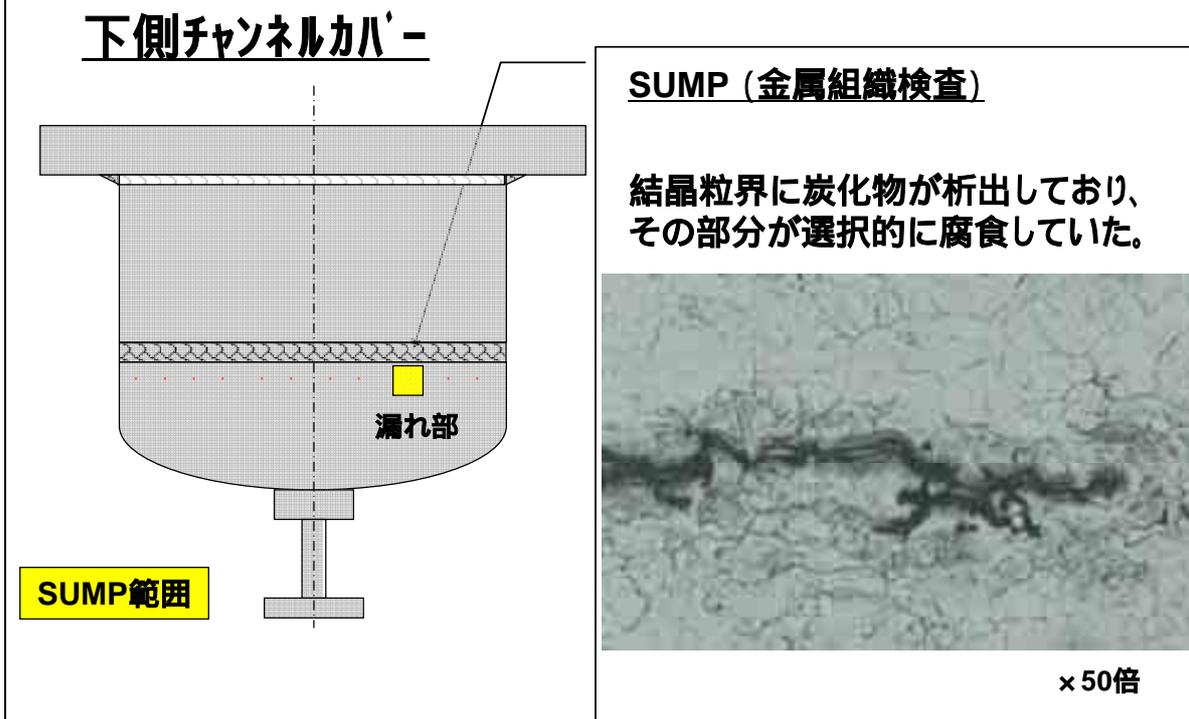
図4 漏れ部の組織検査結果

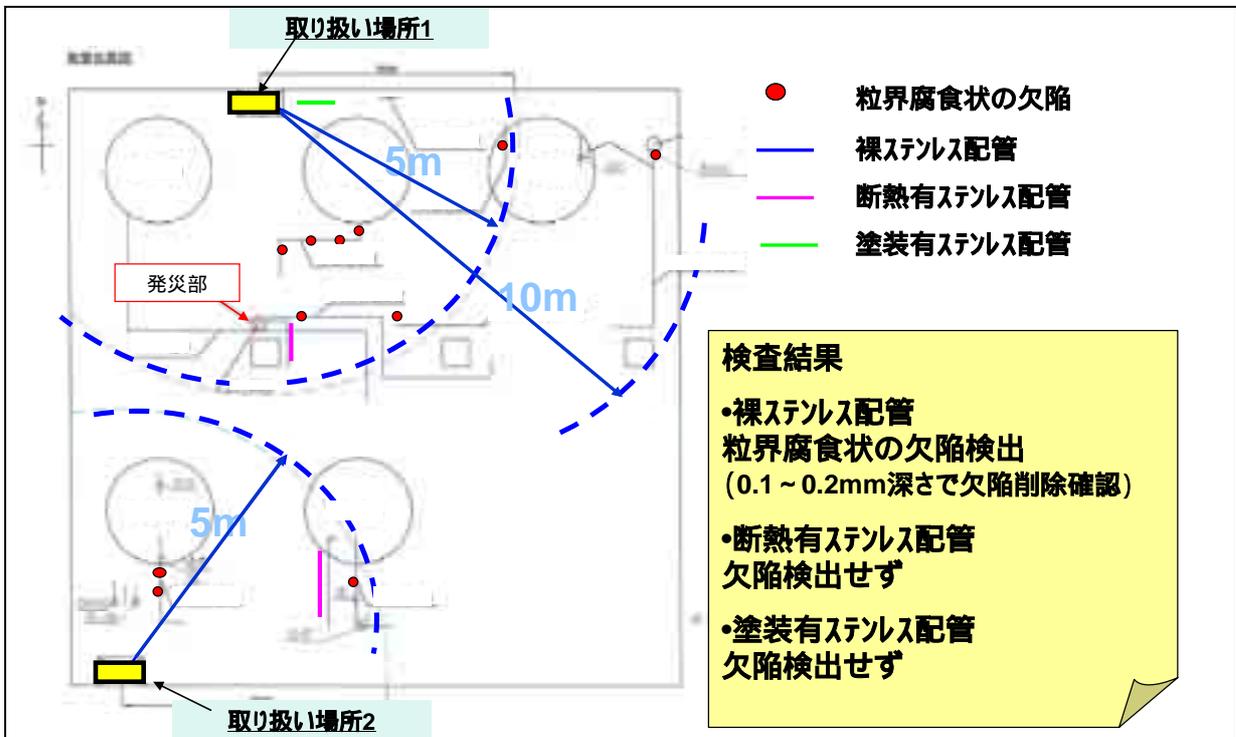
図 5 塩化合物取り扱い場所の状況

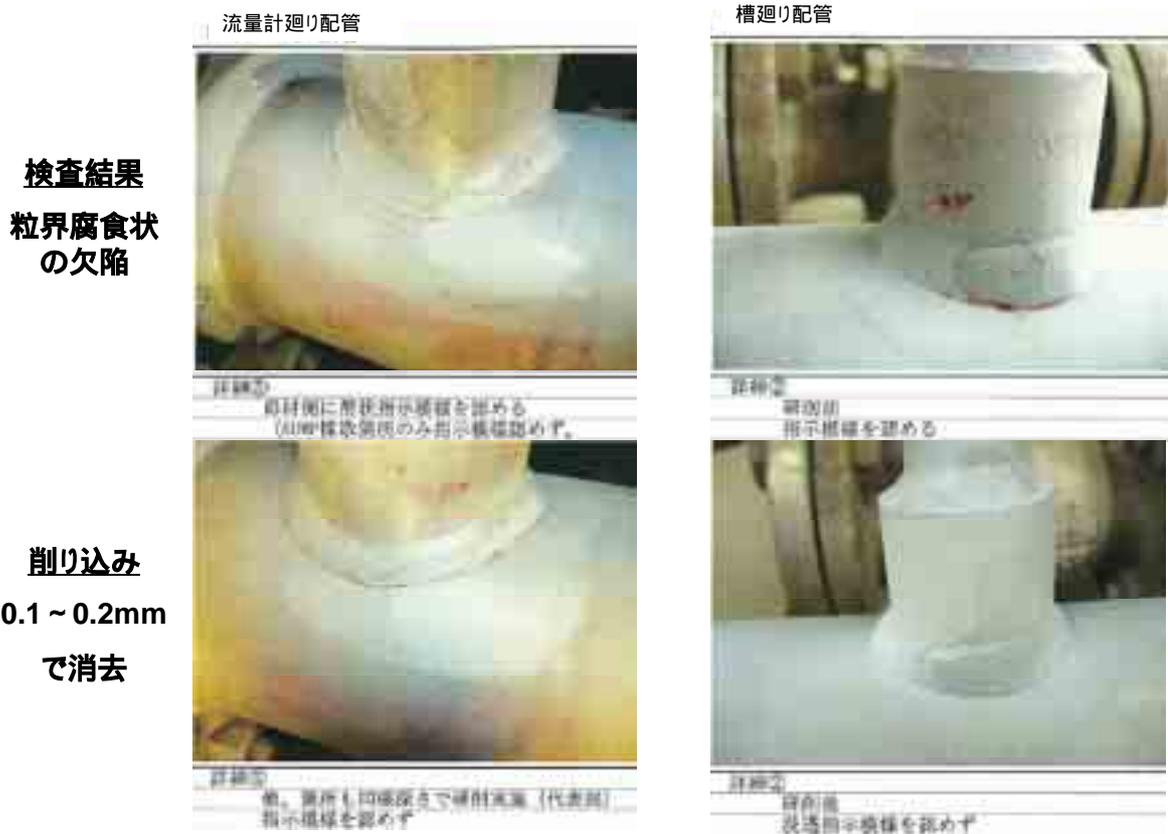
図 6 裸配管のPT結果(代表事例)
