高圧ガス事故概要報告

整理番号 2008-369	事故名称 エチレンアミン製造施設からアンモニアが漏えい		
事故発生日時 2008-6-4(水) 11時55分	事故発生場所 山口県周南市		
施設名称 エチレンアミン製造施設	機器名 塩安分解塔 配管フランジ	主な材料 SUS316	概略の寸法 150A, Sch.20
高圧ガス名 アンモニアガス	高圧ガス製造能力 約 9,000 千 m ³ /日	常用圧力 1.07MPa	常用温度 110
被害状況 定常運転中、運転員が漏えい音を覚知し、塩安分解塔の塔頂フランジからアンモニアガスが漏えいしているのを発見した(人的被害なし)。			
事故概要 エチレンアミン製造施設の計器室内で、運転員が「シュー」という異音を覚知した。 現場を確認したところ、塩安分解塔の塔頂配管付近からアンモニアガスが噴出しているのを発見した。 直ちに、班長へ報告し、施設の停止操作を開始した。 原料の供給を停止し、固定散水設備により散水を開始した。 散水設備のノズルが下向きだったので、中和効果が薄く、アンモニアガス漏えい検知器の警報が発報した。 このため、近隣プラントへ待避を指示し、アミン課長より、防災センターに消防車の出動を要請した。 その後、防災センターより、消防本部へ通報。自衛消防車から放水を開始し、固定散水設備からの散水を停止した。 脱圧の結果、漏えいから約2時間後に漏えいが止まった。 漏れ量は、開口部の断面積から流量を推算し、約51m ³ (標準状態)と算定した。			
事故原因 塔頂ノズルフランジが漏えい箇所であり、平成19年7月の工事において、本来使用すべき渦巻きガスケットではなく、シートガスケットを誤って使用していた。 チャンネルカバーに取り付けられた塔頂ノズルは、内面腐食のため、H19年7月の定修工事で更新修理した。ノズル更新後、チャンネルカバーとノズルに仮設のふた板をして、耐圧・気密試験を実施した。 このとき、塔頂ノズルフランジのガスケットにはテスト用としてシートガスケットを使用した。 テスト終了後、分解塔本体に組み付け、塔頂ノズルと既存配管と接続する際に正式な渦巻きガスケットへ交換して、総合気密試験の後に運転を再開する予定であった。 ところが、テスト用のガスケットと本設用のガスケットの種類が異なっていることについて、工事業者への徹底が不十分であり、その後の事業者による確認も不十分であった。 このフランジは、締め付け管理の対象とはなっていなかった。 ガスケットの材料分析を行った結果、材料劣化が判明した。配管側フランジのガスケット当たり面内面側が腐食していたことから、この位置は、渦巻きガスケットの内輪寸法とほぼ等しい箇所である。 塔頂フランジは、配管の揺れなどによる曲げ荷重を受けるので、ガスケット面圧が変動する箇所である

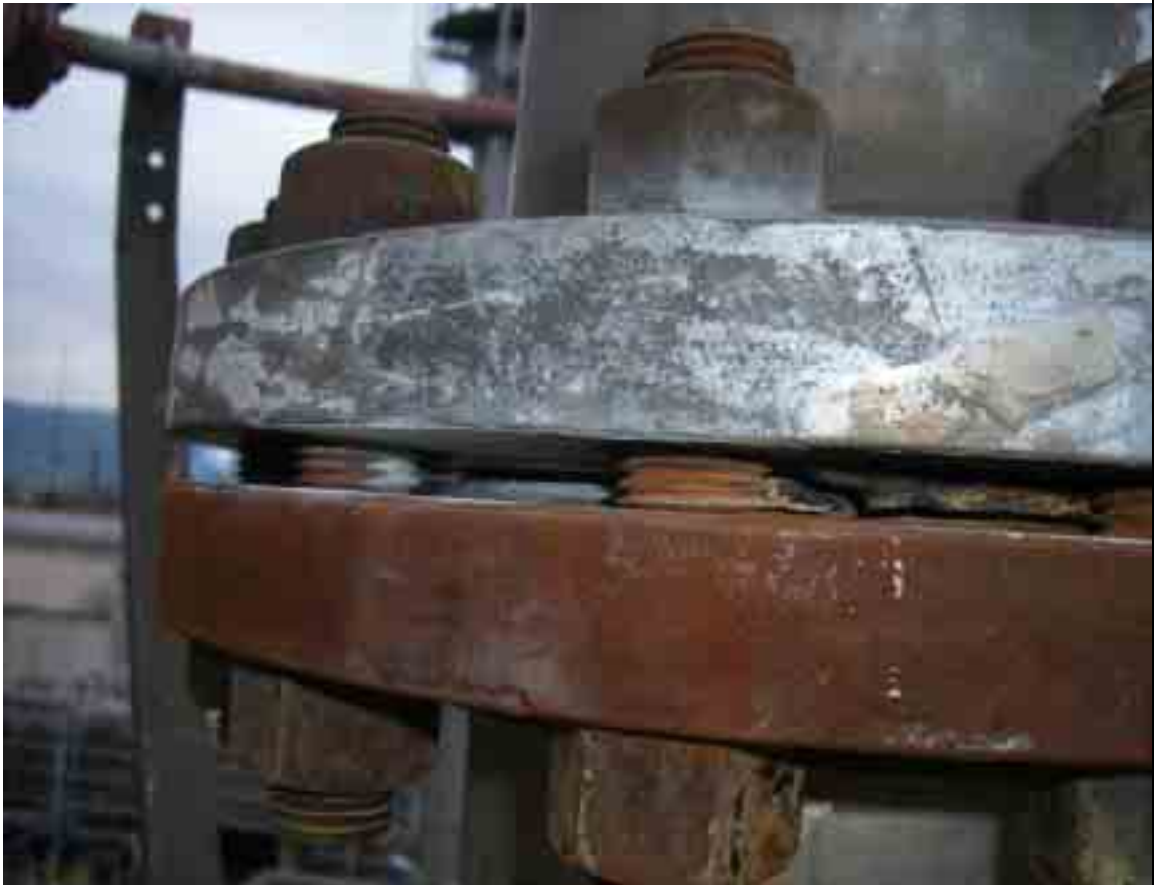
写真2 漏えいしたフランジ部

つきが確認された。漏れ箇所はガスケットが切れていることもあり、締め付け力が最も小さかった。
ガスケット当たり面の腐食、および、配管の揺れなどによる曲げ荷重を受けやすい部分で、本設と異なるシートガスケットが内部流体により劣化し、一部が欠損して、アンモニアガスが漏えい、噴出したことが事故の原因と推定された。

塔頂ノズルフランジは、正規の渦巻きガスケットにて復旧する。
ガスケットの取り替えを含む工事で、ガスケット仕様が複数混在する場合は、工事仕様書に特記する。
ガスケットチェックリストを作成し、工事業者の誤使用を防止する。
施工後の気密試験時、設備管理部門、運転管理部門により、ガスケットチェックリストに基づいて確認する。
事故発生から消防機関への通報が 56 分経過していた。通報遅れとなり、異常時対応が不十分であったことから、事業所全体に異常時の対応教育と訓練を行って、徹底する。
