高圧ガス事故概要報告

整理番号 2008-449	事故名称 アルキレーション装置における LPG 漏えい			
事故発生日時 2008-7-8 9 時 47 分頃		事故発生場所 大阪府堺市		
施設名称 アルキレーション装置 (AK 装置)	機器名 ポンプ吐出配管 (スチームパージ用配管)	主な材料 STPG370	概略の寸法 2B Sch40 (元厚: 3.9mm)	
内容物 LPG + 硫酸ミスト	高圧ガス製造能力 11000 千 m ³ /日 (Nol.)	常用圧力 2.02MPa	常用温度 70	
被害状況 AK 装置のポンプ吐出配管からの枝管であるスチームパージ用配管エルボ部において、腐食により内部流体が漏えいした。(人的被害無し、推定漏えい量:208L)				
事故概要 9:41 AK 装置に設置されたガス検知器のアラームが鳴動し、担当者が現場へ急行。 9:47 LPG ポンプの吐出配管枝管 (スチームパージ用配管) からの LPG 漏えいを発見。 9:55 装置を緊急停止し、当該系のブロック及び脱圧を開始。 9:57 公設消防へ通報。 10:12 系内脱圧が完了し、漏えいは停止。 10:40 発災箇所付近で可燃性ガスが検知されたため、スチームにより周辺部の拡散処置を実施。 10:49 再度ガス検知した結果、可燃性ガスが検知されないことを確認。				
開孔部の腐食状況 外面状況 ・エルボのやや側面に 2mm の開孔が確認された。外面腐食は認められなかった。 内面状況 ・エルボ内面に界面のような筋が認められた。その筋の下側に著しい全面腐食が認められた。 ・腐食の範囲は、エルボの水平部から下側に約 60mm の範囲であった。 ・肉厚測定の結果、腐食部分は肉厚 2.4mm 以下であり、その他の部位は 3.5mm 以上であった。 ・腐食生成物とみられる茶褐色のスケールの付着が認められた。 ・スケールを分析した結果、硫黄分及び硫酸鉄が検出された。				
(参考) ポンプ吐出配管を調査した結果、内外面とも腐食は認められなかった。				
事故原因 腐食の原因 プロセス流体には、微量の硫酸ミストが存在していた。スチームパージ用配管は、通常運転時は流れの無い行き止まり構造であり、ここに水が溜まり、硫酸ミストと接触することにより硫酸水溶液が生成されて腐食が発生したと考えられる。

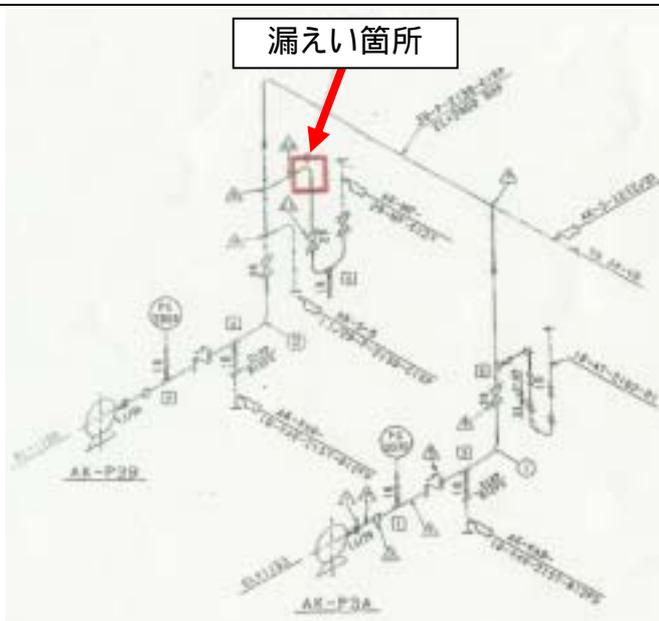
図2 漏えい箇所付近概略図

水が溜まった原因 開孔したエルボの先は下向き配管であり、2 つの元弁が設置されていた。これらの元弁の間は U 字形の配管であり、最下部にはドレン弁が設置されていた。

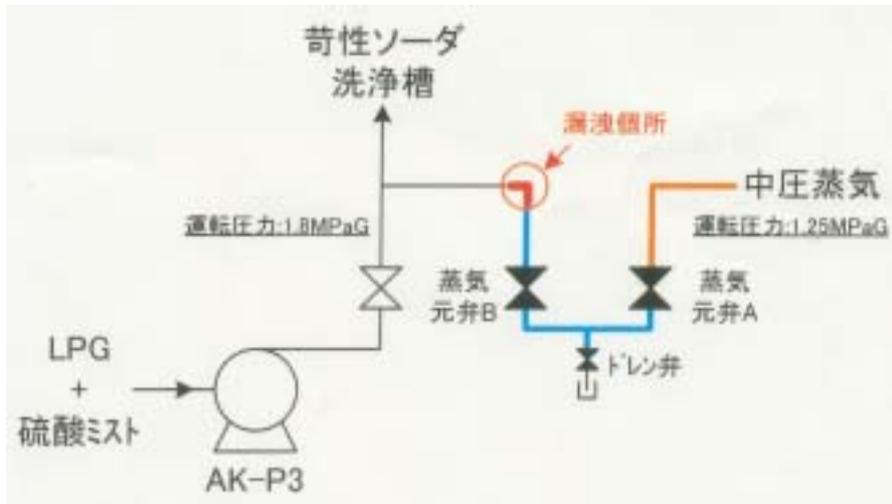
図3 スチームパージ用配管の水溜まり状況

発災直後にドレン弁を開放したところ、ドレン(水)が溜まっていたことが確認された。プロセス流体には水分が含まれていないことから、溜まっていた水は、2つの元弁のシート漏れによるスチームに起因すると推定された。

したがって、ドレン抜き後のスタートアップ準備中、元弁のシート漏れが発生し、スチームパージ用配管のエルボ部から下部に水が溜まったと推定される。

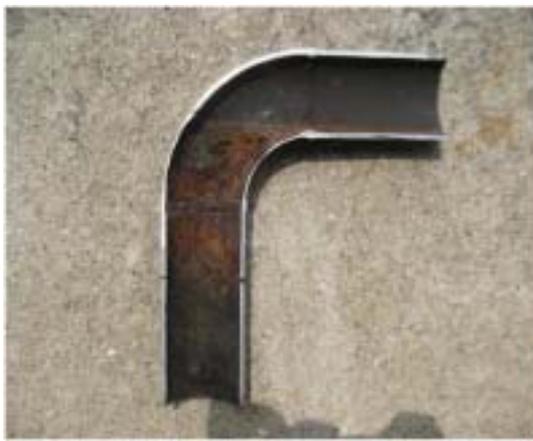
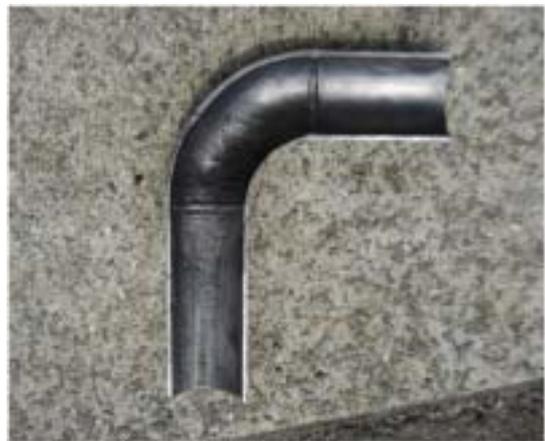
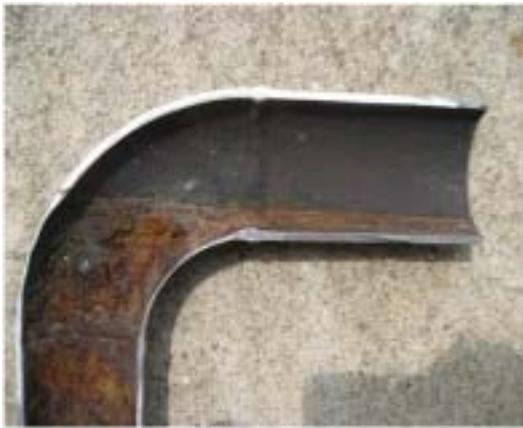
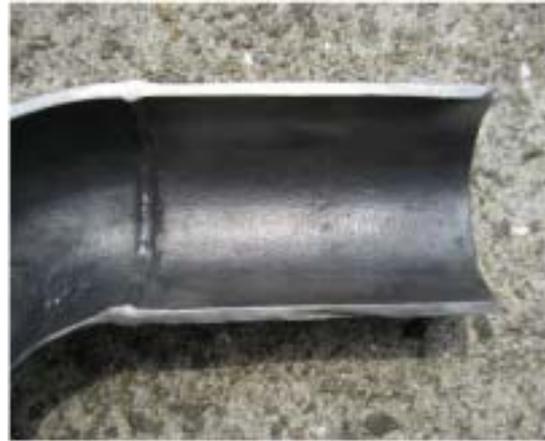
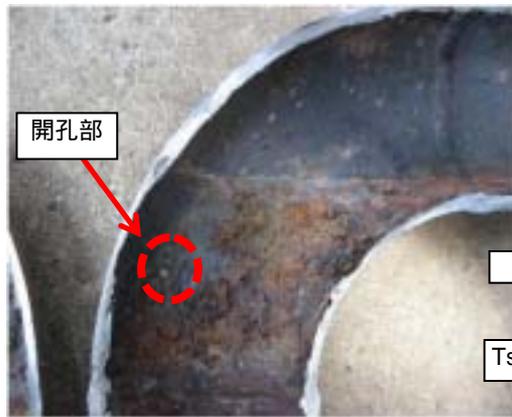
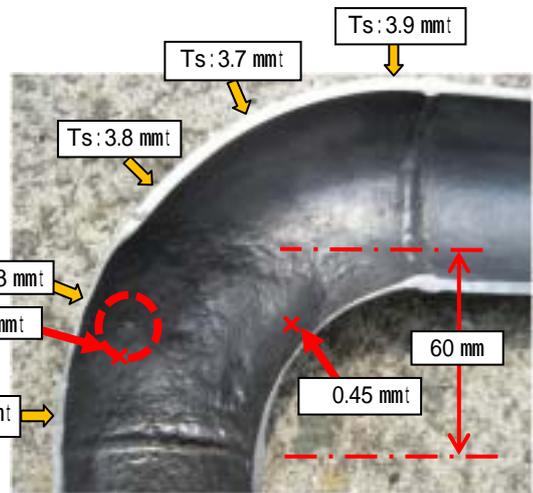
写真2 内面の腐食状況

数値はアウトサイドキャリパーでの測定値を示す。
