## 高圧ガス事故概要報告

整理番号 2008-527	事故名称 プロピレン冷凍圧縮機吐出ドレン配管からの漏えい		
事故発生日時 2008-9-1(月) 23時 30分	事故発生場所 茨城県神栖市		
施設名称 エチレン製造施設	機器名 プロピレン冷凍圧縮機吐出ドレン配管	主な材料 STPG370S	概略の寸法 1B×Sch80
高圧ガス名 プロピレン	処理能力(Npl.) 約 363 百万m <sup>3</sup> /日	常用圧力 1.67MPa	常用温度 -40℃～75℃
被害状況 エチレン製造施設の定常運転中、ガス検知器が作動し、現場調査を行ったところ、プロピレン冷凍圧縮機吐出ドレン配管の取り出し部からの漏えいを確認した(人的被害なし)。			
事故概要 <ol style="list-style-type: none"> <li>① 定常運転中のエチレン製造施設で計器室のガス検知器が発報した。</li> <li>② 直ちに、現場調査を行ったところ、エチレンプラントに付属する冷凍設備であるプロピレン冷凍圧縮機(2K-500)4 段吐出ドレン配管の取り出し部より、プロピレンガスが漏えいしているのを発見した。直ちに、119 番通報を実施した。</li> <li>③ エチレンプラントの緊急停止操作を開始し、漏えい源のプロピレン冷凍圧縮機を縁切りして、脱圧後、窒素パージを行った。</li> <li>④ 漏えい発見から約1時間25分後に漏えい部付近のガス濃度がLEL0%を確認した。(人的被害なし)。</li> </ol>			
事故原因 <ol style="list-style-type: none"> <li>① 漏えい箇所の外観点検の結果、プロピレン冷凍圧縮機吐出ドレン配管の溶接部近傍に割れを認めた。</li> <li>② 配管、サポート部の変形等はなかった。</li> <li>③ SEM 観察の結果、破面にはストライエーションが確認され、疲労破壊による開口と判断された。</li> <li>④ 溶接部は、平成4年の施工時に浸透探傷検査を実施しており、問題ないことを確認していた。また、事故後に放射線透過試験を実施し、溶接施工上の問題はないことを確認した。</li> <li>⑤ プロピレン冷凍圧縮機は、平成4年の建設当初より、運転時の振動が発生しており、建設コントラクターとともに状況把握、対策の検討を重ねてきた。</li> <li>⑥ 平成18年には、吐出配管の振動測定、解析を行った結果、流体起因の振動が発生しやすい形状になっているものと考えられ、配管の部分改造、サポートの増設など、振動対策を平成21年の定期修理で施工するよう計画していた。</li> <li>⑦ このプロピレン冷凍圧縮機は、平成4年のプラントスタート以来使用しており、これまでに22回の起

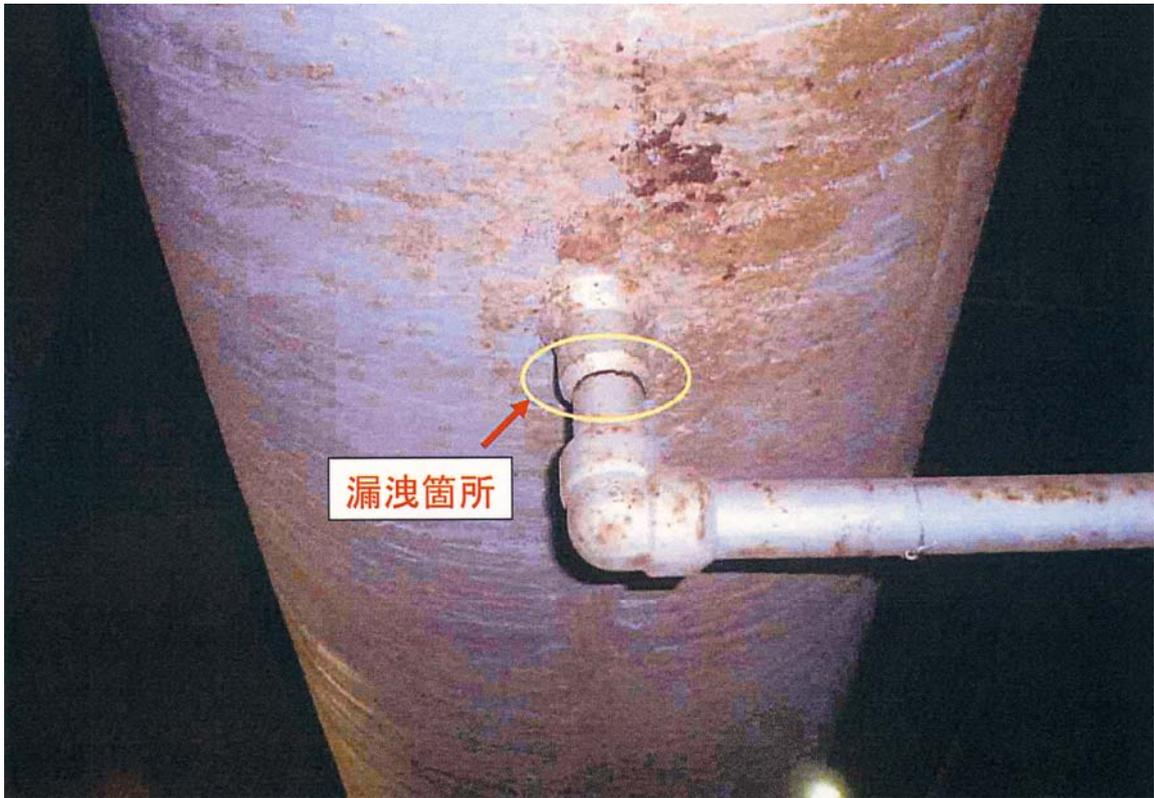
- ⑨ ただし、起動時の振動を事故後に測定、検証した結果、振幅は400 $\mu$ m、振動周波数は1.9Hzの状態が3時間程度続くことが分かり、有限要素法によって、発生応力は133MPaと推定された。これは疲労限度以上の応力であり、約3時間×22回での繰返し数 $4.5 \times 10^5$ 回で疲労破壊に到ったと考えられる。
- ⑩ 従って、この事故の原因は、プロピレン冷凍圧縮機の起動時、配管に発生する低周波の振動によって、圧縮機吐出ドレン配管のソケット溶接止端部付近で疲労破壊に至ったものと推定している。

写真1 割れの状況

- ① 発災した吐出ドレン配管を更新する。
- ② 振動解析を行い、サポートを増設して、共振を防止し、疲労限以下とする。
- ③ ソケット溶接部に補強のリブを取り付ける。
- ④ 水平展開として、類似配管を確認し、異常箇所は補修、補強する。
- ⑤ 通常運転において、振動が発生している配管と運転員からのヒヤリングに基づき、スタートアップなど非定常時に特異な振動が発生している配管の1)小口径配管取り出し溶接部、2)小口径ノズル溶接部、3)本管との分岐部、4)溶接接合しているサポート部の検査を実施して、異常の有無を確認する。

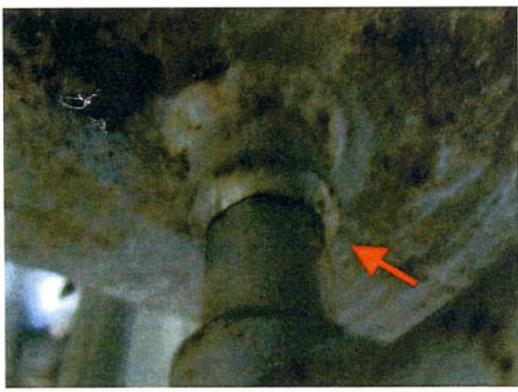
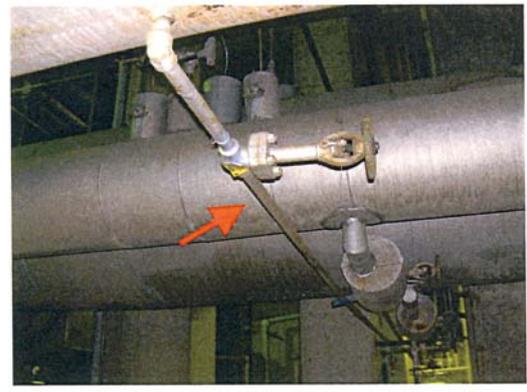
写真①  
図 2 漏えい箇所の状況

写真②

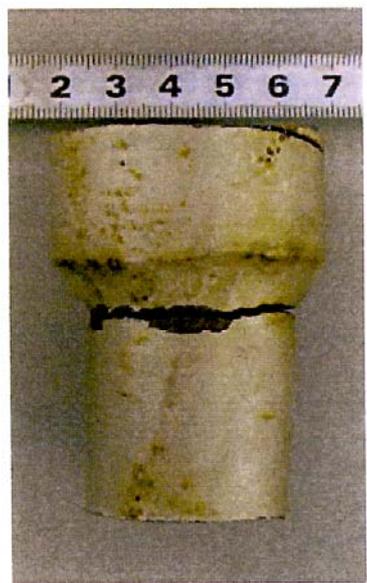
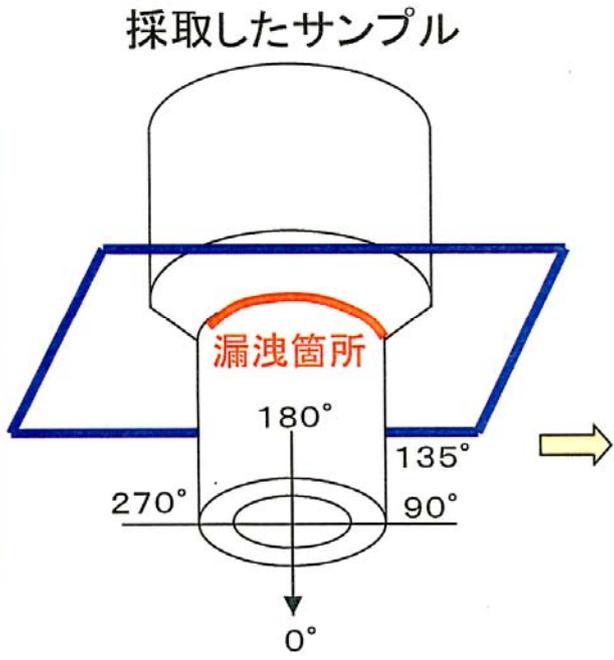
図 3 割れ部の状況

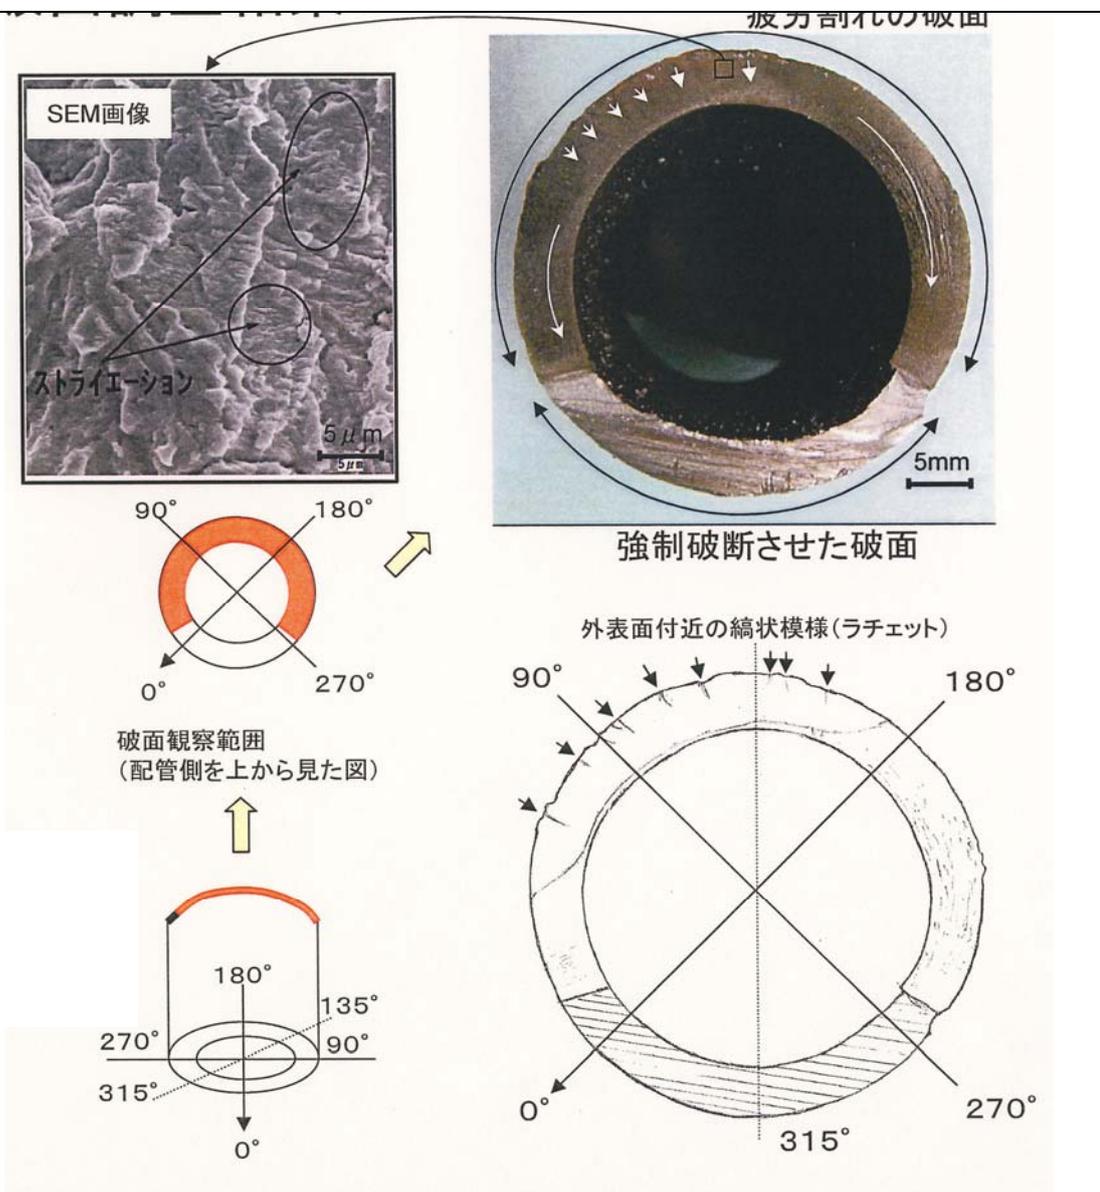
図4 破面の状況
