高圧ガス事故概要報告

整理番号 2008-533	事故名称 アンモニア処理装置の破裂		
事故発生日時 2008-9-5(金) 9時40分	事故発生場所 神奈川県横浜市		
施設名称 アンモニア処理装置	機器名 サンプリング容器	主な材料 SUS304L	概略の寸法 400ml
高圧ガス名 アンモニア	高圧ガス製造能力 0.085m ³ /日(標準状態)	常用圧力 17MPa	常用温度 170℃
被害状況 無届けで設備変更した小型のサンプリング容器を加熱中、液封のため容器が破裂し、アンモニアガスが噴出した(人的被害なし)。			
事故概要 <ol style="list-style-type: none"> ① アンモニア処理装置は、アンモニアの処理温度、質量および処理時間を変化させ、最適化する実験を行うバッチ式装置である。 ② 平成20年1月、アンモニア処理装置の許可を受け、6月には軽微変更が許可された。 ③ 変更後の平成20年8月1日、工事完了届けを提出した。変更後の装置で8月4日～8日に実験が再開された。 ④ 変更許可済みの装置では、オートクレーブに液体アンモニアを導入してから昇温するため、オートクレーブとは別の容器を取り付けるアイデアを検討した。 ⑤ 研究員Aは小型の容器に液体アンモニアを充てんし、加熱気化させたアンモニアガスをオートクレーブに導入しようと考えた。 ⑥ 容器を接続するためには、装置の変更届けが必要であることを研究員Aは認識していたが、このコンセプトをすぐにでも確認したい気持ちから、市販のサンプリング容器(商品名:試料採取用ボンベ)を購入し、手元にあった部品を組み合わせ、所内手続きもせず、さらに県へも無届けのまま既存装置を変更した。 ⑦ 規則に適合しない部品として、1.サンプリング容器器(設計圧力4.6MPa<常用圧力17MPa、高圧ガス製造設備試験なし)、2.継手類(ネジ構造、強度計算なし)、3.バルブ(設計圧力4.6MPa<常用圧力17MPa、高圧ガス製造設備試験なし)、4.フレキチューブ(設計圧力14.9MPa<常用圧力17MPa、強度計算なし)などが使われた。 ⑧ 8月11日～21日、無届け変更した装置を使って、研究員B(経験2年目)に前処理を実施させた(計9回実施)。 ⑨ 次に、後付けの無届け部分を取り外し、装置を許可状態に戻して、当初の方法で8月22日～29日まで実験が行われた。 ⑩ 9月1日～5日(発災当日)まで、ふたたび、装置を無届け変更して実験を重ねていた。 ⑪ このとき、研究員Bは、無届け変更した装置の実験方法では、オートクレーブの処理中にアンモニア圧力が変化するので、アンモニアを所定温度に達するまで、サンプリング容器とオートクレーブをバルブで切り離すことにより、より精度の高い実験が可能と考えた。 ⑫ これまでは、

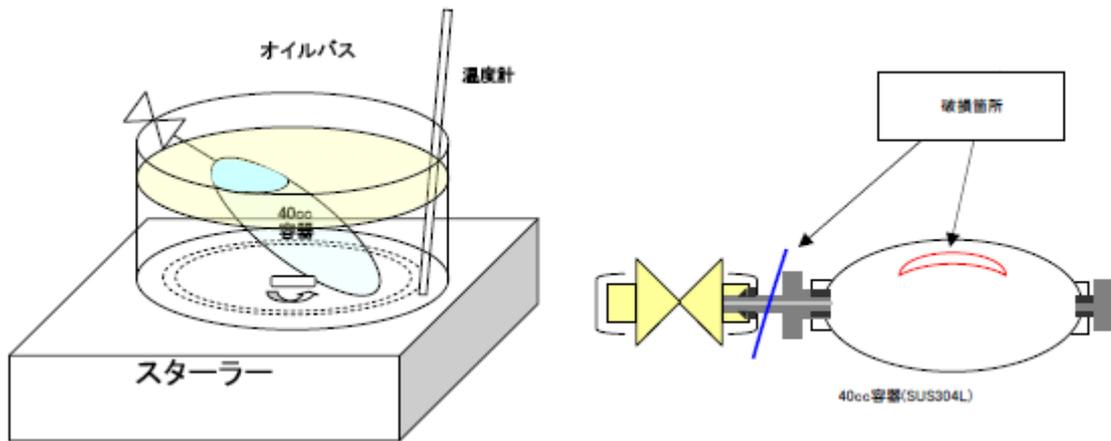
図2 サンプルング容器の概要

- ① アンモニア処理装置(高圧ガス製造装置)が研究員の個人的判断によって、無届けで装置が変更され、高圧ガス保安法で定められた変更届を出さなかった。しかも、この事態を事業所として把握できなかった。
- ② 変更した部分は、実験装置の常用圧力より低い設計圧力であった市販サンプリング容器を使用(高圧ガスでは使用できない容器)し、規則に基づく構造計算、および検査も受けておらず、安全弁、圧力計も取り付けられていないなど、高圧ガス保安法の技術基準を満たしていない構造であった。
- ③ サンプリング容器の充てん上限などの基本的事項を確認せず、低温(-78.5℃)の液体アンモニア(密度 733kg/m³)を約 29g 充てんした。結果として、容器内容積の約 90%の充てんとなっていたため、温度上昇による液封の危険が顕在化していた。
- ④ 容器の出口バルブとラインのバルブを閉止したことでオートクレーブの安全装置から切り離された状態のまま 125℃まで昇温(液密度 347kg/m³)したため、液封状態となっていたことから、液膨張により容器の耐圧性能を上回る過大圧力が発生して破裂した。
- ⑤ 装置変更の際、研究員 A は、サンプリング容器などの部品を発注しているが、購入手続きの上では、発注部品を適用する設備変更の承認有無、基準の適合有無などのチェックはなされなかった。納品、検収後に直接担当者に渡された。
- ⑥ 研究員 A、B は、追加装置の操作手順を文書化しないまま実験を開始し、さらに、思いつくまま、安全性の確認を行わないで、操作手順の変更を行った。
- ⑦ 研究員 C は、9 月からこの装置の担当となったが、文書による引き継ぎもなく、無届けによる装置変更があったことを認識できずに研究員 B とともに実験を行って破裂事故が発生した。
- ⑧ 事故後の通報も迅速なものではなかった。

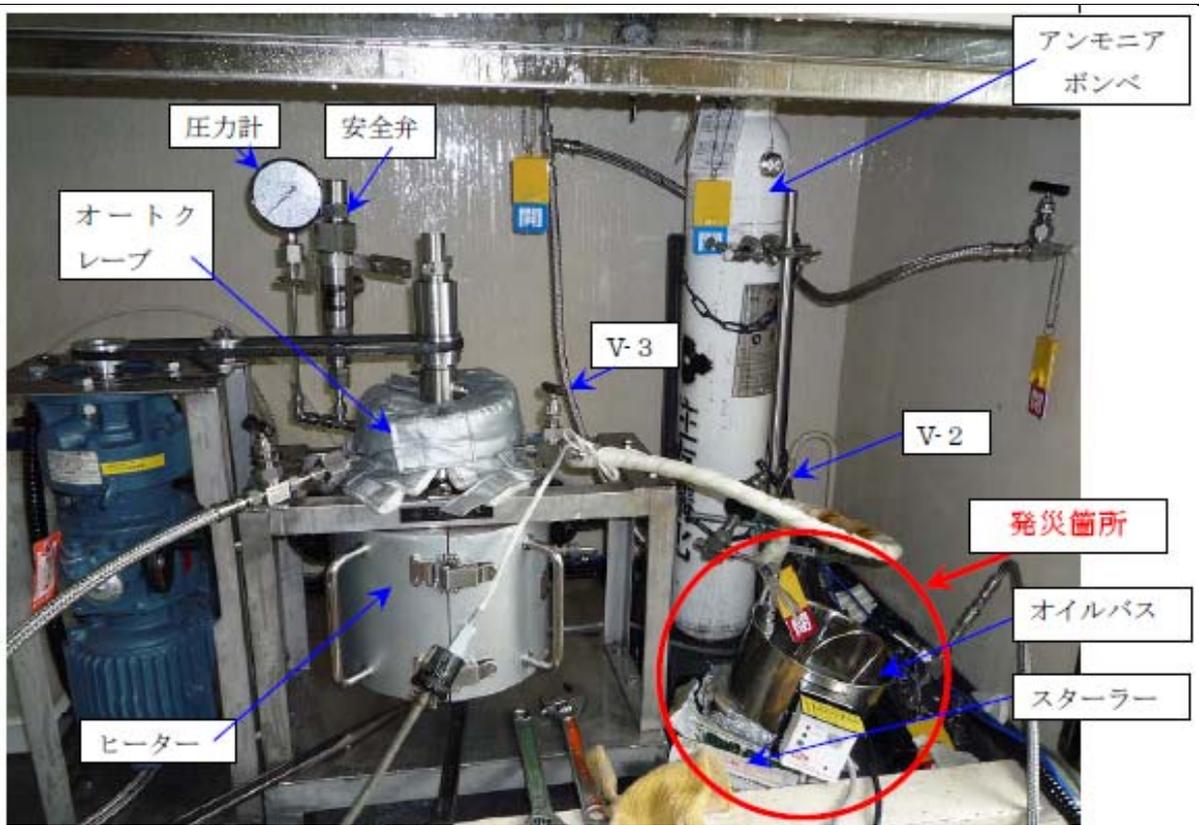
写真1 装置の事故後の状況

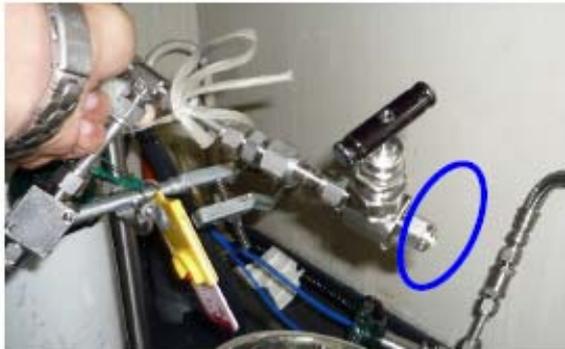
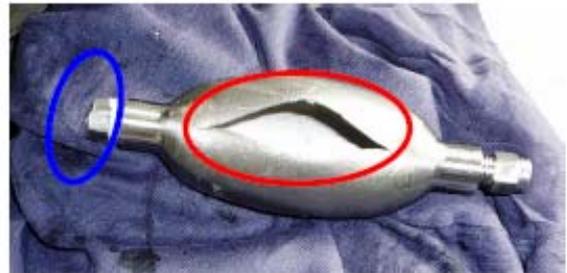
- ⑭ 事故当日、25g(容器容積の 90%)を充てんしたため、バルブが閉止されていることで液封状態となり、加温したことで耐圧以上の過大圧力が発生した。
- ⑮ 9:05 容器にアンモニアを 25g 充てんし、オイルバス(設定温度 125℃)で加熱を開始した。
- ⑯ 9:35 オイルバス温度が 124℃であることを確認。
- ⑰ 9:38 破裂音とともにシリコンオイルミストがドラフトの開口部から飛散し、アンモニア警報器が発報した。直ちに装置を停止した。
- ⑱ 安全を確認した後、9:47 事故発生を GM へ報告、事故状況を説明し、10:00 頃、環境保安部門に連絡した。11:05 頃、県工業保安課へ連絡した。

写真2 容器の破裂状況
