高圧ガス事故概要報告

整理番号 2008-540	事故名称 高級アルコール製造施設のフランジ部の火災		
事故発生日時 2008-9-11 0時52分頃		事故発生場所 千葉県市原市	
施設名称 高級アルコール製造施設	機器名 反応器入口配管フランジ部	主な材料 フランジ: SUSF304 ガスケット: 炭素鋼(軟鋼)	概略の寸法 フランジ: JPI2500LB、2-1/2B ガスケット: リングジョイントガスケット(オクタゴナル)
内容物 オキシガス(一酸化炭素 + 水素)	高圧ガス製造能力 941 千 m ³ /日(標準状態)	常用圧力 20.3MPa	常用温度 150
被害状況 高級アルコール製造施設における、オキシ反応工程の反応器入口配管フランジ部からオキシガスが漏えいし、火災となった(人的被害無し)。			
事故概要 0時50分 計器室にて異音に気付いた。 0時52分 設備のパトロールを行ったところ、高級アルコール製造施設内のオキシ反応工程における、反応器入口配管のフランジ部において火災を発見した。 (漏えい部直近にある定置式ガス検知器は作動していないことから、漏えい直後に着火したと推定される。) 0時56分 当該オキシ反応工程を停止し、脱圧を開始した。消火活動を行うと一酸化炭素の拡散の恐れがあるため、炎が拡大しないことを確認後、消防局の了解を得て消火せずに脱圧を続けた。 3時14分 脱圧が完了し、小型粉末消火器2本にて消火した。 3時40分 消防局より鎮火宣言が出された。			
点検状況、原因 配管フランジ部点検状況 発災箇所の下流には、フランジ接続により遮断弁が接続されているが、当該個所のガスケットは、遮断弁定期整備のために取り外した際、SUS製ガスケットに変更されていた。このSUS製ガスケットは、孔食などの発生も無く健全だった。ガスケット(材質: 炭素鋼 発災後の事故調査時は、材質について、記録などによりしっかり確認されていなかった)の内側テーパ面(全周の 1/5)が局部的に腐食していた。 ガスケット腐食原因 流体に一酸化炭素(CO)が含まれることから、COに起因する鉄カーボニル腐食が主因と推定される。フランジ溝とガスケットの摺り合わせ不足によるガスケット面の不均一、ステンレス鋼のフランジと炭素鋼のガスケットの組み合わせによる異種金属接触腐食が影響した可能性もある。なお一見メタルダスティングの様相を呈しているが、運転条件が圧力約16MPa、温度約150 であり、メタルダスティングの発生領域には該当しない。 火災原因 漏えいしたオキシガス(一酸化炭素 + 水素)に着火した原因は、漏えいの際に静電気が発生し、オキシガス中に含まれる水素ガスの最小発火エネルギーに達したためと推定される。

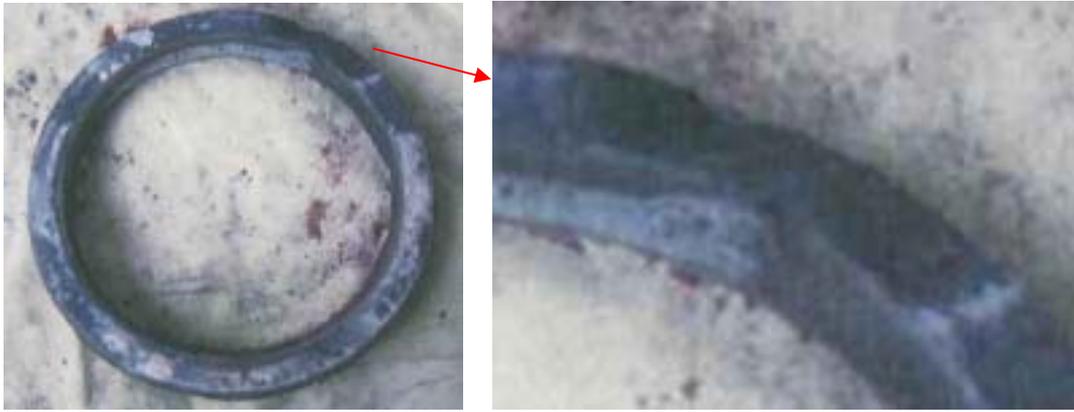
SUS フランジに炭素鋼のジョイントでは、異種金属接触腐食の懸念があるため注意が必要である。

写真2 ガasketの腐食状況

ガスケット材質を、炭素鋼から SUS304 に変更した。

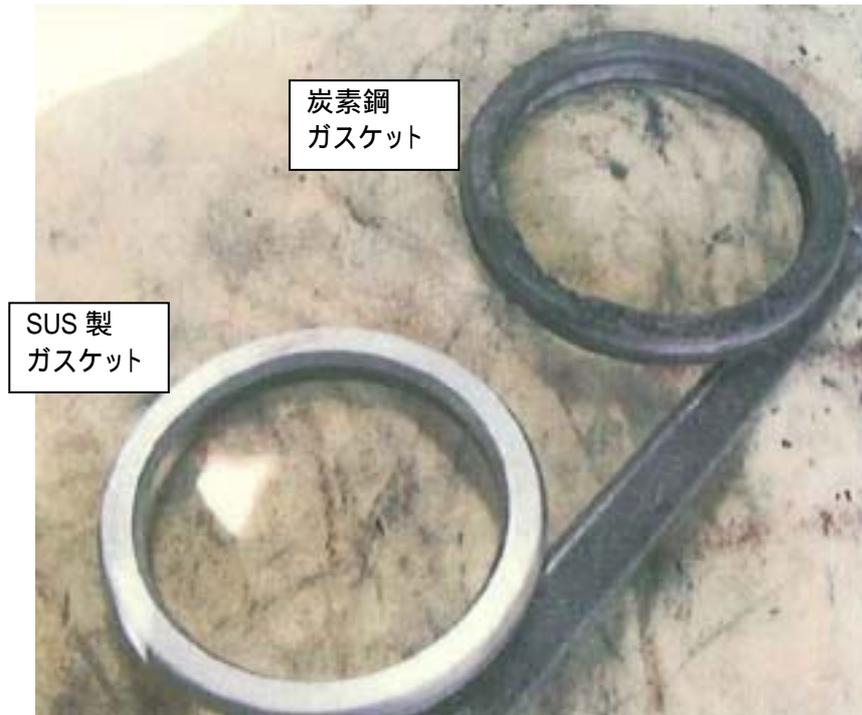
写真3 発災フランジの炭素鋼製ガスケット及び付近の SUS 製ガスケット

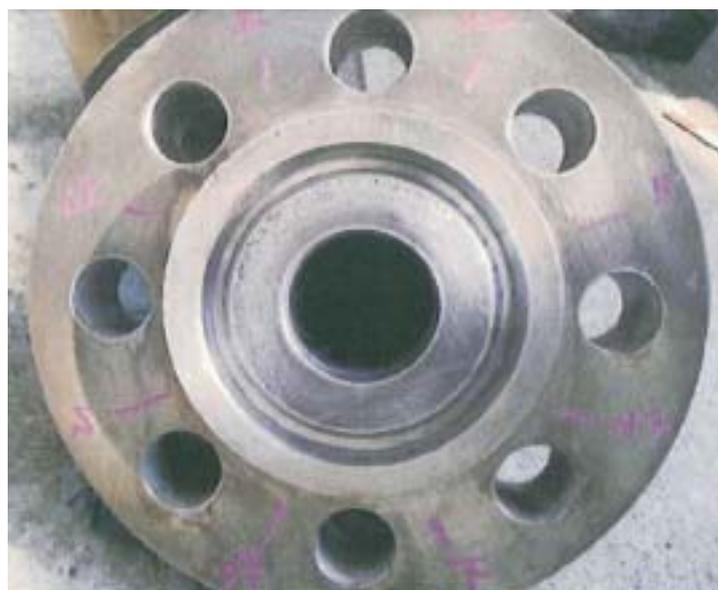
写真4 フランジの状況
