高圧ガス事故概要報告

整理番号 2008-571	事故名称 パイロット反応装置から炭化水素、水素の漏えい		
事故発生日時 2008-9-28(日) 14時頃	事故発生場所 神奈川県横浜市		
施設名称 パイロット反応装置	機器名 サーモウエル	主な材料 SUS316	概略の寸法 φ8mm
高圧ガス名 炭化水素、水素、他	高圧ガス製造能力 240m ³ /日(標準状態)	常用圧力 18MPa	常用温度 300℃
被害状況 パイロット反応装置のサーモウエルに割れが発生し、炭化水素、水素などが漏えいした(人的被害なし)。			
事故概要 <ol style="list-style-type: none"> ① 14:15 運転員がパトロール中、パイロット反応装置周辺で油臭を感知した。 ② 反応塔付近を点検した結果、反応塔サーモウエル部より油滲みを確認した。 ③ 14:20 運転担当より運転管理担当スタッフへ連絡し、直ちにS/D操作を行った。 ④ 16:30 系内温度が200℃以下となり、可燃性ガスが検知されていないことを確認した。 ⑤ 一連の作業として、2008/9/1まで約8400時間の運転を行って、触媒を交換した。その後、9/14から約330時間の連続運転中に異常が発生した。 			
事故原因 <ol style="list-style-type: none"> ① 原料油には、多量の酸素の他に微量の塩素が含まれていることは事前に把握していた。 ② 2007年、原料中に含まれる塩素で、反応器の配管に応力腐食割れが発生したため、その対策として、配管については、インコネル材に変更していた。 ③ この他の反応塔、サーモウエル、サンプルポット、セパレータ等については、再検討した結果、応力因子が存在しないことから、材質変更をしていなかった。 ④ 原料油中の酸素は水素雰囲気下で水が生成する。反応生成油には塩素、有機酸は存在していないが、副生水に塩素などが存在する。 ⑤ 前回までの運転条件に比べ流量を減少させており、それに応じて、反応塔下部の温度が200℃を下回ったことを事故後に確認し、さらに、シミュレーションの結果、反応塔下部では露点以下となっていたことが判明した。 ⑥ このため、サーモウエルは、触媒、熱などによる応力の発生と塩素成分で応力腐食割れが起こり、炭化水素などが漏えいした。

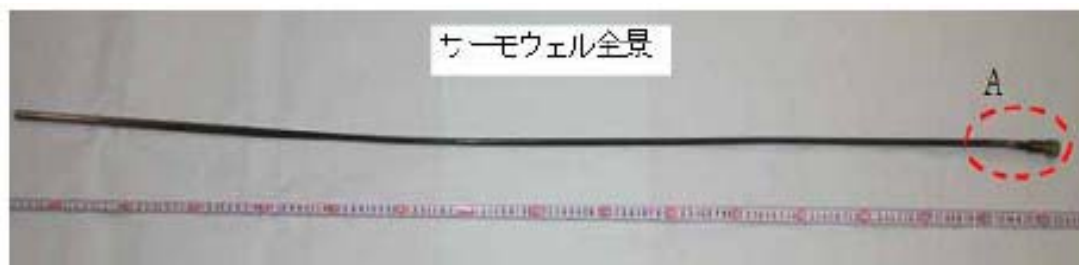
写真 1 漏えいの状況

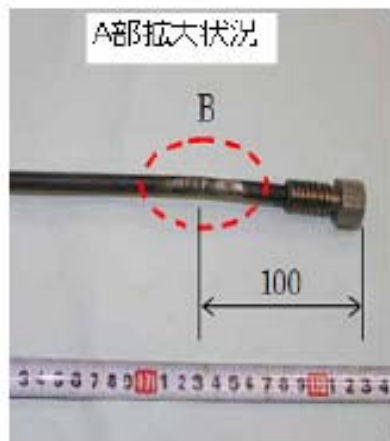
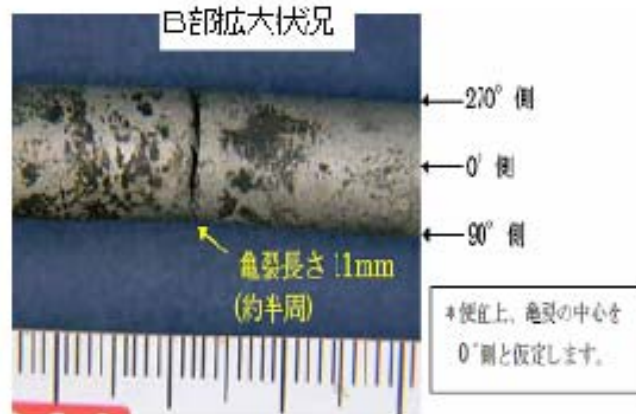
写真 2 割れ部の状況 その 1

再発防止対策 <ol style="list-style-type: none"> ① サーモウエルをインコネル材に変更する。 ② 応力が残留する可能性のある機器は、応力除去焼鈍を実施する。 ③ 触媒抜き取り時に内部状況の目視確認を行い、記録を残す。 ④ 反応塔下部フランジ内部温度を運転条件ごとに記録する。 ⑤ 触媒交換時、開放点検時にサーモウエルの非破壊検査を実施する。 ⑥ 今回の事故では、県工業保安課への通報が遅延した。今後は、油・ガスの漏えいを発見した場合は、漏えいの原因、規模にかかわらず、すみやかに県へ通報することとし、運転員、スタッフに再徹底する。 ⑦ 通報フロー図を作成し、計器室に掲示するとともに、毎月1回通報訓練を実施する。 			
教訓 <ol style="list-style-type: none"> ① この事故は、残留塩素(触媒中または原料油中)が水素化脱硫反応で発生した

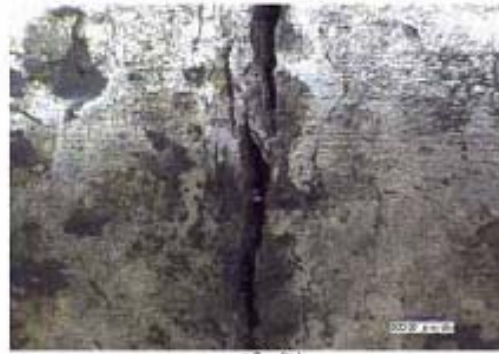
0° 側

写真3 割れ部の状況 その2
